LEYENDA DE ACCESIBILIDAD

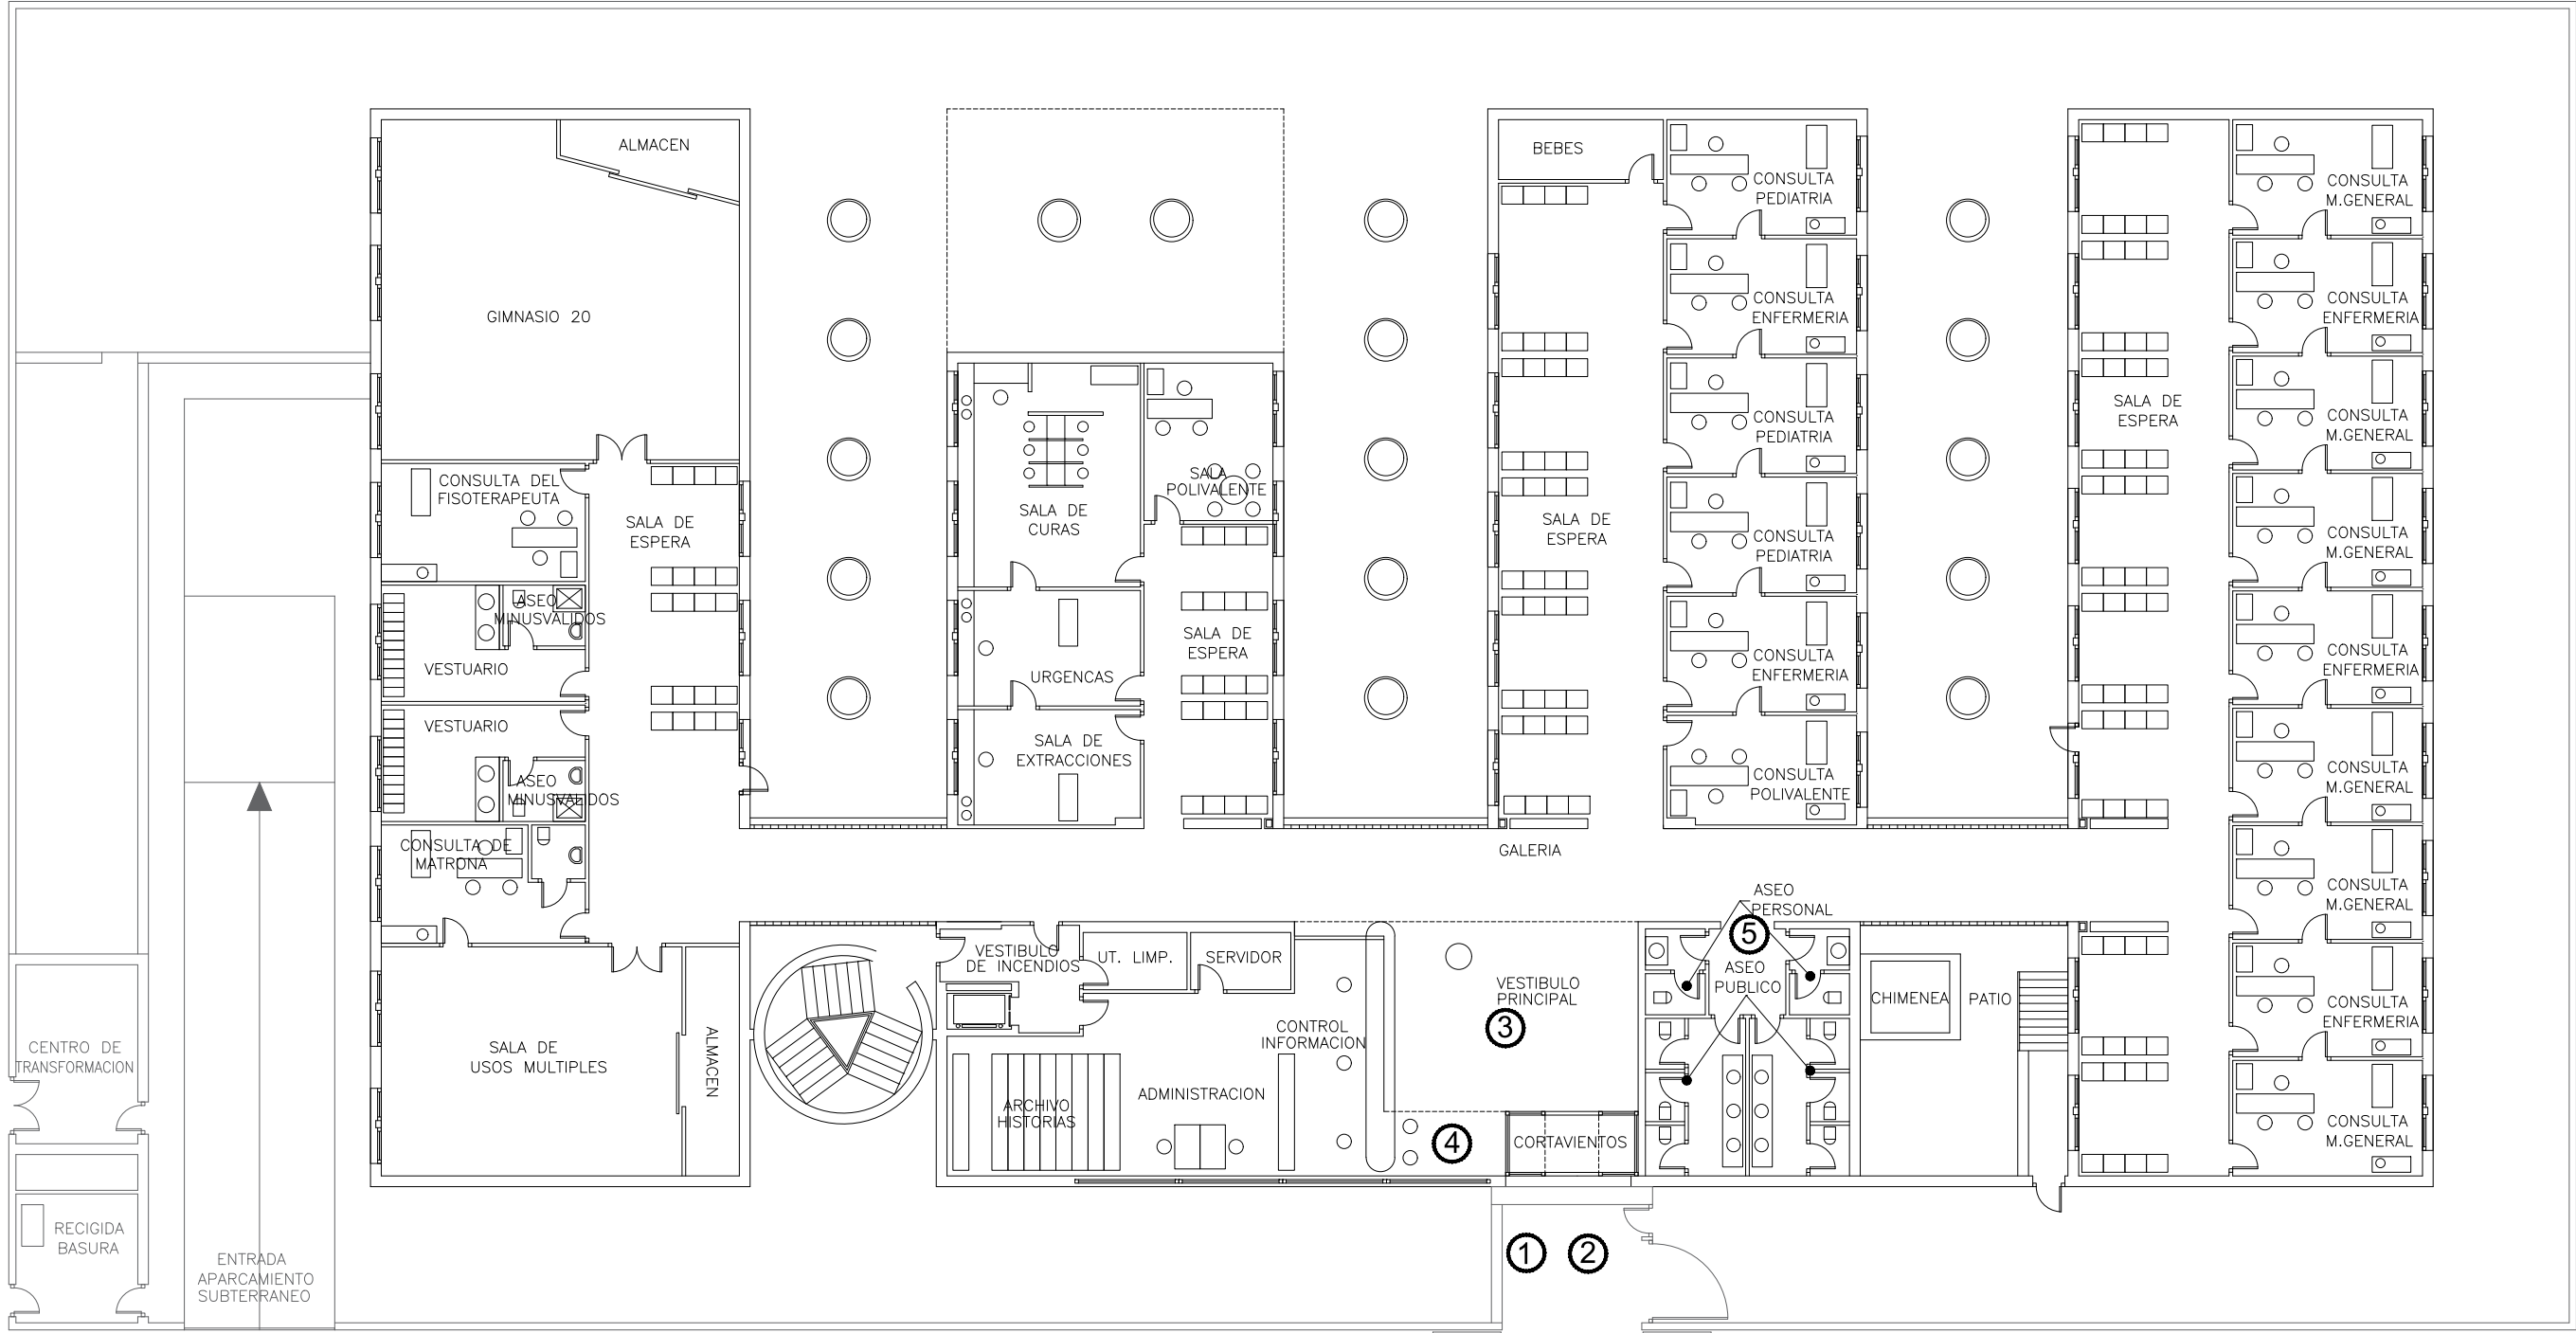
- 1.-ZONA EXTERIOR DE ACCESO:
- CARECE DE ENCAMINAMIENTO PODO TÁCTIL

- RAMPA SIN BARANDILLA DE PROTECCIÓN.

- CARECE DE SEÑALIZACIÓN DE:

SEÑALIZACIÓN DE ENTRADA ACCESIBLE

SEÑALIZACIÓN DE ITINERARIO ACCESIBLE

SEÑALIZACIÓN DE PUNTO DE LLAMADA ACCESIBLE

- NO POSEE VIDEO PORTERO A LA ENTRADA

- NO POSEE BUCLE ELECTROMAGNÉTICO
- 2.-RAMPA DE ACCESO:
- NO POSEE ENCAMINAMIENTO PODO TÁCTIL.

- NO POSEE DOBLE BARANDILLA DE PROTECCIÓN DEL ITINERARIO ACCESIBLE.
- 3.-SEÑALIZACIÓN Y CIRCULACIONES INTERIORES:
- CARECE DE SEÑALIZACIÓN DE:

SEÑALIZACIÓN DE PUNTO DE ATENCIÓN ACCESIBLE

SEÑALIZACIÓN DE ACCESO A ASCENSOR ACCESIBLE

SEÑALIZACIÓN DE PUERTAS DE ENTRADA.

- CARECE DE ENCAMINAMIENTO PODO TÁCTIL.

- CARECE DE BUCLE ELECTROMAGNÉTICO.

- CARECE DE AVISADOR FLASH DE INCENDIOS.

- CARECE DE APOYOS ISQUIÁTICOS EN LAS ZONAS DE ESPERA.
- 4.-PUNTO DE ATENCIÓN ACCESIBLE:
- EL MOBILIARIO QUE LO COMPONE NO CUANTA CON LAS DIMENSIONES PRECISAS.
- 5.-ASEOS ACCESIBLES:
- LOS EXISTENTES CARECEN DE DIMENSIONES Y APARATOS ACCESIBLES.
