INDICE DE PLANOS

PROYECTO
**REPARACION DE CUBIERTA APARCAMIENTO Y
ADAPTACION ACCESO EN PL BAJA EN C.S. SAN ANDRES
C/ALBERTO PALACIOS, 22 EN VILLAVERDE (MADRID)**

PROPIEDAD
SERVICIO MADRILEÑO DE SALUD. COMUNIDAD DE MADRID

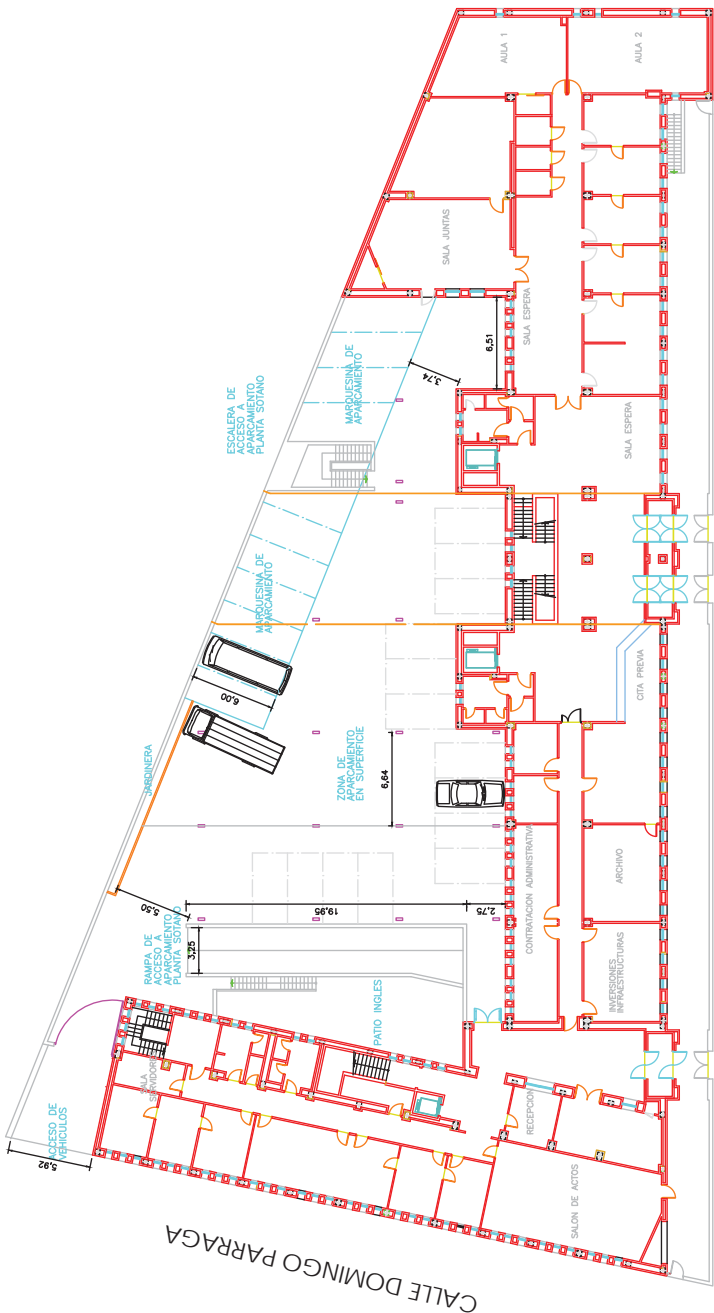
**PLANTA BAJA
APARCAMIENTO EN SUPERFICIE**

ACCESO DE VEHICULOS CALLE	40,36 m2
PATIO INGLES	80,47 m2
RAMPA VEHICULOS A PL SOTANO	76,45 m2
APARCAMIENTO DE SUPERFICIE	935,92 m2
TOTAL SUPERFICIE ACTUACION	1.133,20 m2

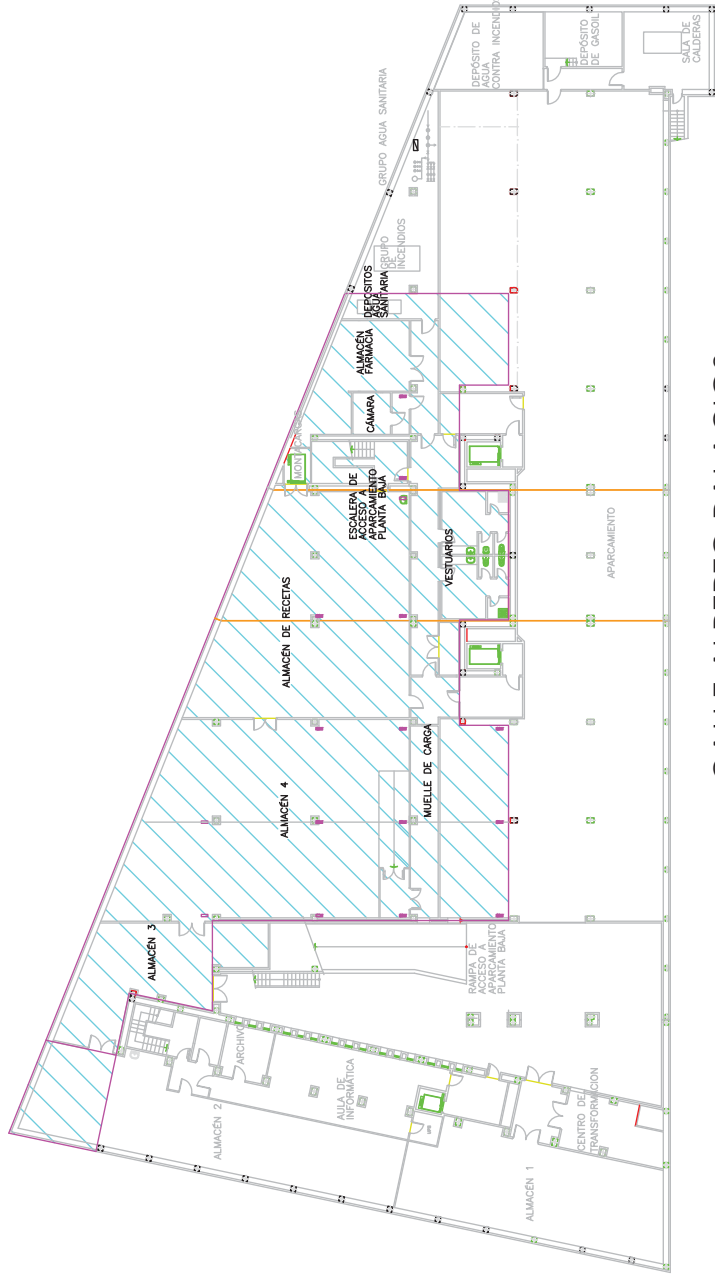
CUBIERTA APARCAMIENTO
ZONA DE ACTUACION

OCUPACION SOBRE PLANTA SOTANO
DE APARCAMIENTO DE SUPERFICIE

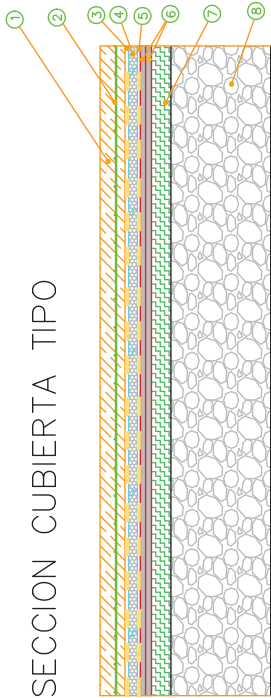
SECCION CUBIERTA TIPO

- 1 CAPA DE RODADURA A BASE DE HORMIGON IMPRESO $\phi \approx 8$ CM
- 2 MALLAZO DE ACERO SOLDADO 100X150X6 mm
- 3 LAMINA SEPARADORA DE GEOTEXTIL
- 4 PUESTRENO EXTRUIDO XPS 700 DE 5 CM DE ESPESOR
- 5 LAMINA SEPARADORA GEOTEXTIL ANTIFUNZIONAMIENTO
- 6 LAMINA SEPARADORA GEOTEXTIL ANTIFUNZIONAMIENTO
- 7 MORTERO DE FORMACION DE PENDIENTES
- 8 FORJADO EXISTENTE

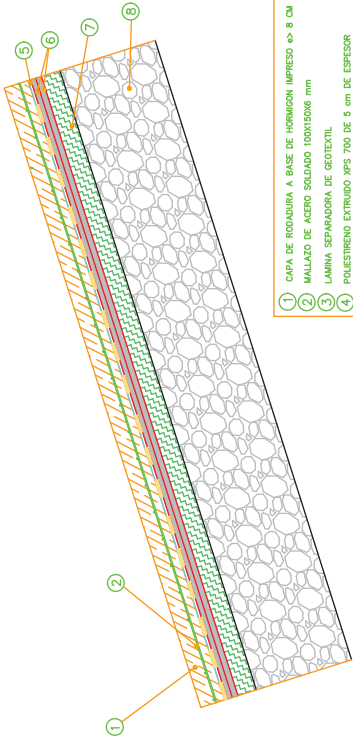
SECCION RAMPA VEHICULOS

- 1 CAPA DE RODADURA A BASE DE HORMIGON IMPRESO $\phi \approx 8$ CM
- 2 MALLAZO DE ACERO SOLDADO 100X150X6 mm
- 3 LAMINA SEPARADORA DE GEOTEXTIL
- 4 PUESTRENO EXTRUIDO XPS 700 DE 5 CM DE ESPESOR
- 5 LAMINA SEPARADORA GEOTEXTIL ANTIFUNZIONAMIENTO
- 6 LAMINA SEPARADORA GEOTEXTIL ANTIFUNZIONAMIENTO
- 7 MORTERO DE FORMACION DE PENDIENTES
- 8 FORJADO EXISTENTE

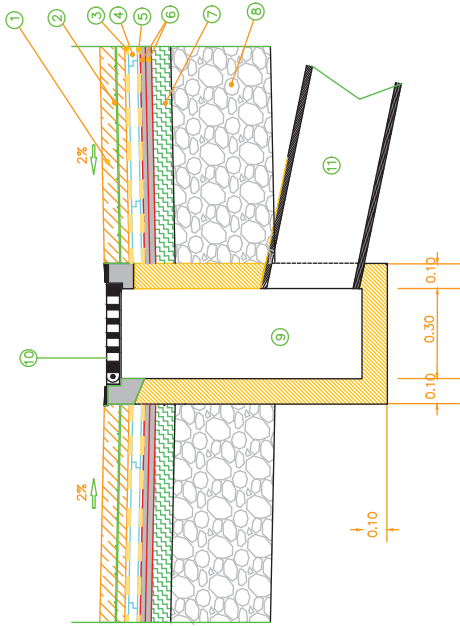
DETALLE IMBORNAL

- 1 CAPA DE RODADURA A BASE DE HORMIGON IMPRESO $\phi \approx 8$ CM
- 2 MALLAZO DE ACERO SOLDADO 100X150X6 mm
- 3 LAMINA SEPARADORA DE GEOTEXTIL
- 4 PUESTRENO EXTRUIDO XPS 700 DE 5 CM DE ESPESOR
- 5 LAMINA SEPARADORA GEOTEXTIL ANTIFUNZIONAMIENTO
- 6 LAMINA SEPARADORA GEOTEXTIL ANTIFUNZIONAMIENTO
- 7 MORTERO DE FORMACION DE PENDIENTES
- 8 FORJADO EXISTENTE
- 9 POZO DE CAIDA DE AGUAS PLUVIALES
- 10 MARCO Y TAPA DE FUNCION
- 11 TUBO DE HORMIGON CENTRIFUGADO $\phi 30$ cm O PVC EXISTENTE.

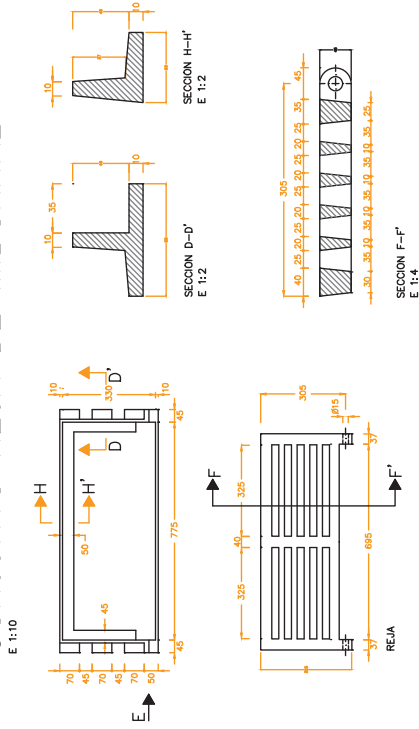
CONJUNTO REJA DE IMBORNAL

- 1 CAPA DE RODADURA A BASE DE HORMIGON IMPRESO $\phi \approx 8$ CM
- 2 MALLAZO DE ACERO SOLDADO 100X150X6 mm
- 3 LAMINA SEPARADORA DE GEOTEXTIL
- 4 PUESTRENO EXTRUIDO XPS 700 DE 5 CM DE ESPESOR
- 5 LAMINA SEPARADORA GEOTEXTIL ANTIFUNZIONAMIENTO
- 6 LAMINA SEPARADORA GEOTEXTIL ANTIFUNZIONAMIENTO
- 7 MORTERO DE FORMACION DE PENDIENTES
- 8 FORJADO EXISTENTE
- 9 POZO DE CAIDA DE AGUAS PLUVIALES
- 10 MARCO Y TAPA DE FUNCION
- 11 TUBO DE HORMIGON CENTRIFUGADO $\phi 30$ cm O PVC EXISTENTE.

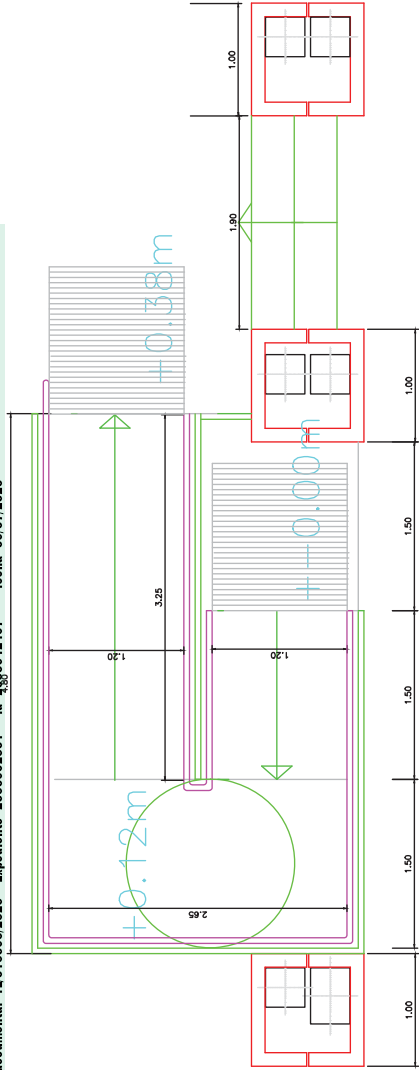
PENDIENTE 8%

ACCESO ADAPTADO
PLANTA SOTANO
DESARROLLO DE RAMPA

- PENDIENTE DE TRAMOS RAMPA 8%
- MESETAS CIRCULO d= 1.50M
- ALTURA PASAMANOS INFERIOR h=65/75 cm
- PASAMANOS INFERIOR d=45 mm
- ALTURA PASAMANOS SUPERIOR h=95/105 cm
- PASAMANOS SUPERIOR d=45 mm
- SALIENTE PASAMANOS 0.30 cm
- SEPARACION PASAMANOS POSTES 45 mm
- ANCHO RAMPA ENTRE PASAMANOS 1.20 cm
- RODAPIE PLETINA 100X10 mm
- PIE DERECHO 50X50X3 mm
- PAVIMENTO PODOTACTIL 1.20X1.20 m
