PROYECTO DE REFORMA U.A.U.  
Centro de Salud Felipe II.  
Avd. Felipe II 8, 28936 Móstoles. (Madrid).

#### DOCUMENTO IV. PLANOS

### INDICE DE PLANOS

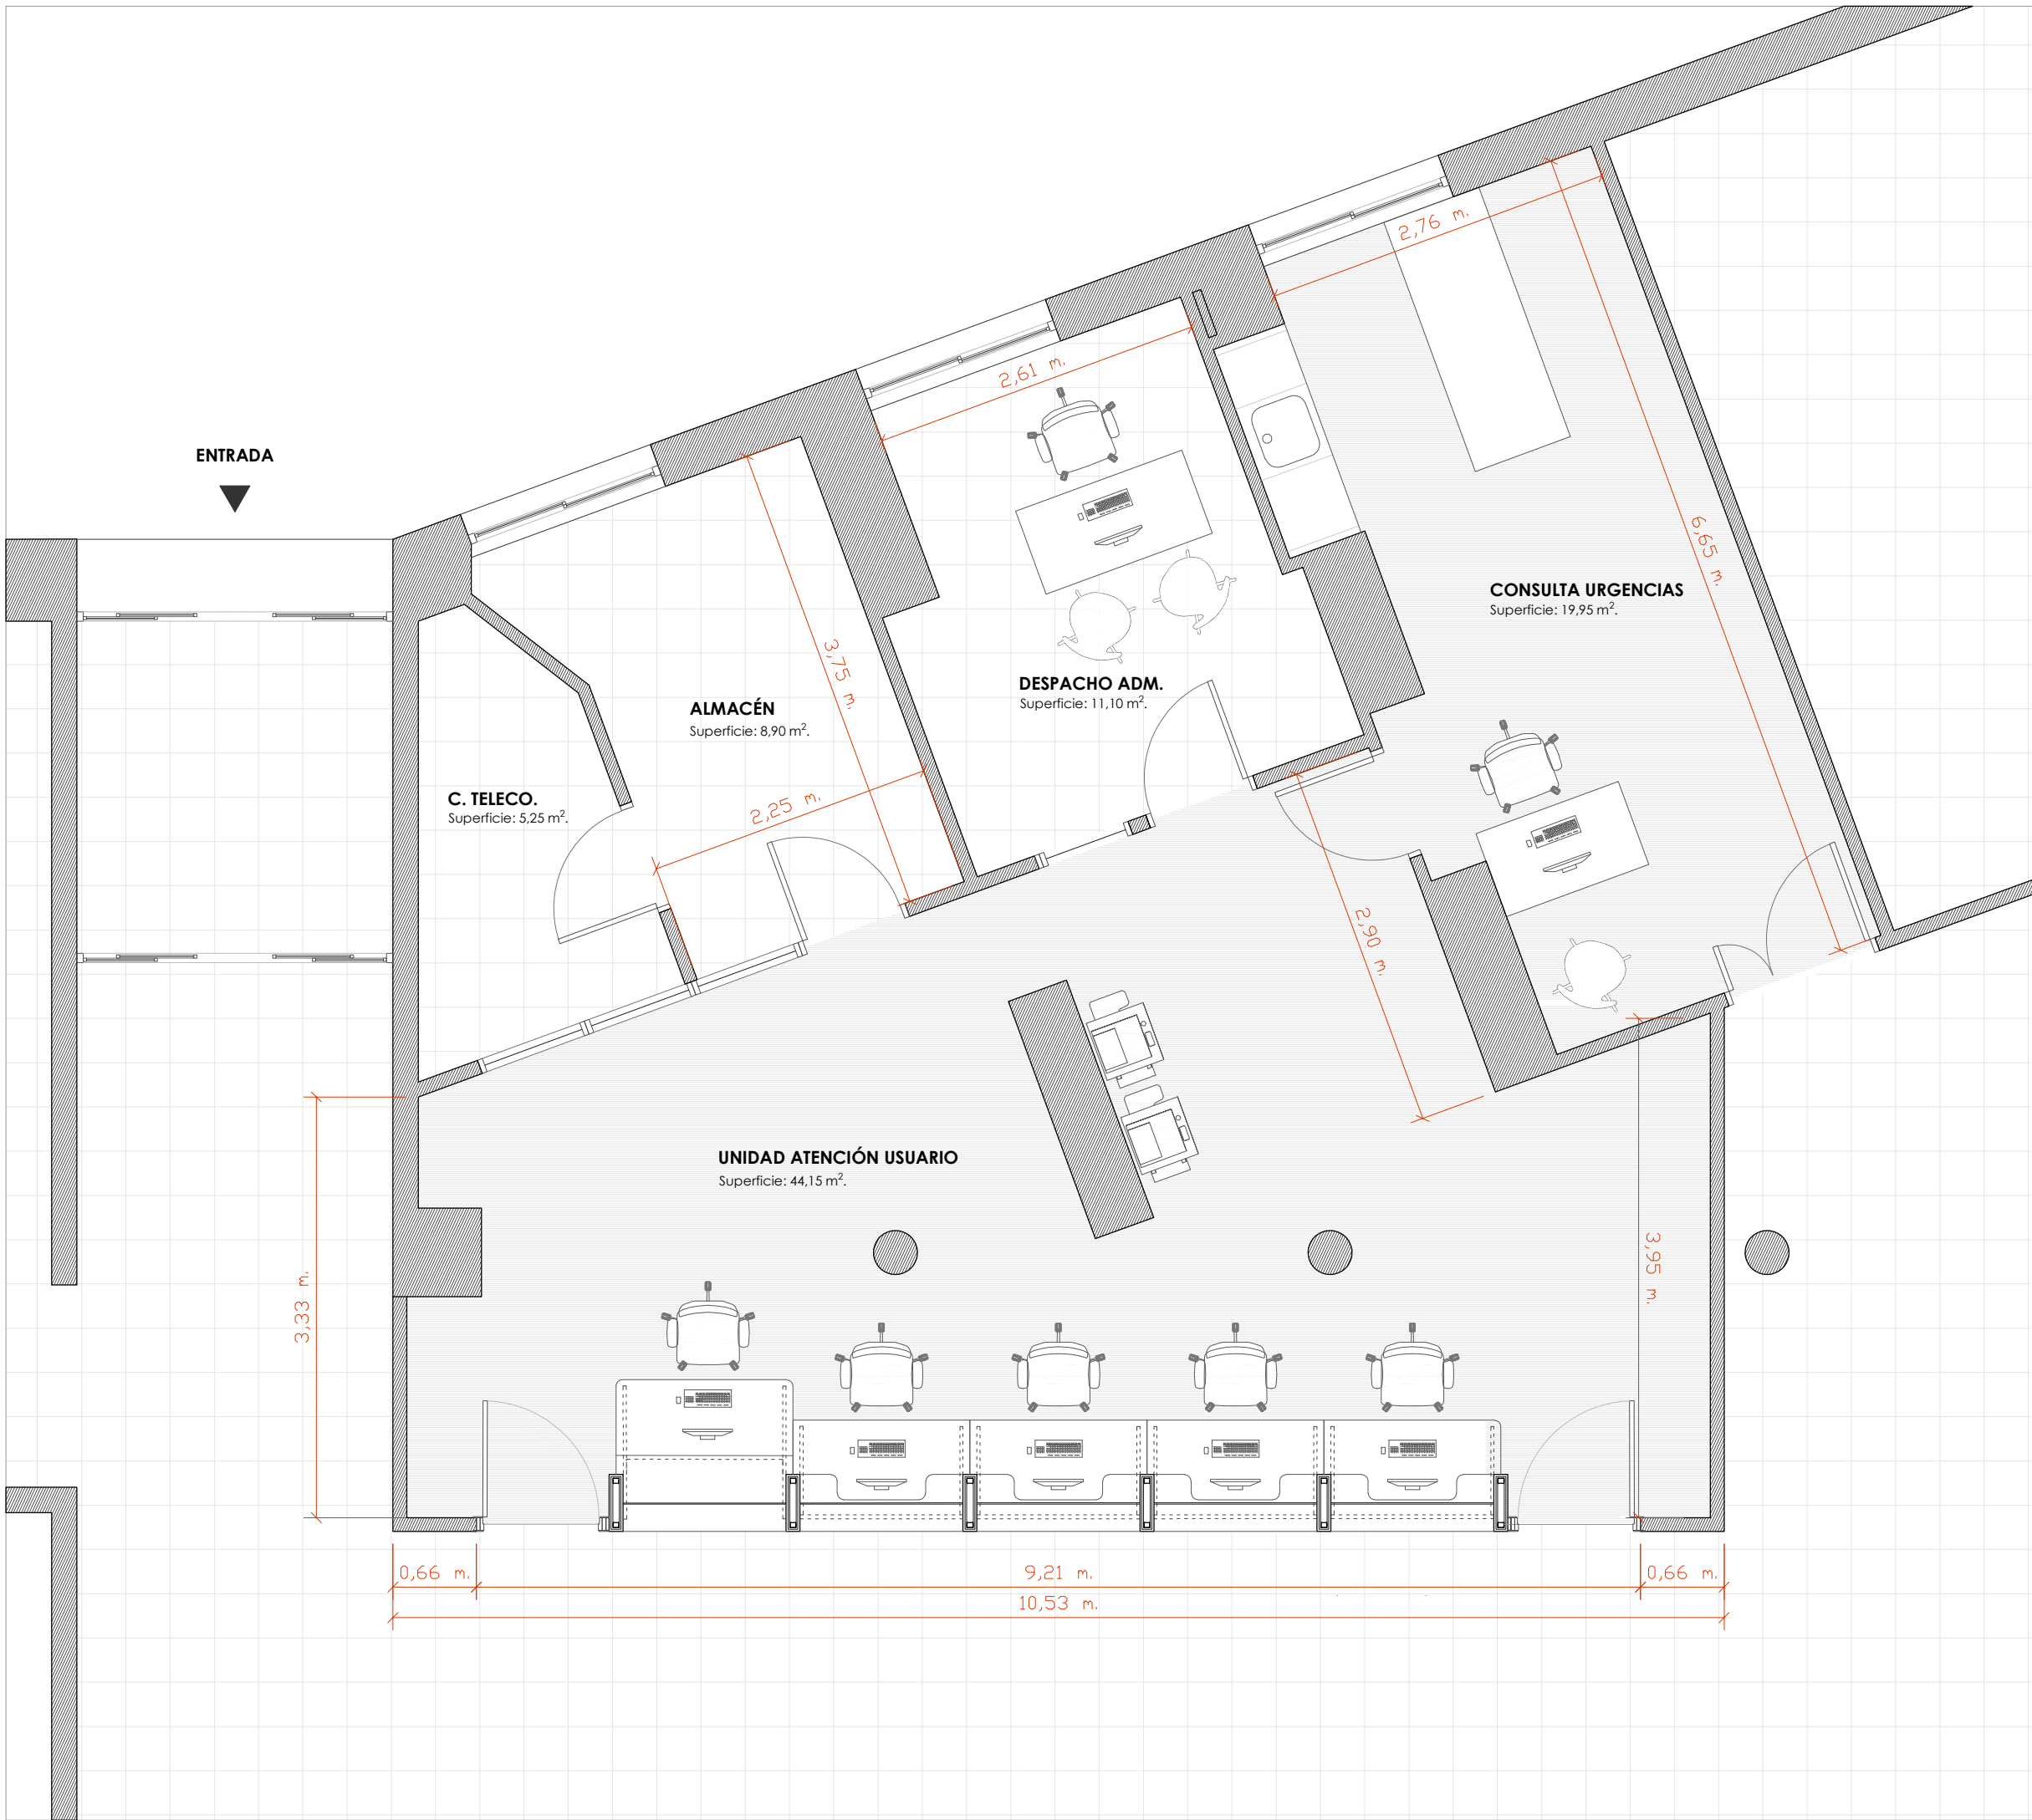
<b>PROYECTO DE REFORMA U.A.U.</b>		NOVIEMBRE 2022
PROYECTO DE EJECUCIÓN C.S. Felipe II		PLANO Nº
Av. de Felipe II, 8, 28936 Móstoles, Madrid		<b>03</b>
Propiedad: GERENCIA ASISTENCIAL DE ATENCIÓN PRIMARIA DE MADRID		<b>LAUS</b>
Arquitecto Técnico: CÉSAR SOLÍS Nº Colegiado COAATCC: 1633		
N	<b>estado MODIFICADO</b> PLANTA GENERAL ZONA INTERVENCIÓN	
ESCALA 1/50	A3	
0 0,5 1 2 3 4 m.

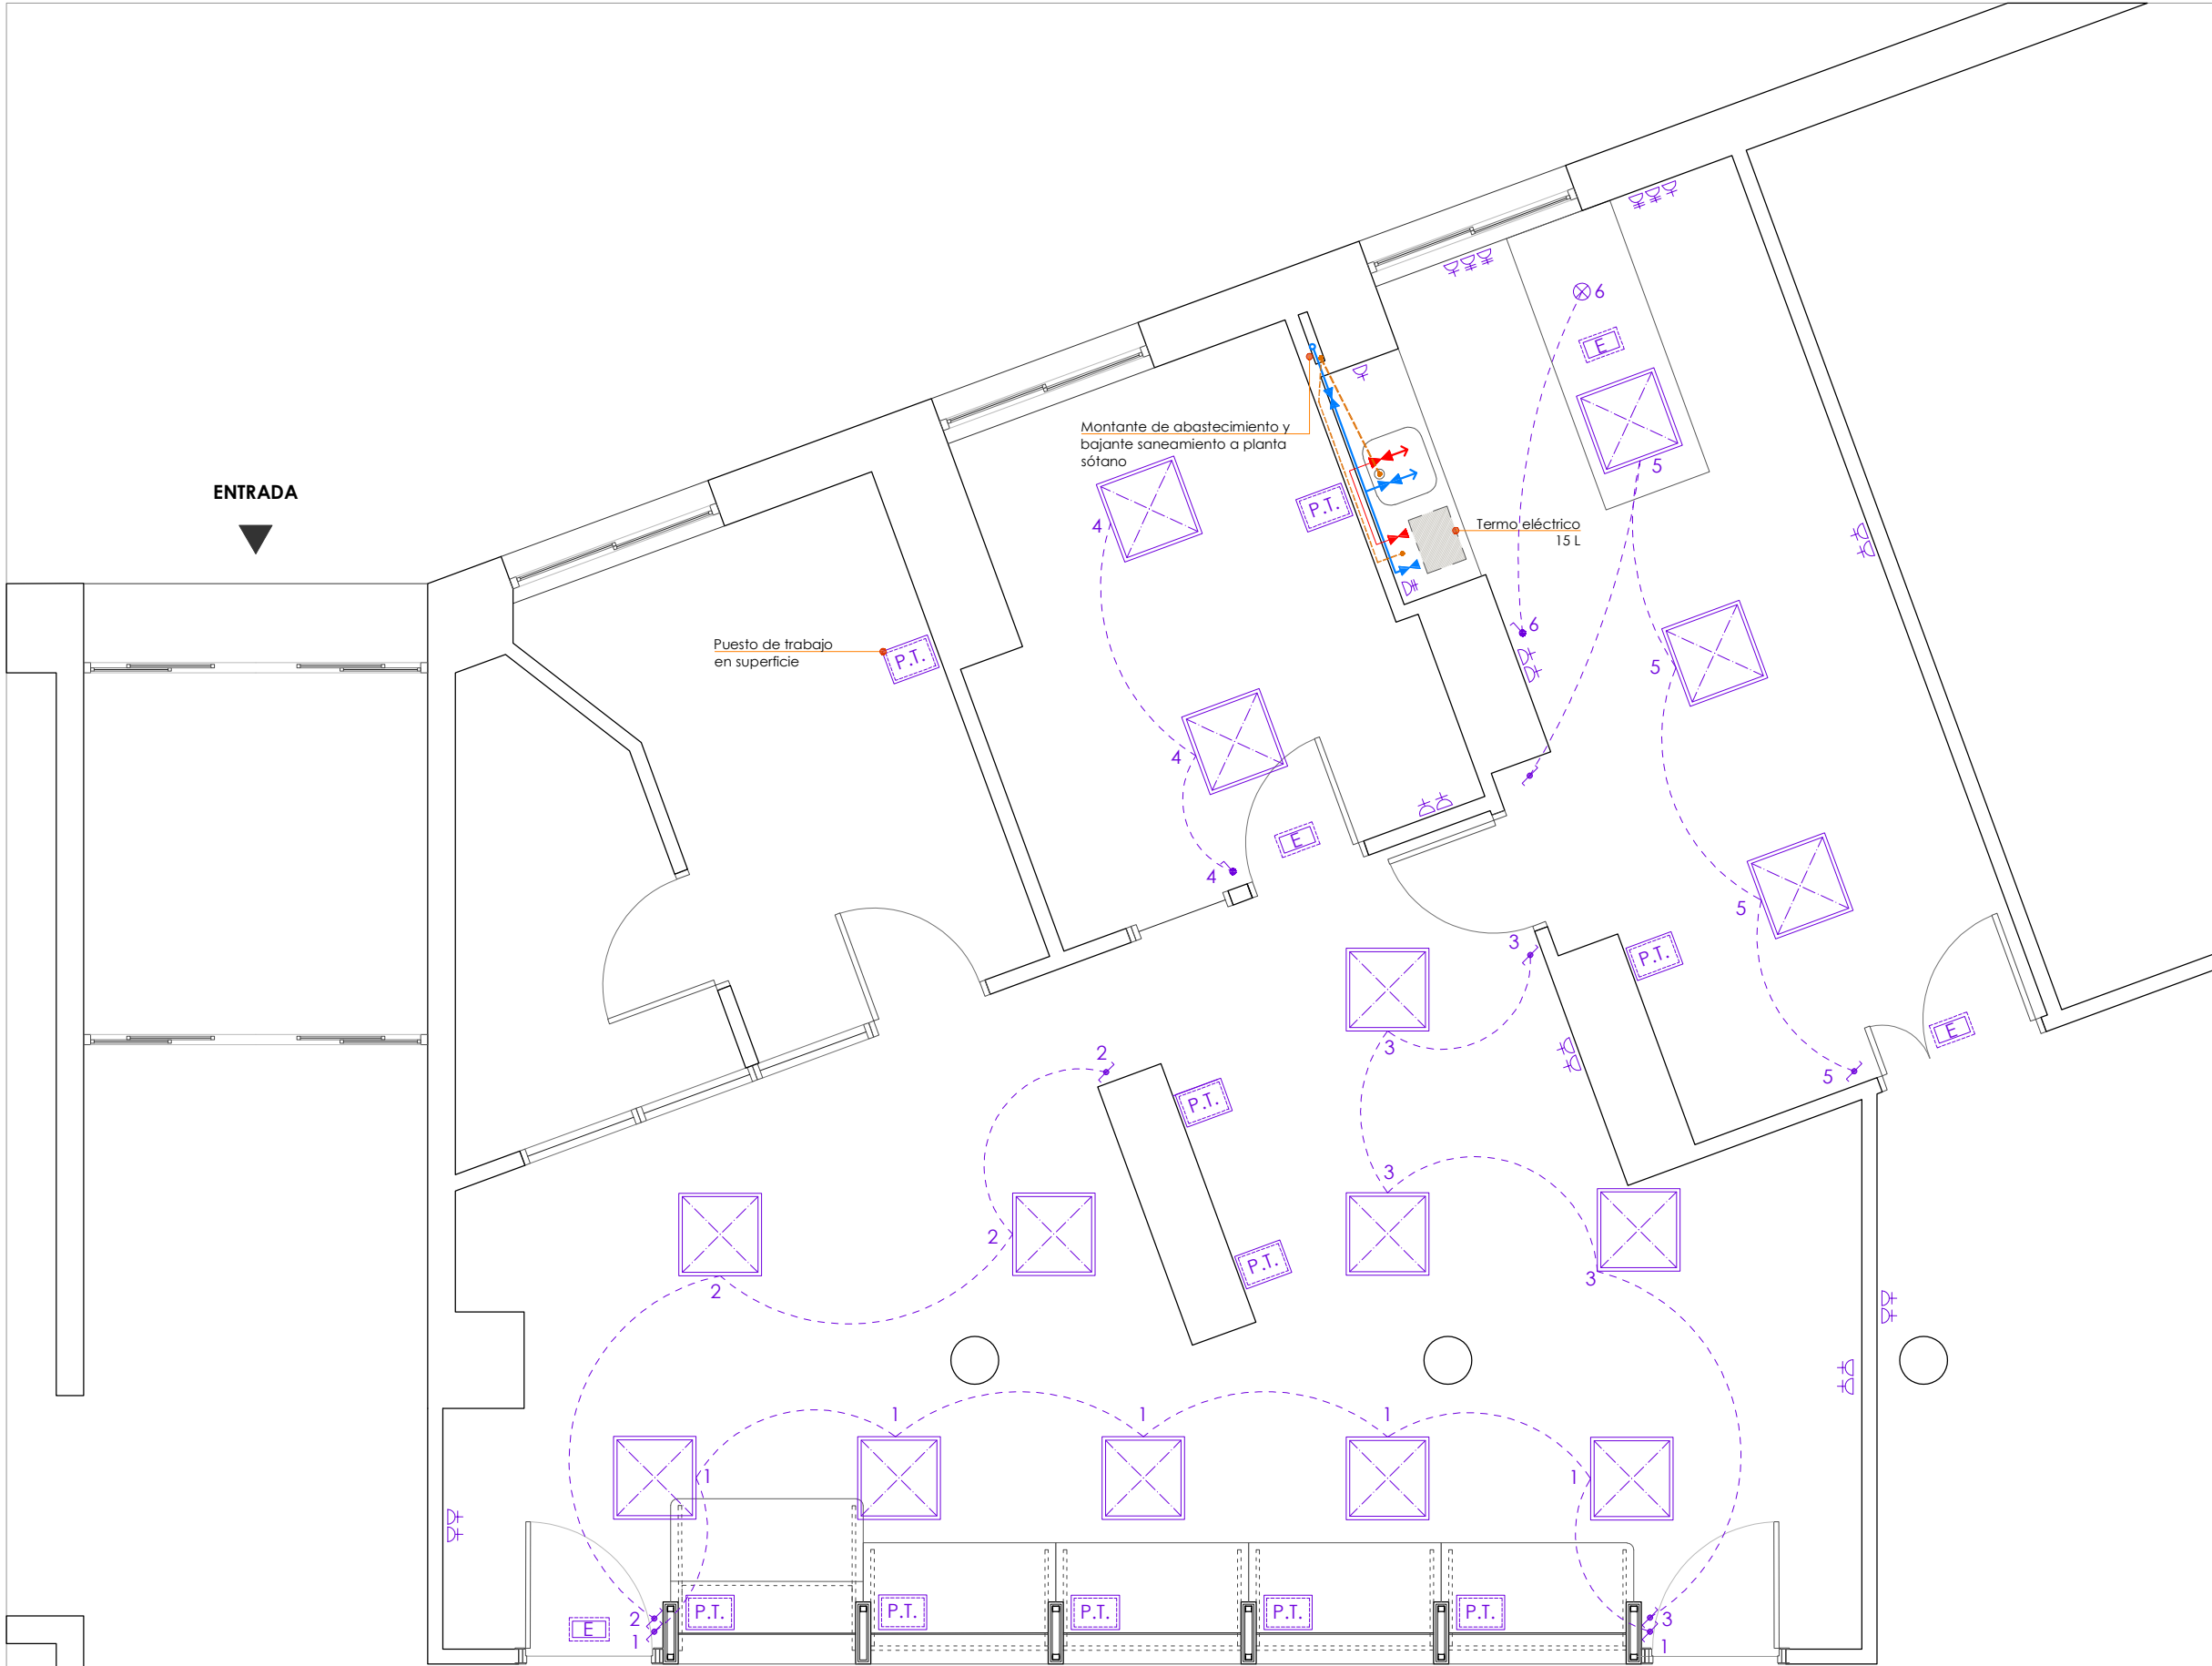
05

NOTA 01:  
Todas las redes eléctricas y de telecomunicaciones discurrirán por falso techo.

estado MODIFICADO

PLANTA GENERAL ZONA INTERVENCIÓN

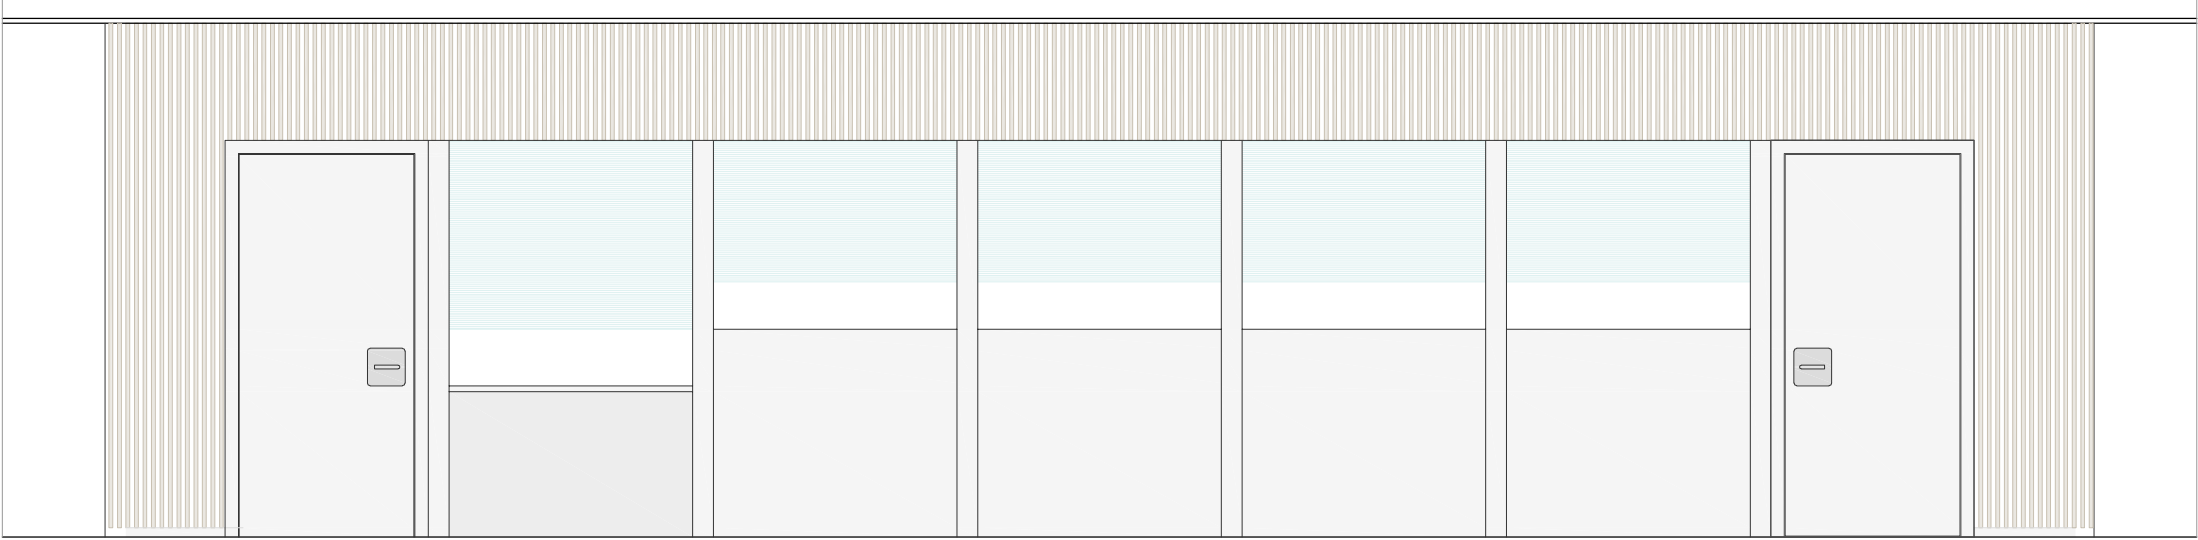
ALZADO EXTERIOR U.A.U.

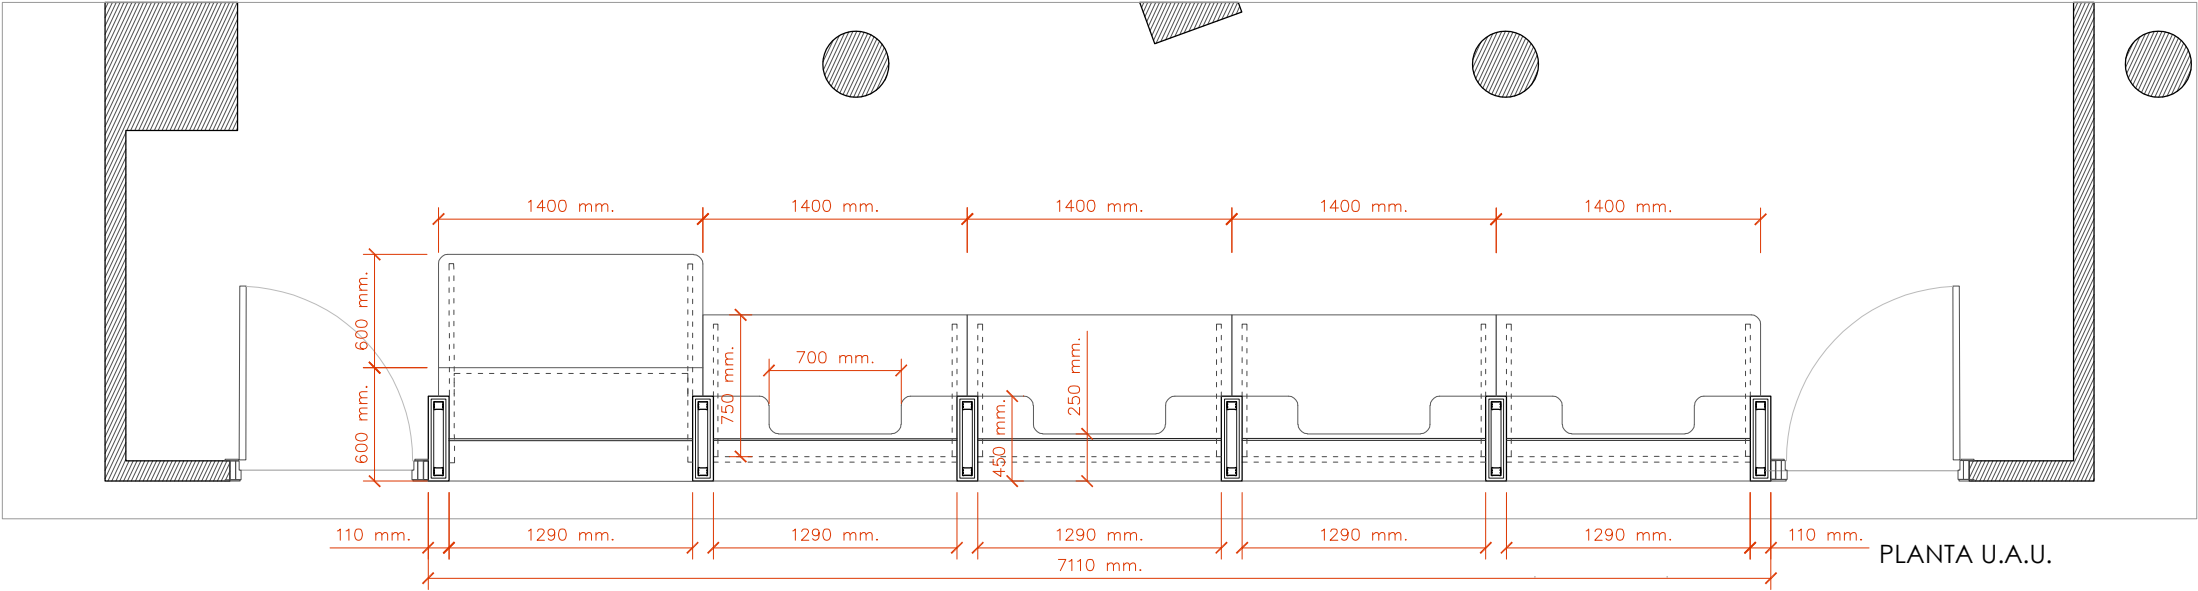
PLANTA U.A.U.

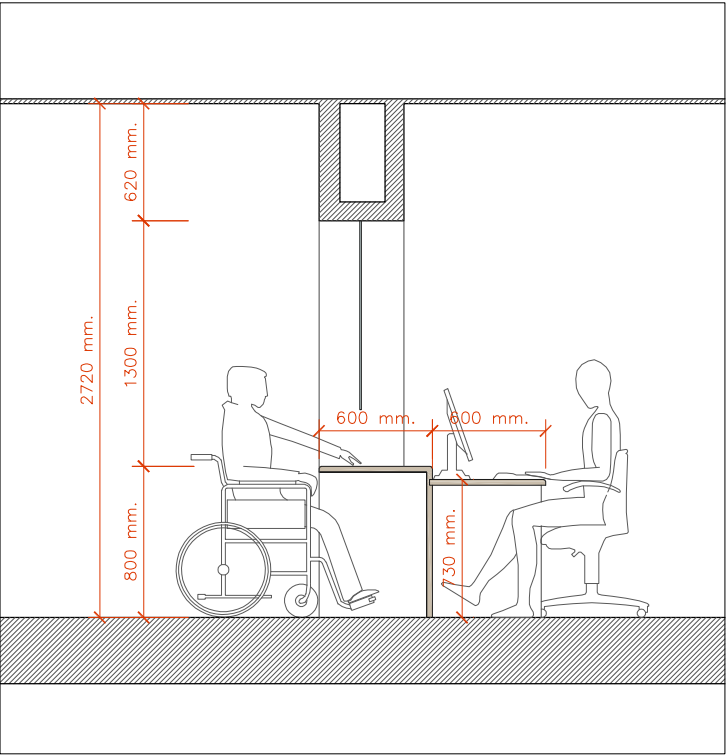
SECCIÓN A-A' PUESTO ATENCIÓN P.M.R.

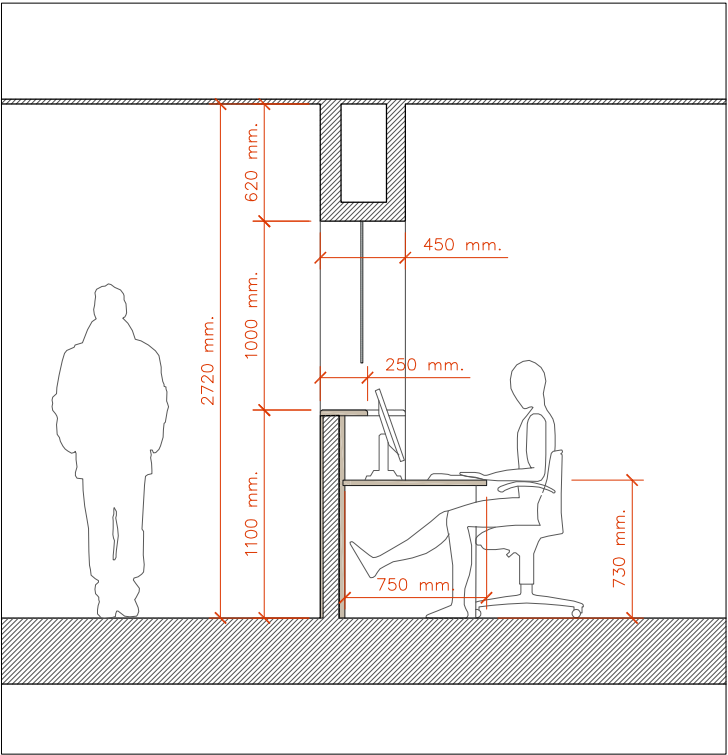
SECCIÓN B-B' PUESTO ATENCIÓN

NOTA 01:  
Se prescribe que todos los cantos y esquinas del mostrador deben ser redondeados,  
para evitar lesiones.

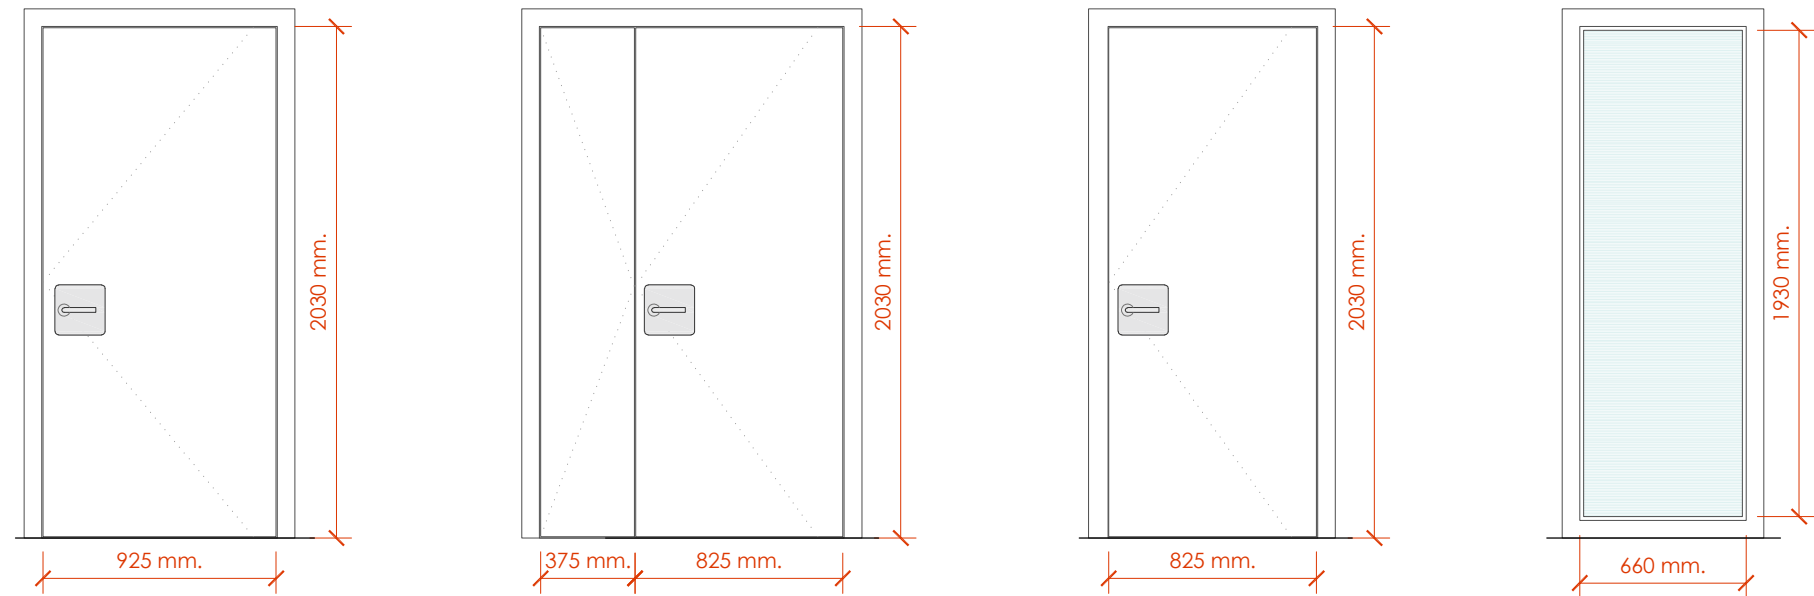
**P1** Puerta de paso, hoja lisa lacada en blanco de 35 mm de espesor, para uso público, hoja compuesta de tablero de partículas con recubierta laminado de HPL

Cerco de pino de 70 x 50 mm

Tapajuntas de 70 x 15 mm

(925 x 2030 mm)

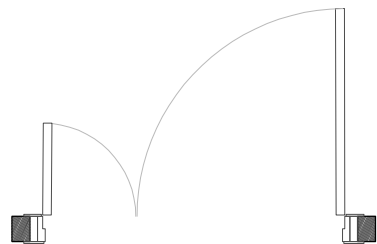
**P2** Puerta de paso, hoja lisa similar a las existentes en el edificio de 35 mm de espesor, para uso público, hoja compuesta de tablero de partículas con recubierta laminado de HPL

Cerco de pino de 70 x 50 mm

Tapajuntas de 70 x 15 mm

(H. principal 825 x 2030 mm)  
(H. secundaria 825 x 2030 mm)

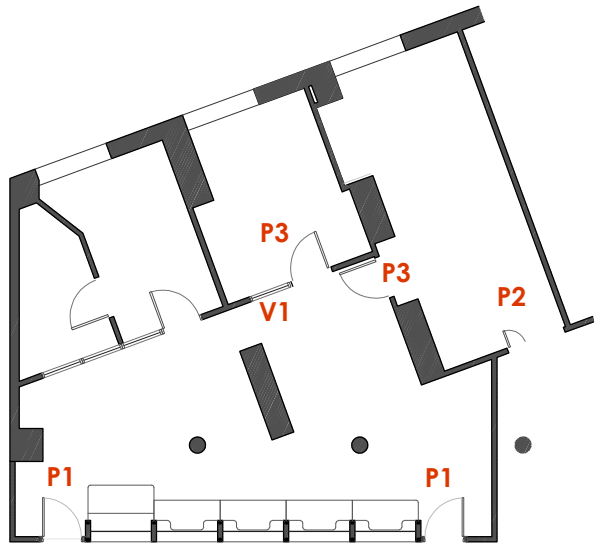
**V1** Fijo de vidrio, de 6 mm de espesor, resistencia al impacto 2B2 (UNE 12600) marco de partículas con recubrimiento laminado en blanco.

(660 x 1930 mm)
