Mejora de Accesibilidad y Subsanación de Deficiencias de ITE en el CEIP San Marcos de San Martín de la Vega

SUBSANACIÓN DE DEFICIENCIAS ITE

ESPACIOS EXTERIORES

ACTUACIONES 10 Y 11

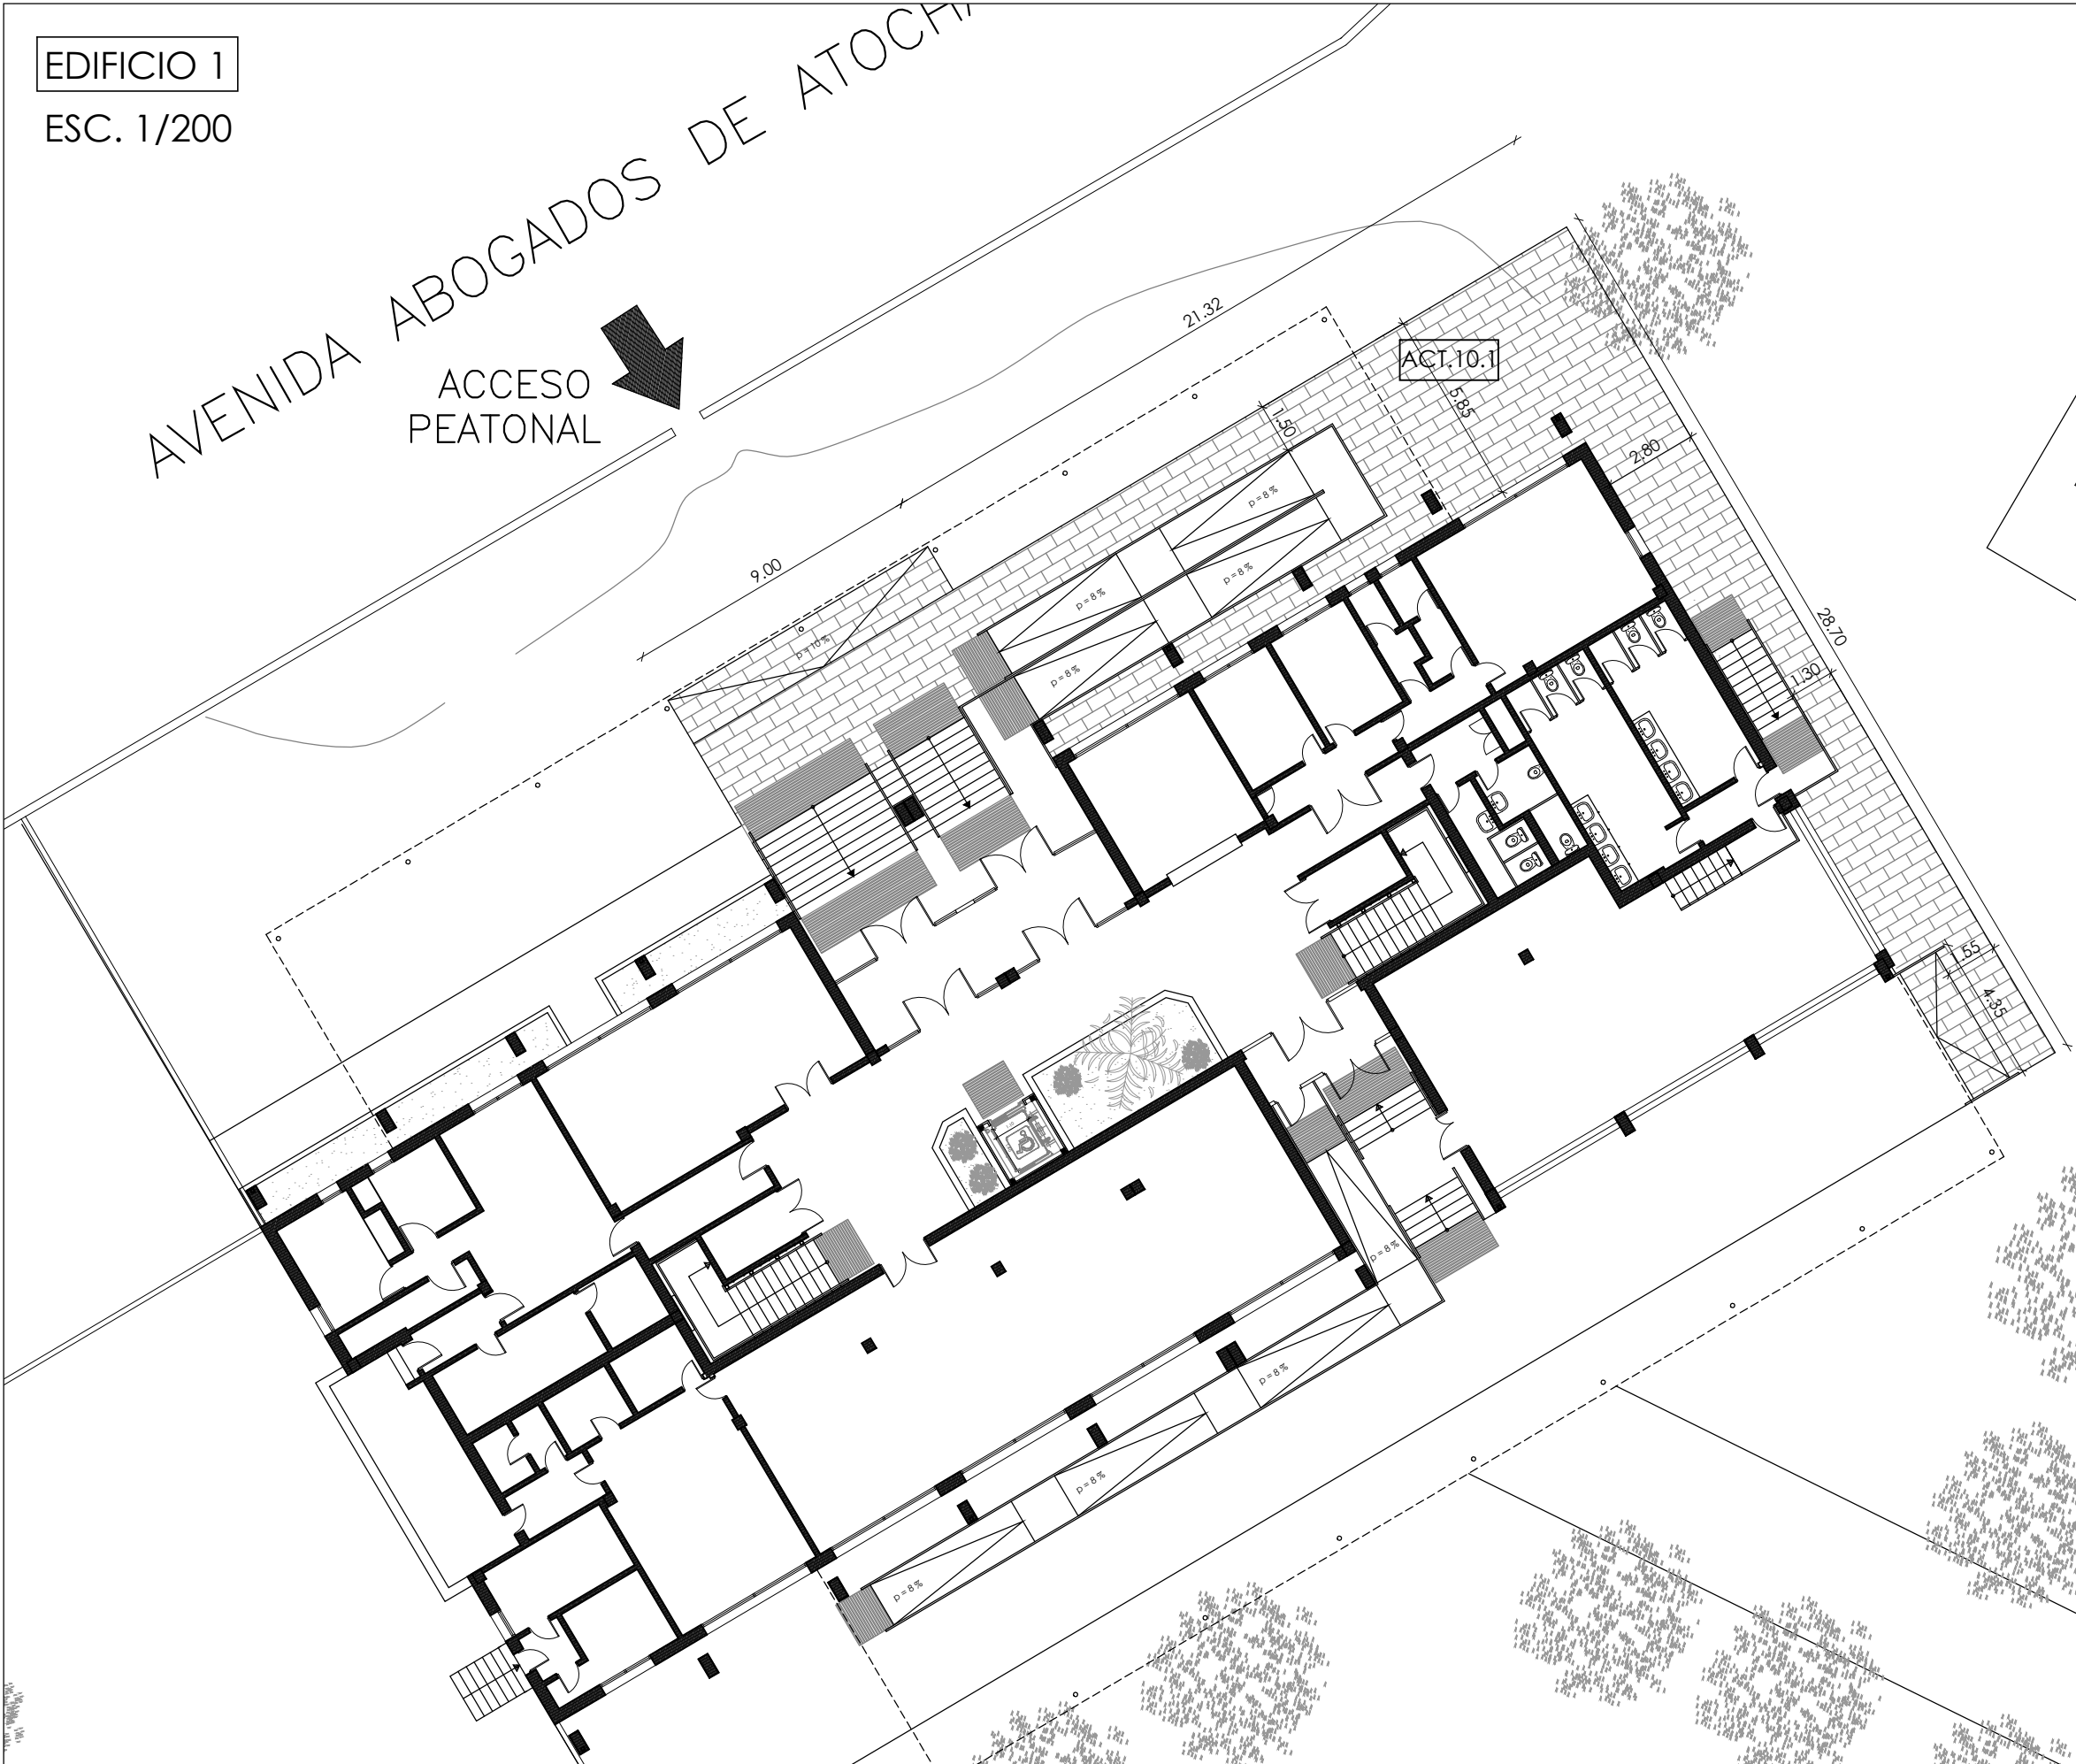
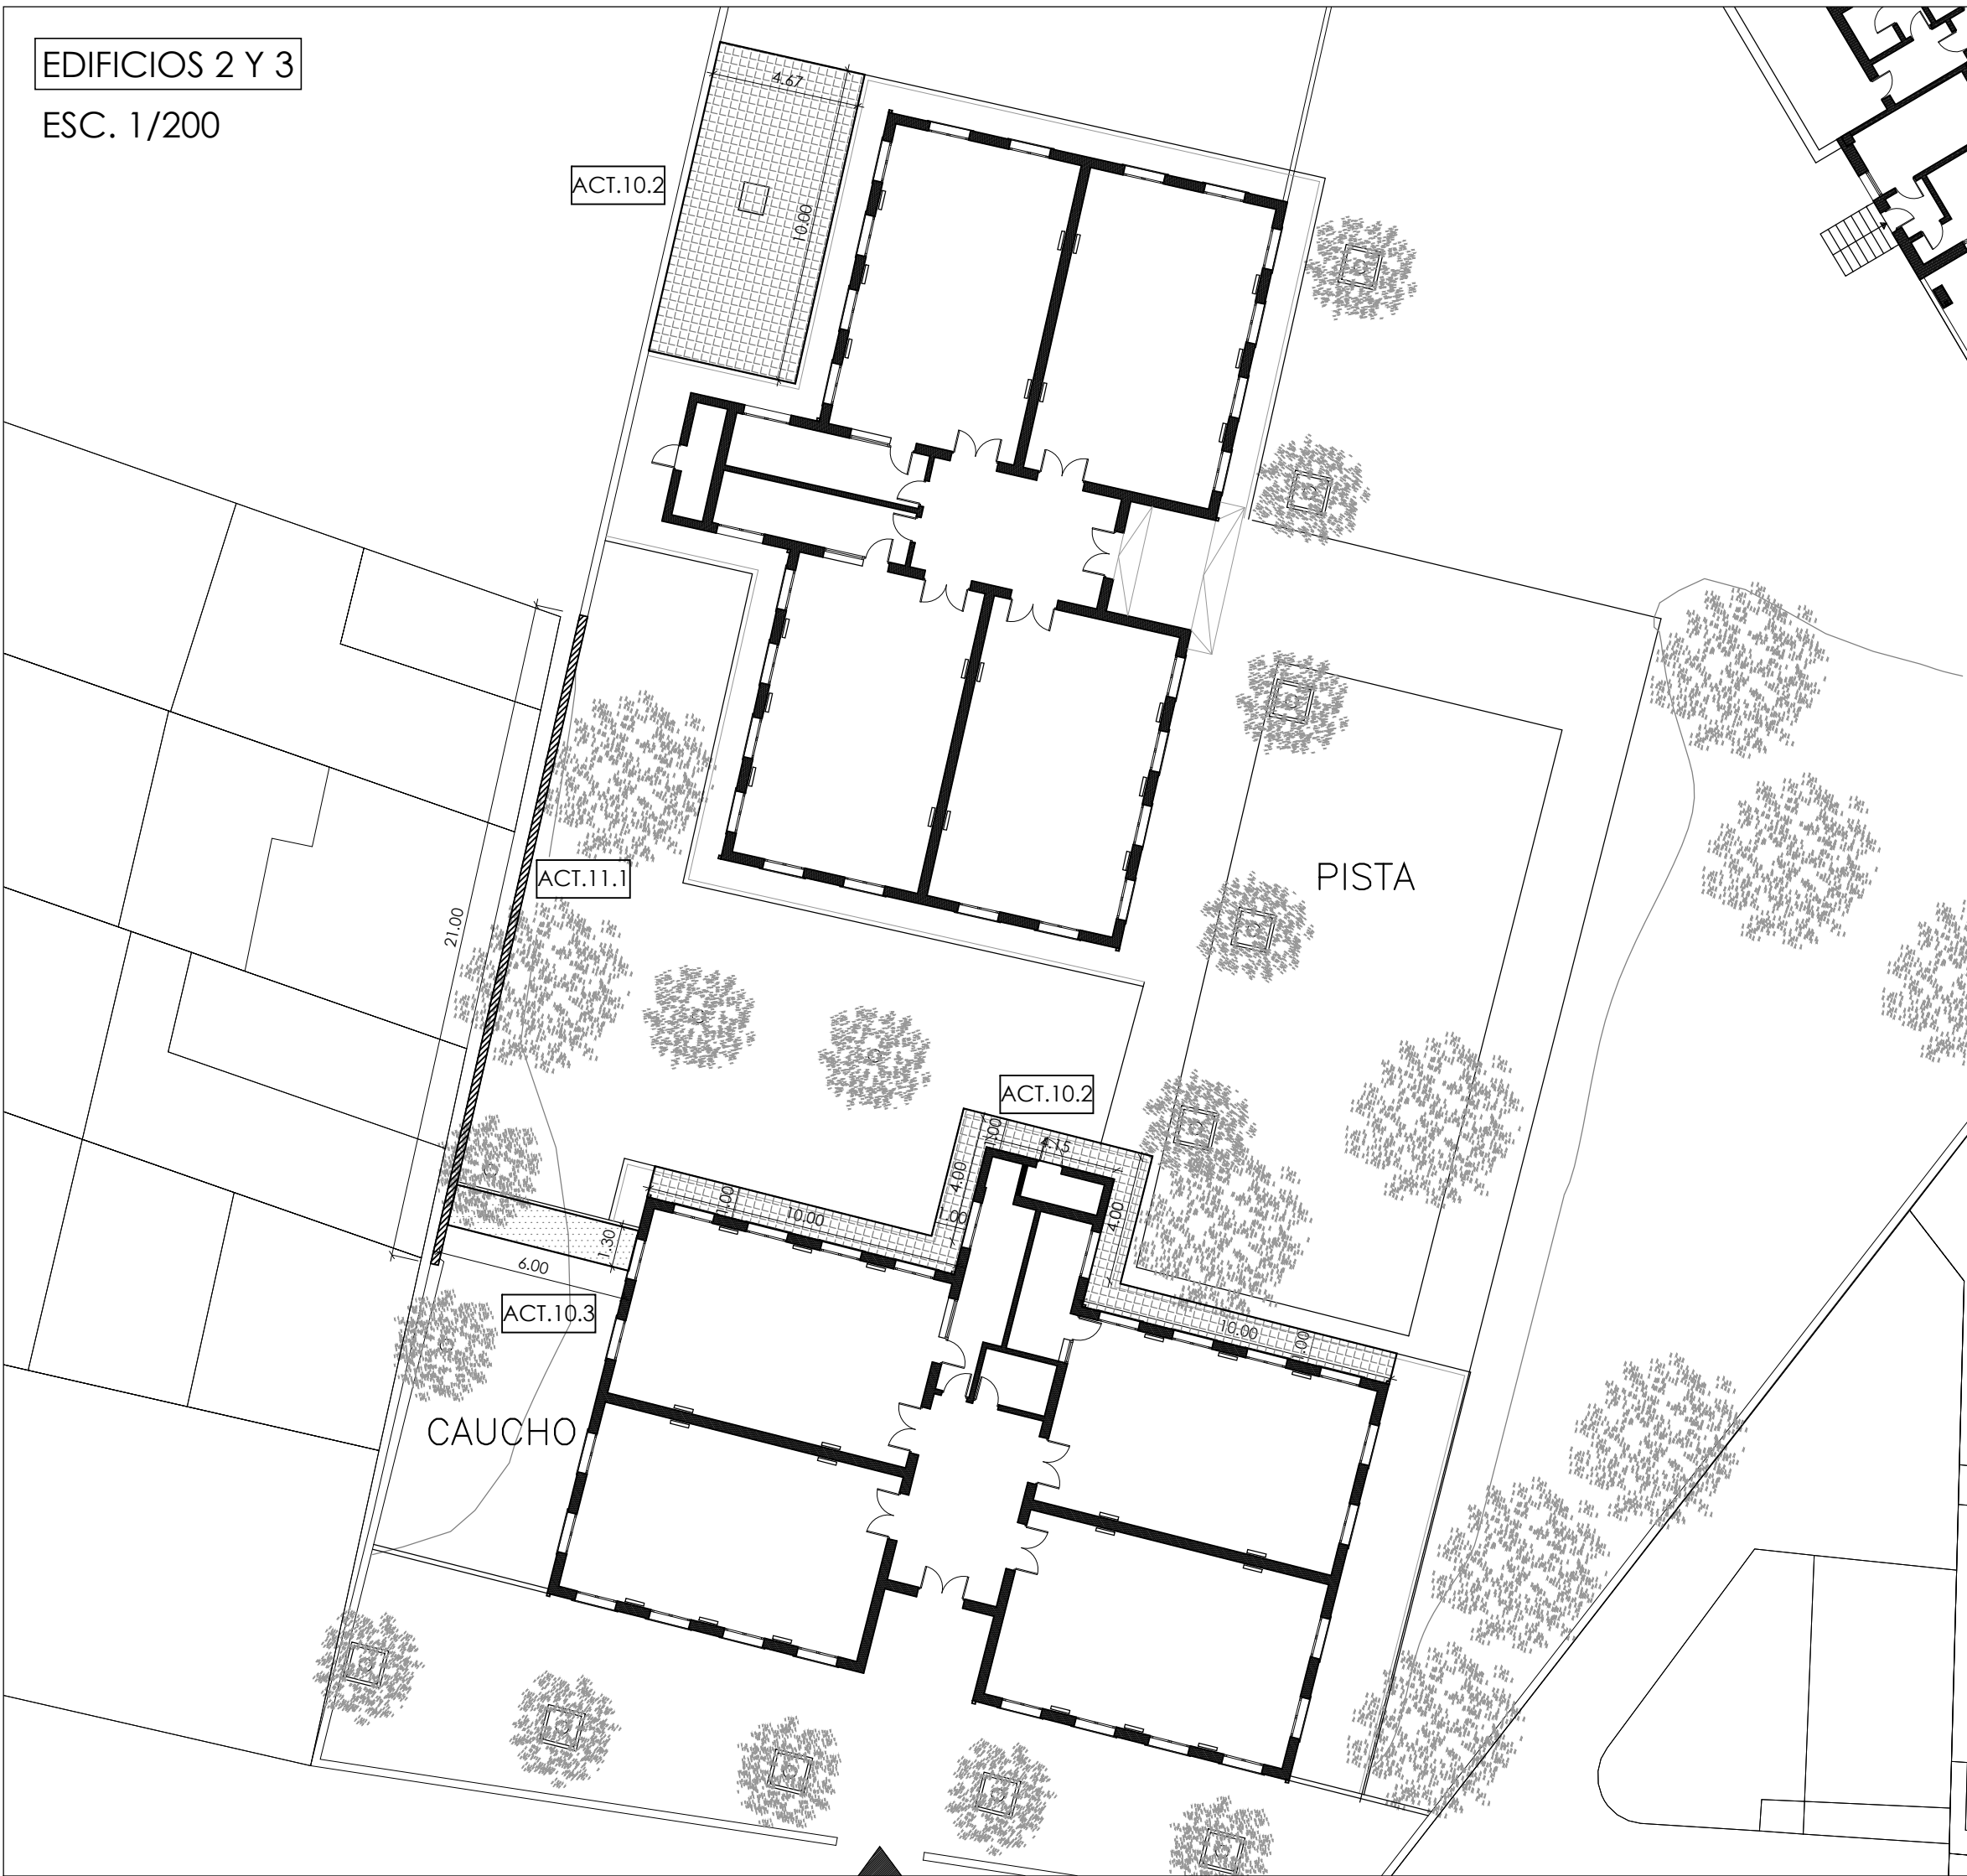
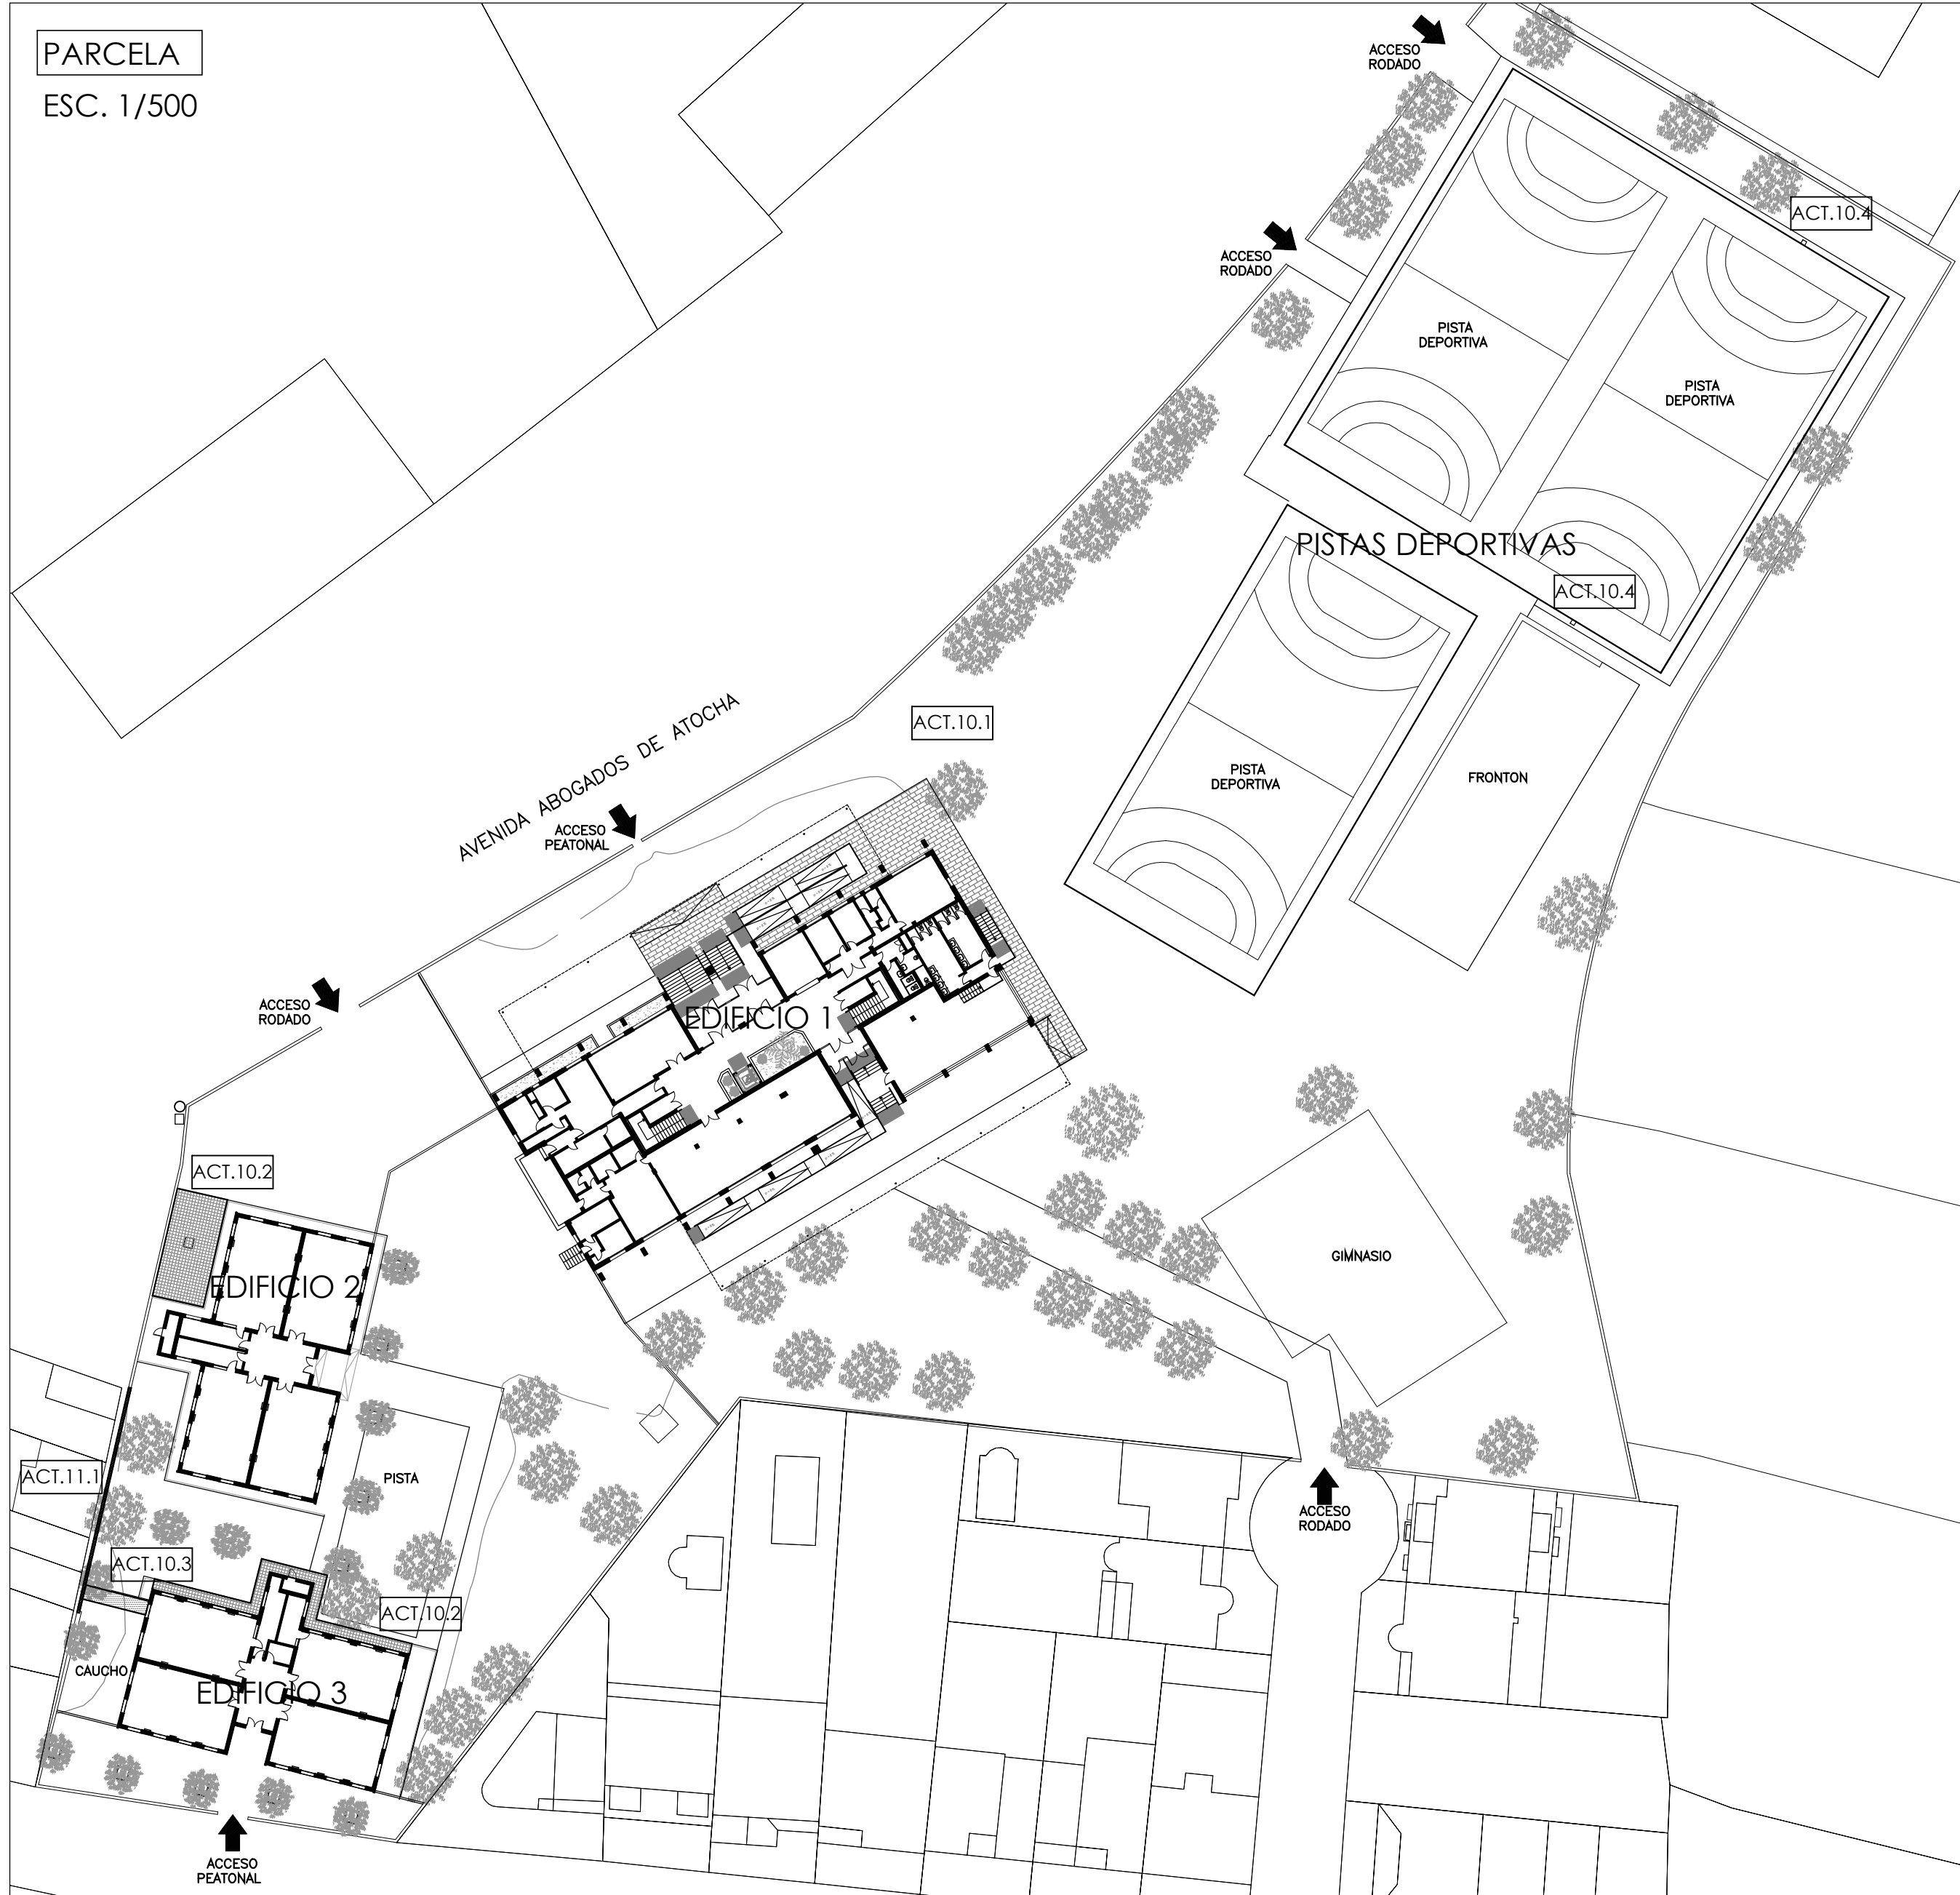
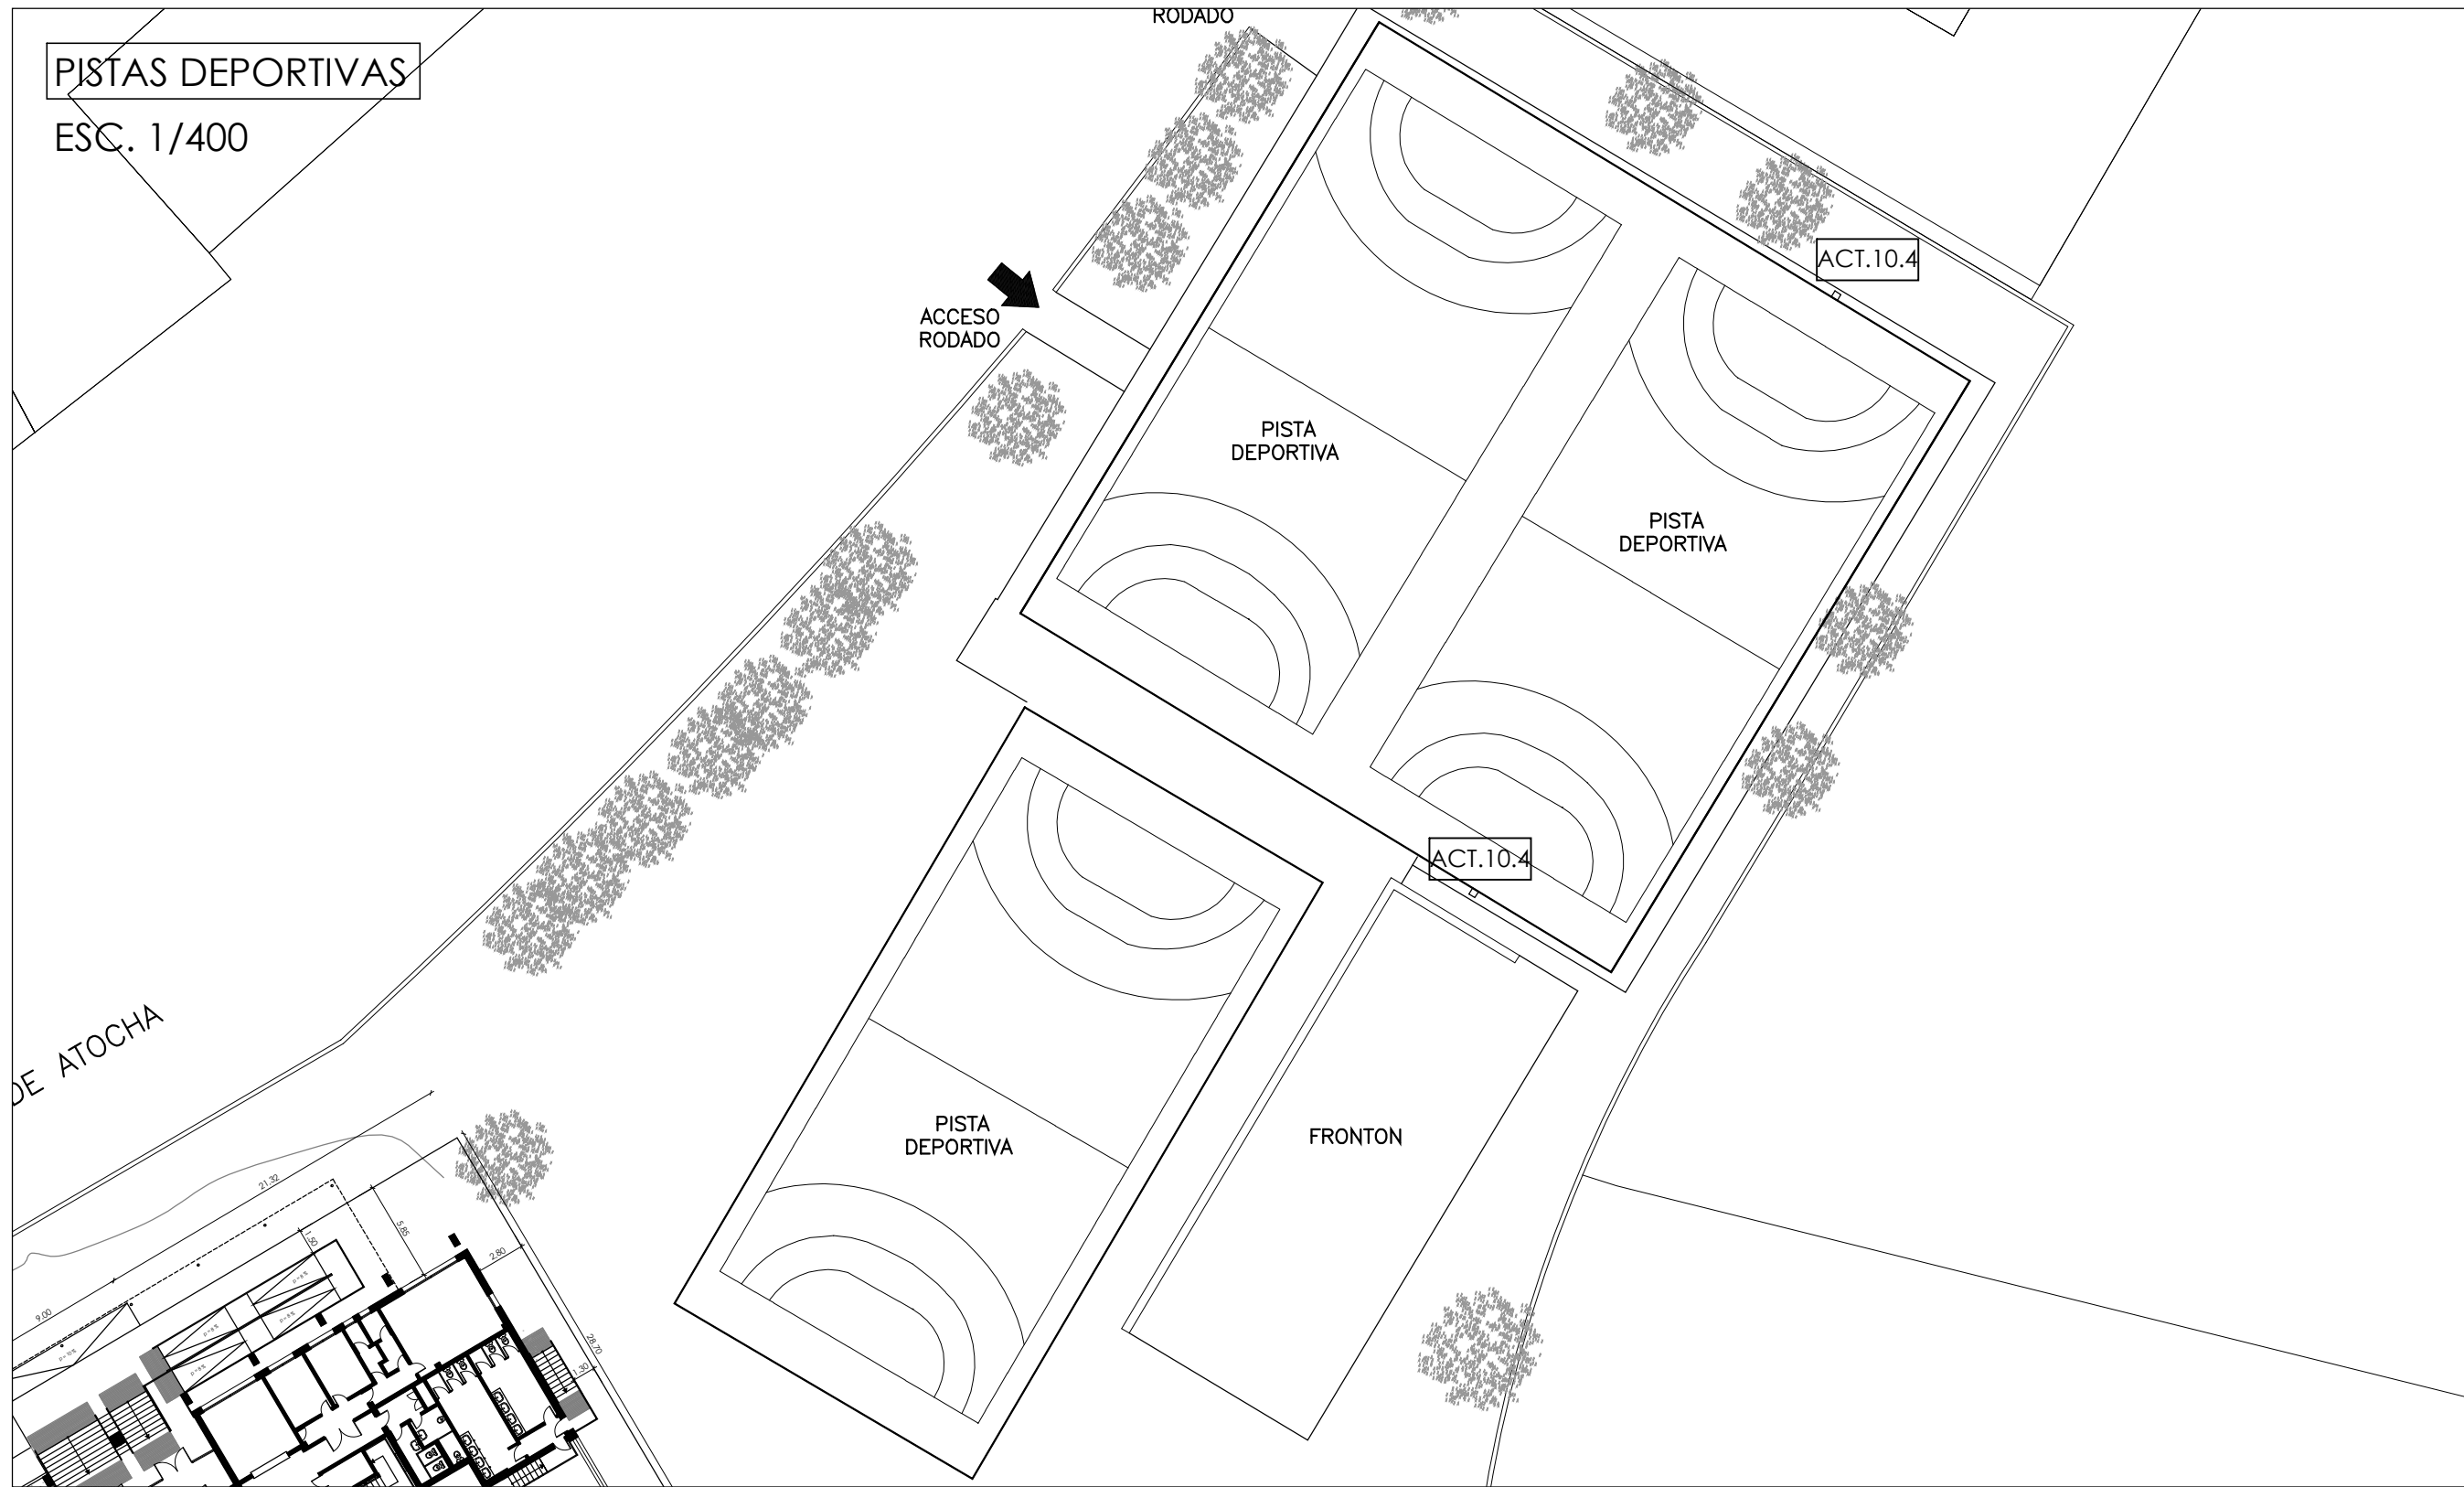
15A15

SUBSANACIÓN DE DEFICIENCIAS ITE: ESPACIOS EXTERIORES	
ACTUACIÓN 10: SUBSANACIÓN DE DEFICIENCIAS EN PAVIMENTOS	
ACT.10.1	PAVIMENTADO EN ÁREA DE ACCESO Y ACERADO LATERAL DEL EDIFICIO 1 HORMIGÓN IMPRESO.
ACT.10.2	PAVIMENTADO EN ÁREAS JUNTO A EDIFICIOS 2 Y 3 HORMIGÓN IMPRESO.
ACT.10.3	PAVIMENTADO EN PEQUEÑA SUPERFICIE DE PATIO DE EDIFICIO 3 CAUCHO.
ACT.10.4	ELIMINACIÓN DE 2 ANTIGUAS ARQUETAS JUNTO A PISTAS DEPORTIVAS.
ACTUACIÓN 10.1	
ACTUACIONES PREVIAS <ul style="list-style-type: none">SE DEMOLERÁ PAVIMENTO Y BORDE DE ACERADO FRENTE A LAS FACHADAS A-A" Y C-C" EN LAS ÁREAS SEÑALADAS EN EL PLANO.	
ACTUACIONES PREVISTAS <ul style="list-style-type: none">SE PAVIMENTARÁ EL ÁREA DE ACCESO Y ACERADO PERIMETRAL FRENTE A LAS FACHADAS A-A" Y C-C", SEÑALADAS EN EL PLANO CON HORMIGÓN IMPRESO.	
ACTUACIÓN 10.2	
ACTUACIONES PREVIAS <ul style="list-style-type: none">SE DESBROZARÁ Y LIMPIARÁ EL ÁREA SEÑALADA FRENTE A FACHADA H-H" DEL EDIFICIO 2.SE DEMOLERÁ PAVIMENTO LEVANTADO DE ACERADO FRENTE A LA FACHADA L-L" DEL EDIFICIO 3.

ACTUACIONES PREVISTAS <ul style="list-style-type: none">SE PAVIMENTARÁN LAS ÁREAS SEÑALADAS JUNTO A LOS EDIFICIOS 2 Y 3 CON HORMIGÓN IMPRESO.	
ACTUACIÓN 10.3	
ACTUACIONES PREVIAS <ul style="list-style-type: none">SE LIMPIARÁ EL ÁREA SEÑALADA JUNTO AL EDIFICIO 3.	
ACTUACIONES PREVISTAS <ul style="list-style-type: none">SE PAVIMENTARÁ EL ÁREA SEÑALADA JUNTO AL EDIFICIO 3 CON CAUCHO.	
ACTUACIÓN 10.4	
ACTUACIONES PREVIAS <ul style="list-style-type: none">SE LIMPIARÁN 2 ANTIGUAS ARQUETAS JUNTO A LAS PISTAS.	
ACTUACIONES PREVISTAS <ul style="list-style-type: none">SE CERRARÁN 2 ANTIGUAS ARQUETAS ABIERTAS JUNTO A LAS PISTAS.	
ACTUACIÓN 11: DEMOLICIÓN Y RECONSTRUCCIÓN DE MURO MEDIANERO	
ACT.11.1	DEMOLICIÓN Y RECONSTRUCCIÓN DE PARTE DE MURO MEDIANERO.
ACTUACIÓN 11.1	
ACTUACIONES PREVIAS <ul style="list-style-type: none">SE DEMOLERÁ PARTE DEL MURO MEDIANERO DE PARCELA DE FÁBRICA DE LADRILLO ENFOSCADO Y MALLA DE SIMPLE TORSIÓN QUE SE ENCUENTRA DESPLOMADO.

ACTUACIONES PREVISTAS <ul style="list-style-type: none">SE LEVANTARÁ NUEVAMENTE LA PARTE DEMOLIDA DEL MURO MEDIANERO DE FÁBRICA DE LADRILLO ENFOSCADO Y MALLA DE SIMPLE TORSIÓN.
