PROYECTO DE EJECUCIÓN

Mejora de Accesibilidad y Subsanación de Deficiencias de ITE en el CEIP San Marcos de San Martín de la Vega

MEJORA DE ACCESIBILIDAD

ACTUACIONES 2 Y 3

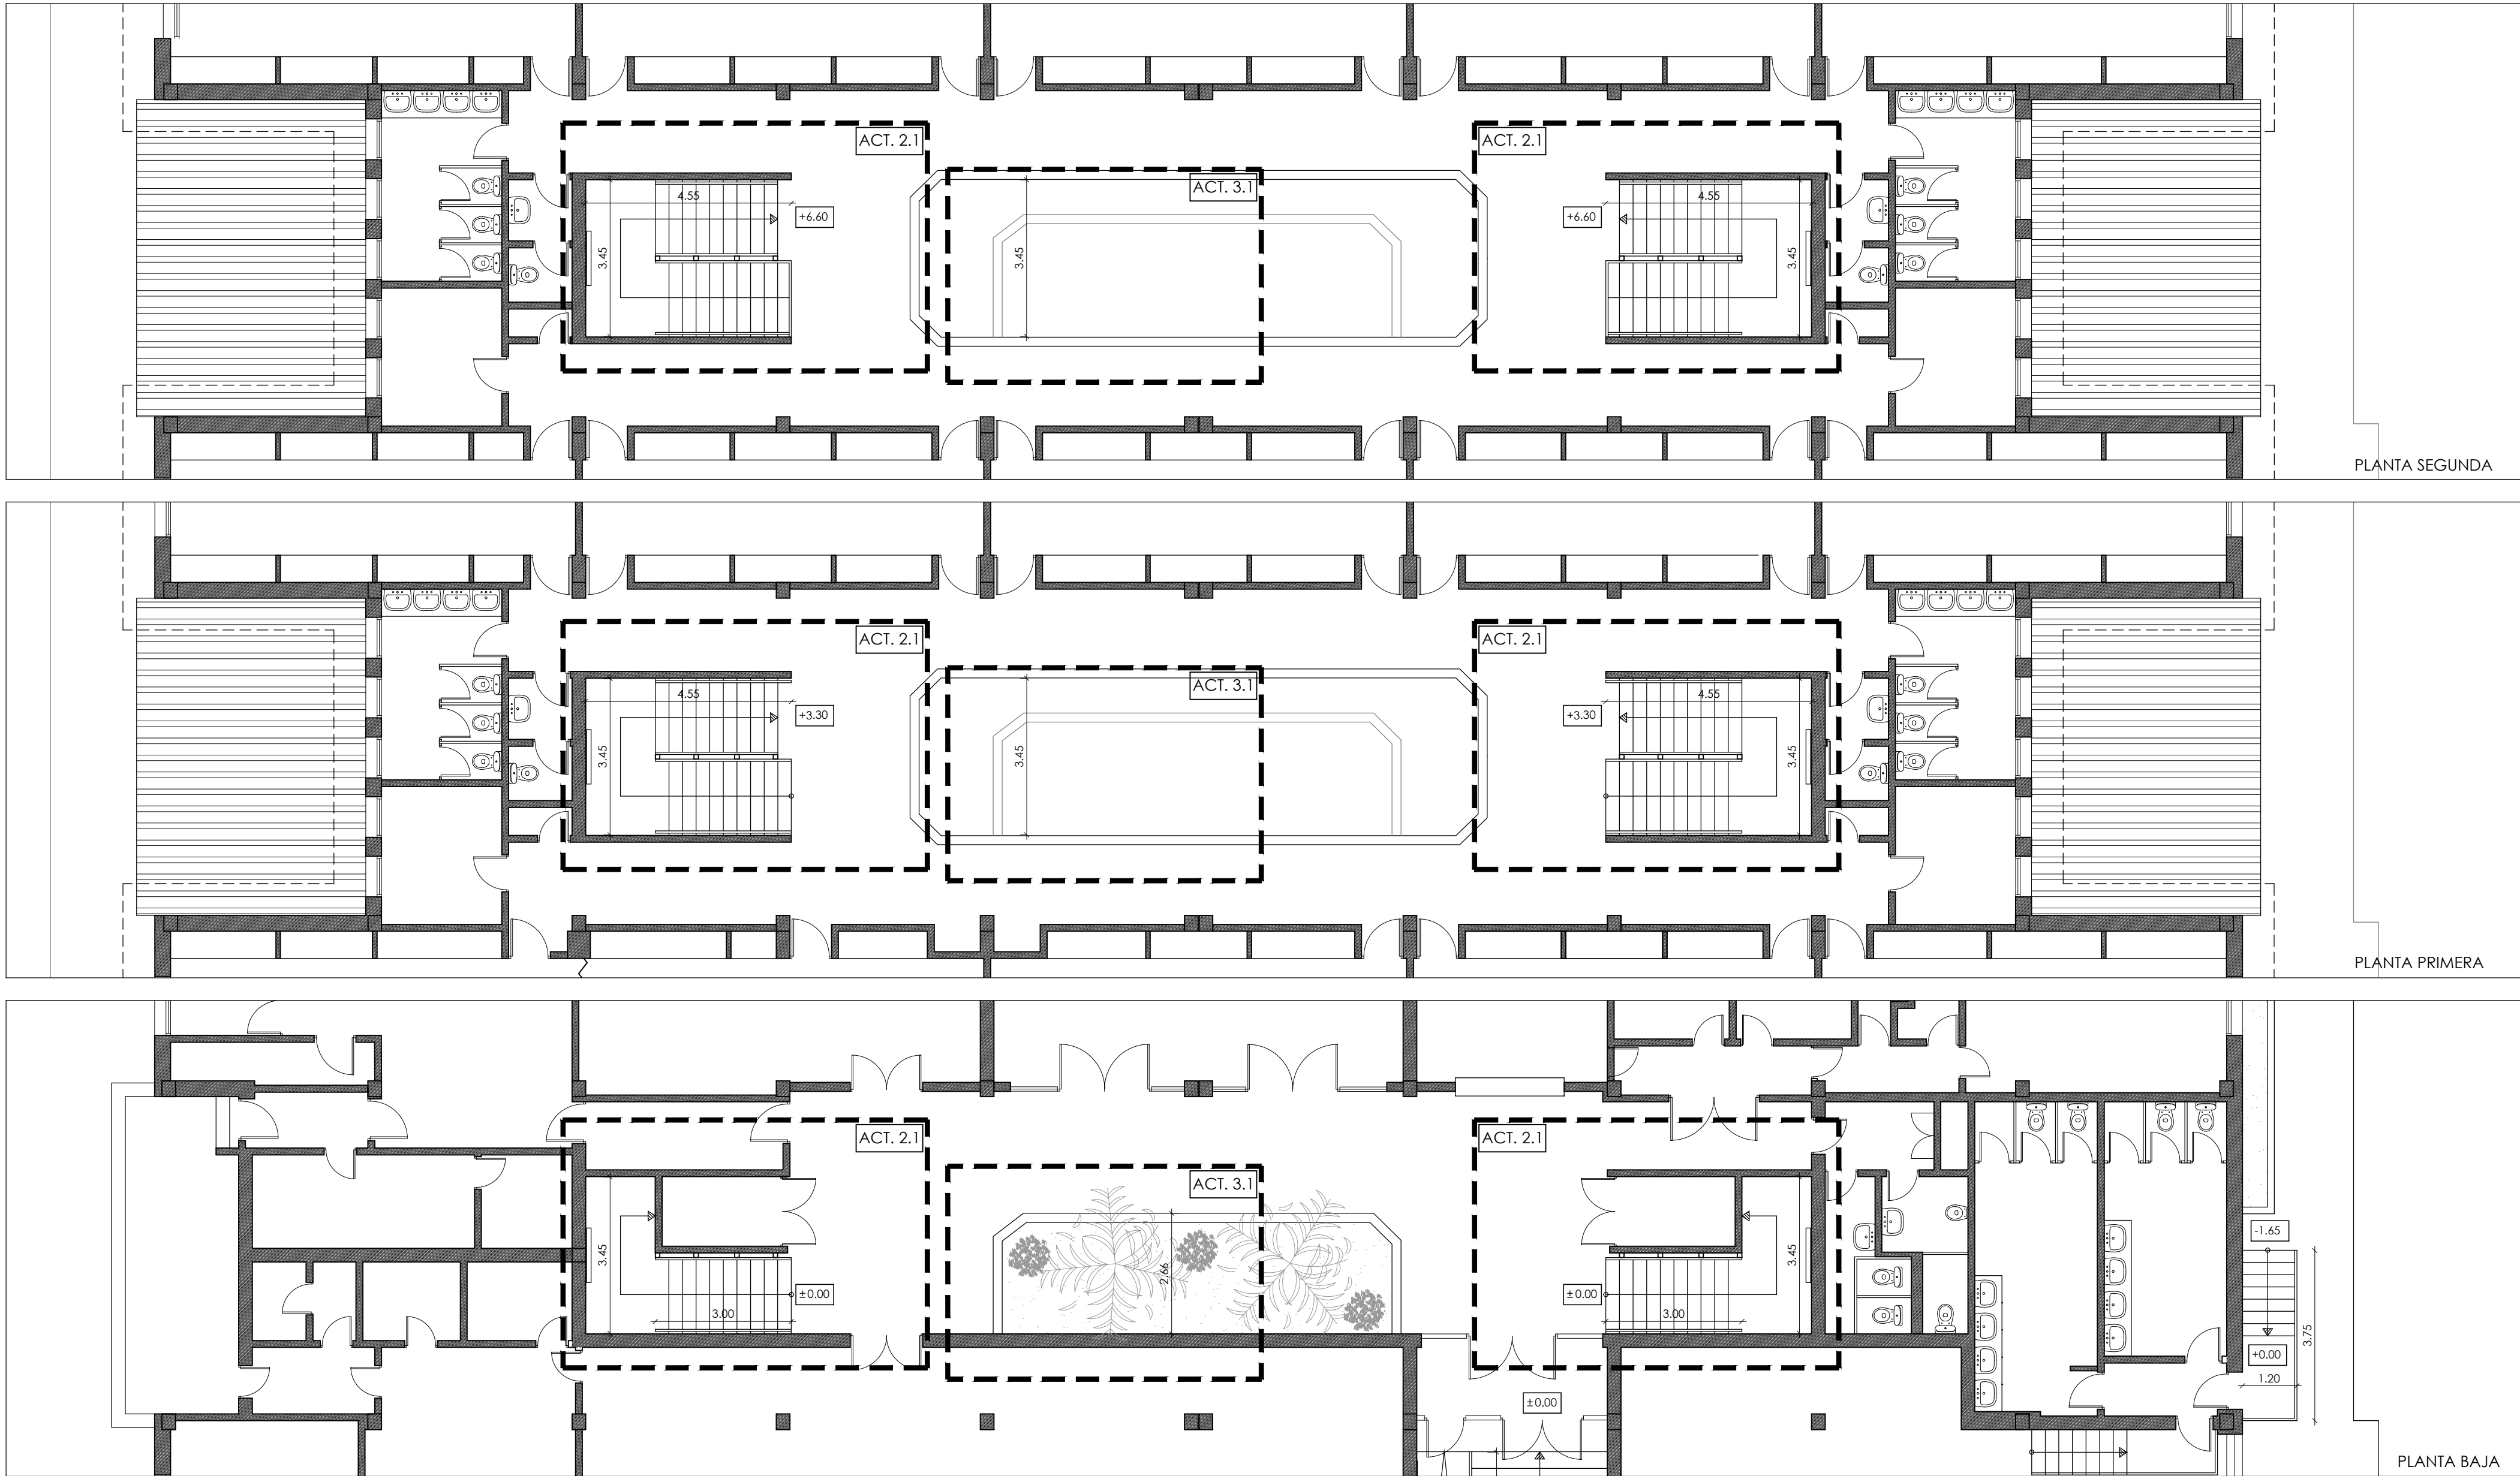
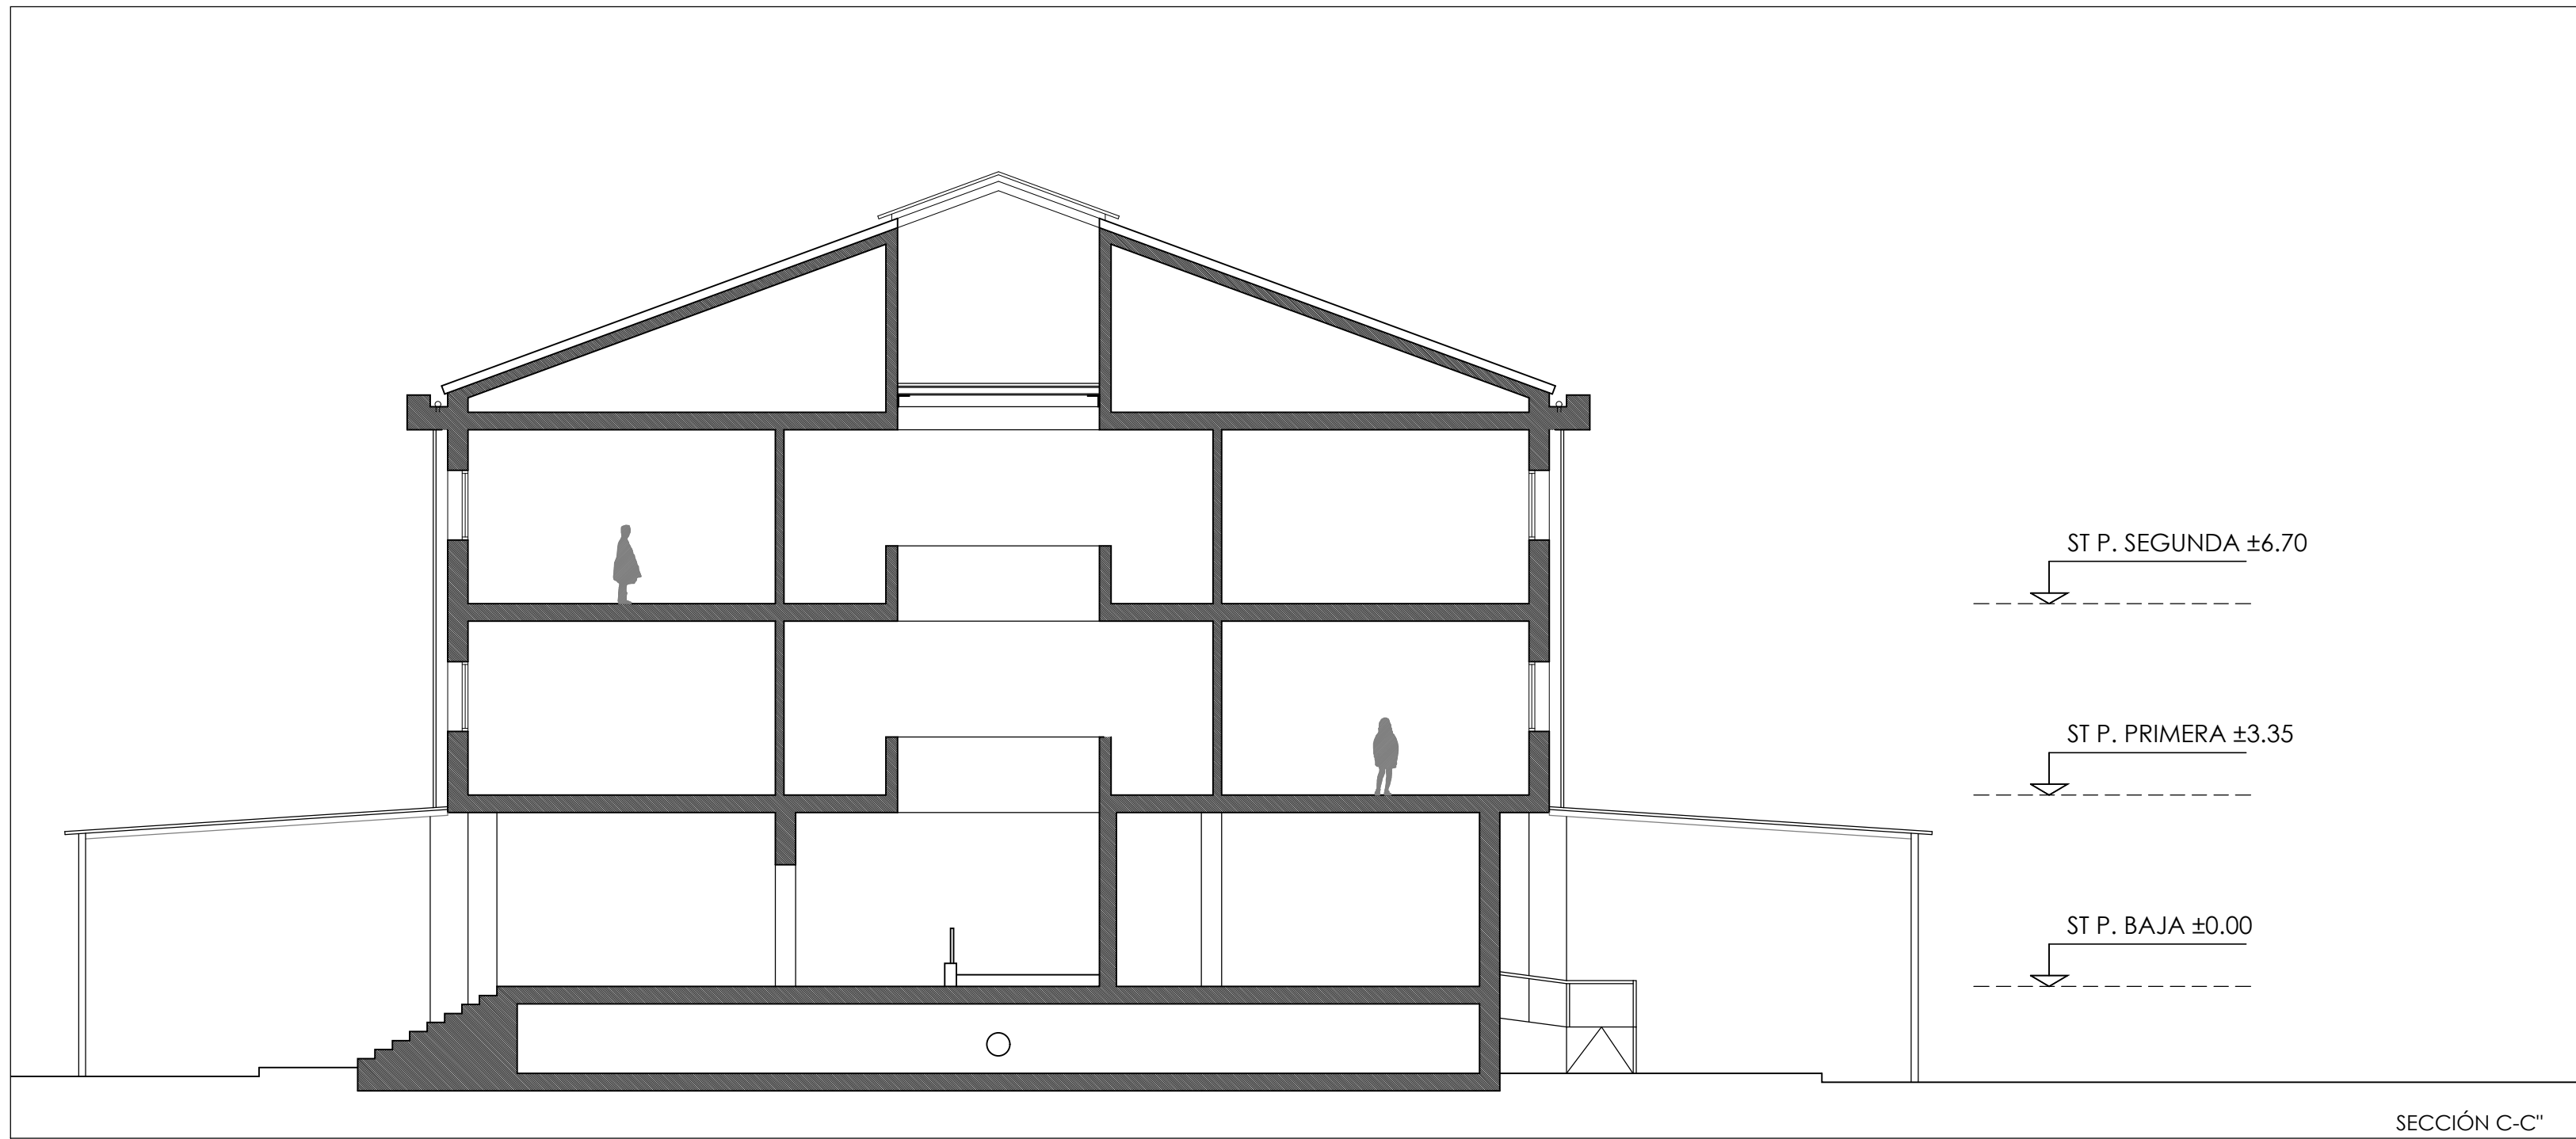
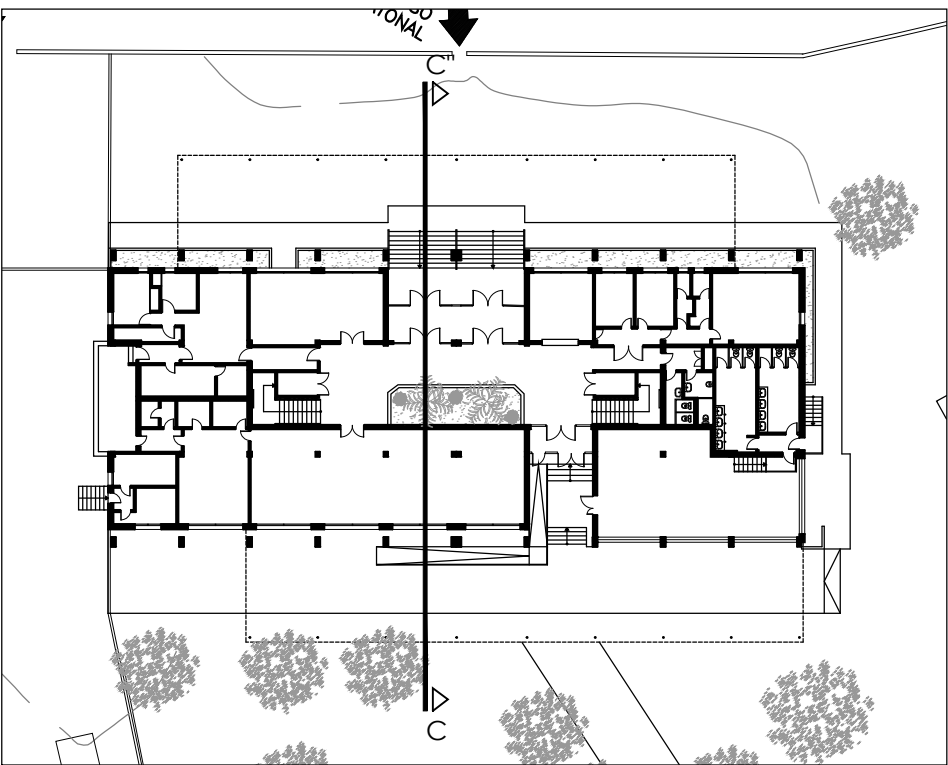
5A05

MEJORA DE ACCESIBILIDAD: EDIFICIO 1	
ACTUACIÓN 2: REFORMA DE ESCALERAS INTERIORES	
ACT. 2.1	INSTALACIÓN DE DOBLE PASAMANOS A AMBOS LADOS DE LAS ESCALERAS Y SEÑALIZACIÓN PODOTÁCTIL DE ACUERDO A DB-SUA.
ACTUACIÓN 2.1	
ACTUACIONES PREVIAS

- SE LEVANTARÁN LOS PASAMANOS DE LAS ESCALERAS INTERIORES DEL EDIFICIO.	
ACTUACIONES PREVISTAS	
- SE INSTALARÁ DOBLE PASAMANOS A AMBOS LADOS DE LAS ESCALERAS INTERIORES DE ACUERDO A DB-SUA.

- SE INSTALARÁ SEÑALIZACIÓN PODOTÁCTIL EN LOS EMBARQUES DE LAS ESCALERAS INTERIORES DEL EDIFICIO DE ACUERDO A DB-SUA.	
ACTUACIÓN 3: INSTALACIÓN DE NUEVO ASCENSOR INTERIOR	
ACT. 3.1	INSTALACIÓN DE UN NUEVO ASCENSOR ADAPTADO EN EL PATIO INTERIOR DEL EDIFICIO DE ACUERDO A DB-SUA.
ACTUACIÓN 3.1	
ACTUACIONES PREVIAS

- SE DESPLAZARÁ LA CONDUCCIÓN DE SANEAMIENTO EN LA CÁMARA SANITARIA BAJO LA UBICACIÓN DEL NUEVO ASCENSOR.	
- SE VACIARÁ LA JARDINERA EN LA ZONA DE IMPLANTACIÓN DEL ASCENSOR.

- SE ABRIRÁ HUECO EN EL FORJADO DE PLANTA BAJA PARA INSTALACIÓN DEL ASCENSOR.	
- SE ABRIRÁ HUECO EN FALSO TECHO DE PERFILES METÁLICOS Y TRAMEX BAJO CLARABOYA PARA INSTALACIÓN DEL ASCENSOR.	
ACTUACIONES PREVISTAS

- SE INSTALARÁ NUEVO ASCENSOR ADAPTADO DE ACUERDO A DB-SUA.	
- SE INSTALARÁ SEÑALIZACIÓN PODOTÁCTIL EN LOS EMBARQUES DE ASCENSOR DE ACUERDO A DB-SUA.
