SUBSANACIÓN DE DEFICIENCIAS ITE: EDIFICIO 1	
ACTUACIÓN 5: LIMPIEZA Y SELLADO DE LA JUNTA CONSTRUCTIVA	
ACT. 5.1	LIMPIEZA DE JUNTA CONSTRUCTIVA Y RESTITUCIÓN DEL SELLADO CON TAPA EN LOS PARAMENTOS INTERIORES.
ACTUACIÓN 5.1	
ACTUACIONES PREVIAS

PROYECTO DE EJECUCIÓN
Mejora de Accesibilidad y Subsanación de Deficiencias de ITE en el CEIP San Marcos de San Martín de la Vega

PLANO
ARQUITECTURA
SUBSANACIÓN DE DEFICIENCIAS ITE
EDIFICIO 1
ACTUACIONES 5 Y 6

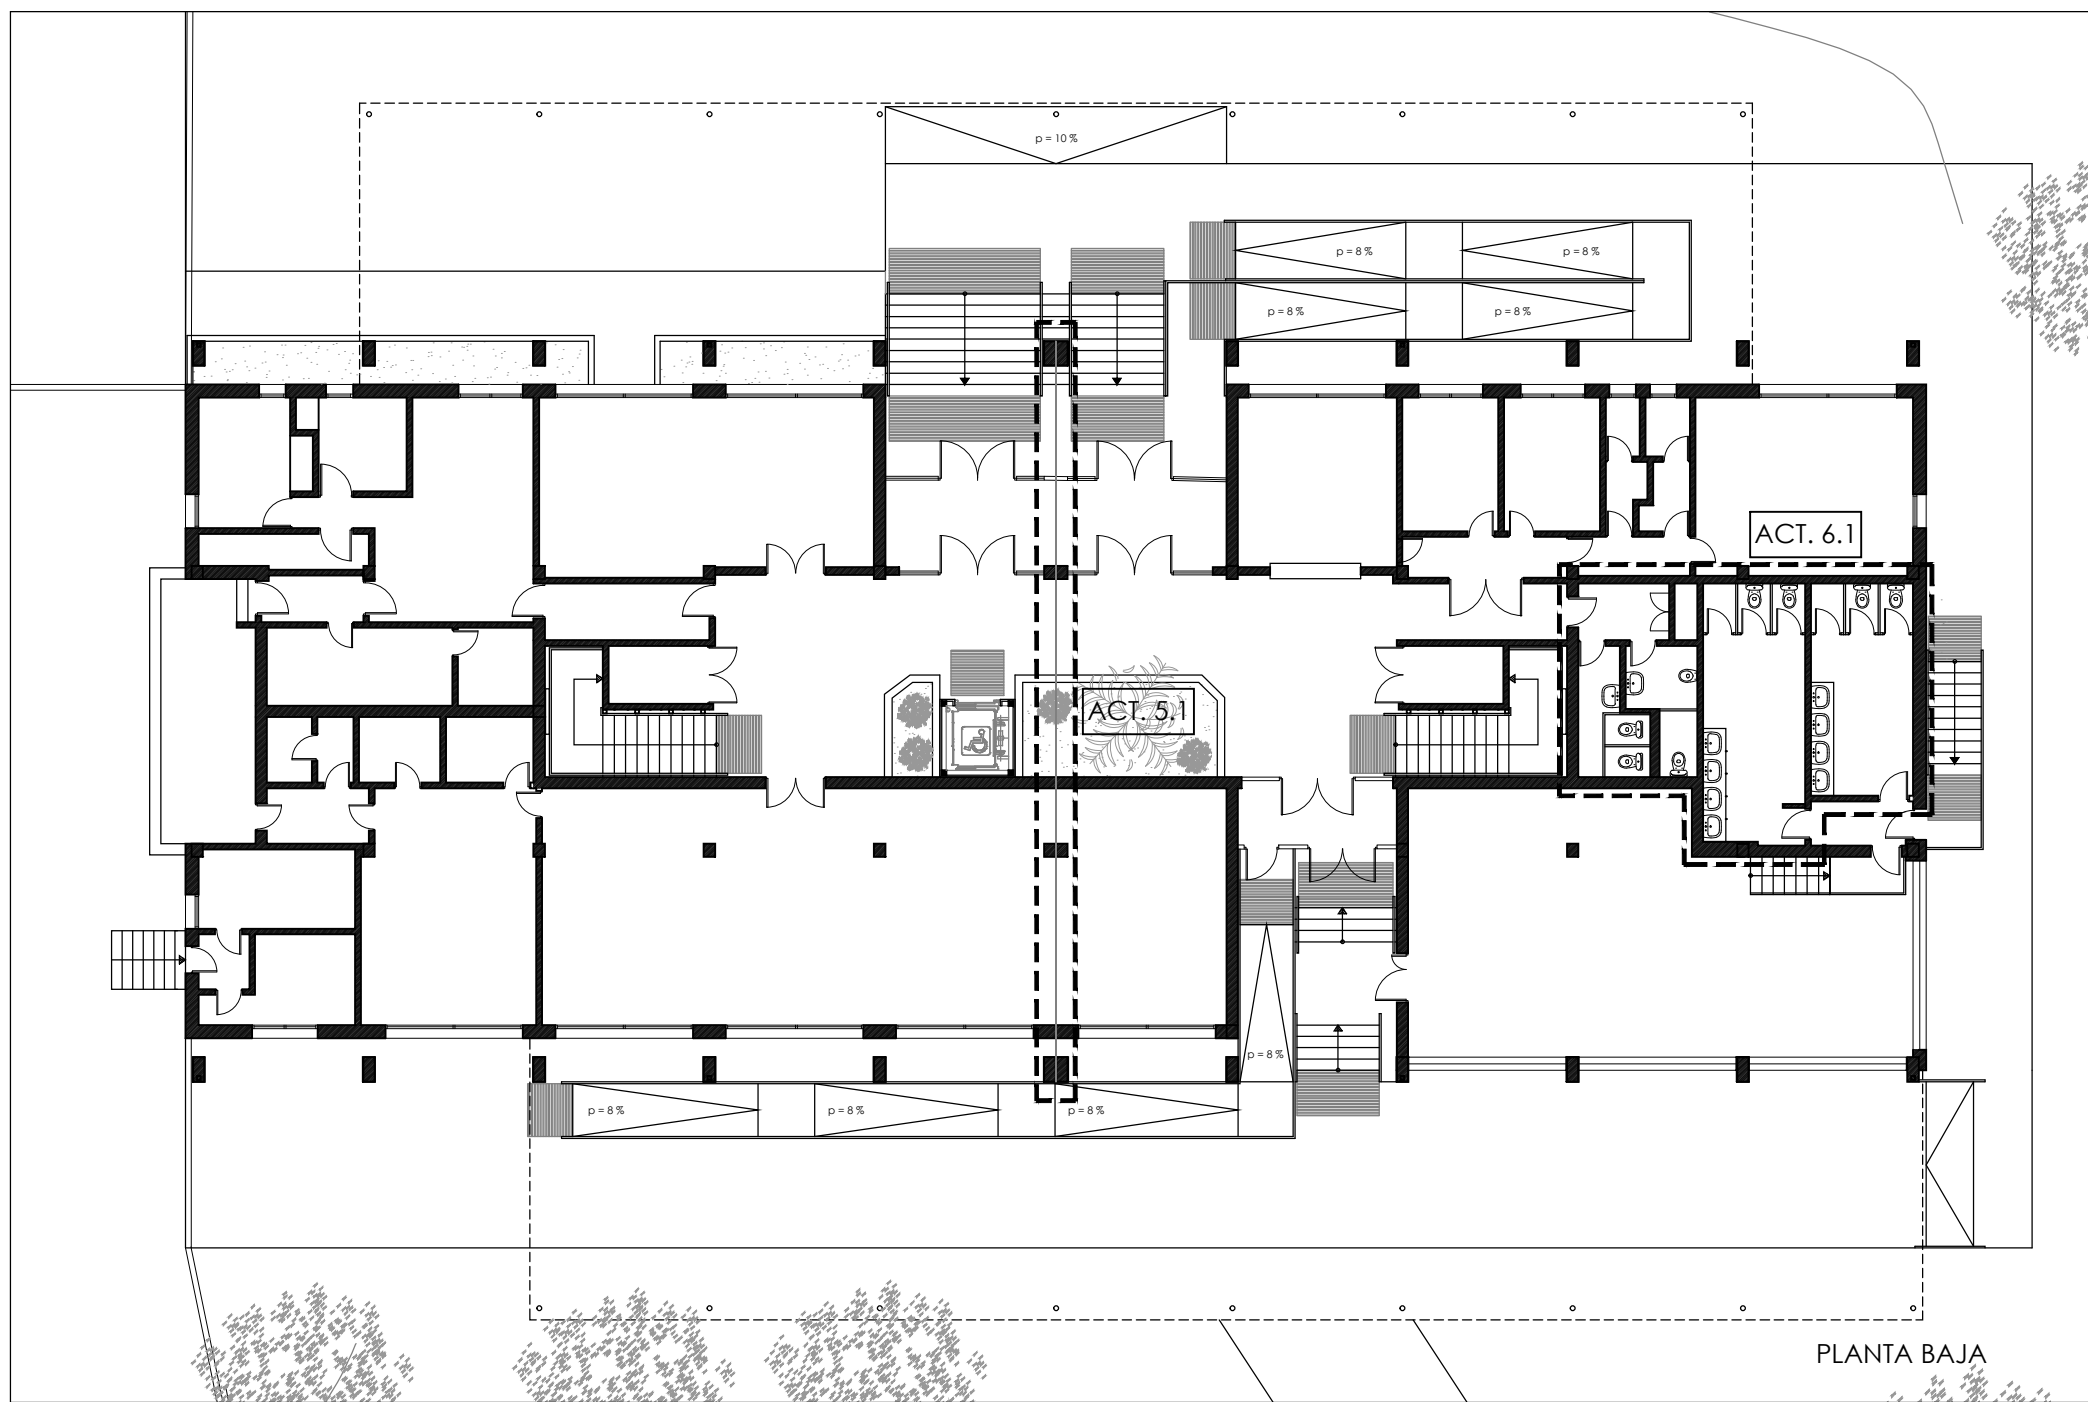
- EN EL ASEO DE PLANTA BAJA SE RETIRARÁN LAS PUERTAS Y LOS MARCOS DE PUERTAS AFECTADOS POR HUMEDADES.	
- EN LOS VESTUARIOS DE PLANTA BAJA SE RETIRARÁN LAS PUERTAS DE ACCESO, LOS FALSOS TECHOS DE TRAMEX Y LOS SOPORTES DE LAS ENCIMERAS.

- SE INSTALARÁN NUEVAS PUERTAS EN EL ASEO DE PLANTA BAJA.	
- EN LOS VESTUARIOS DE PLANTA BAJA SE INSTALARÁN NUEVAS PUERTAS DE ACCESO, FALSOS TECHOS Y SOPORTES DE ENCIMERAS.

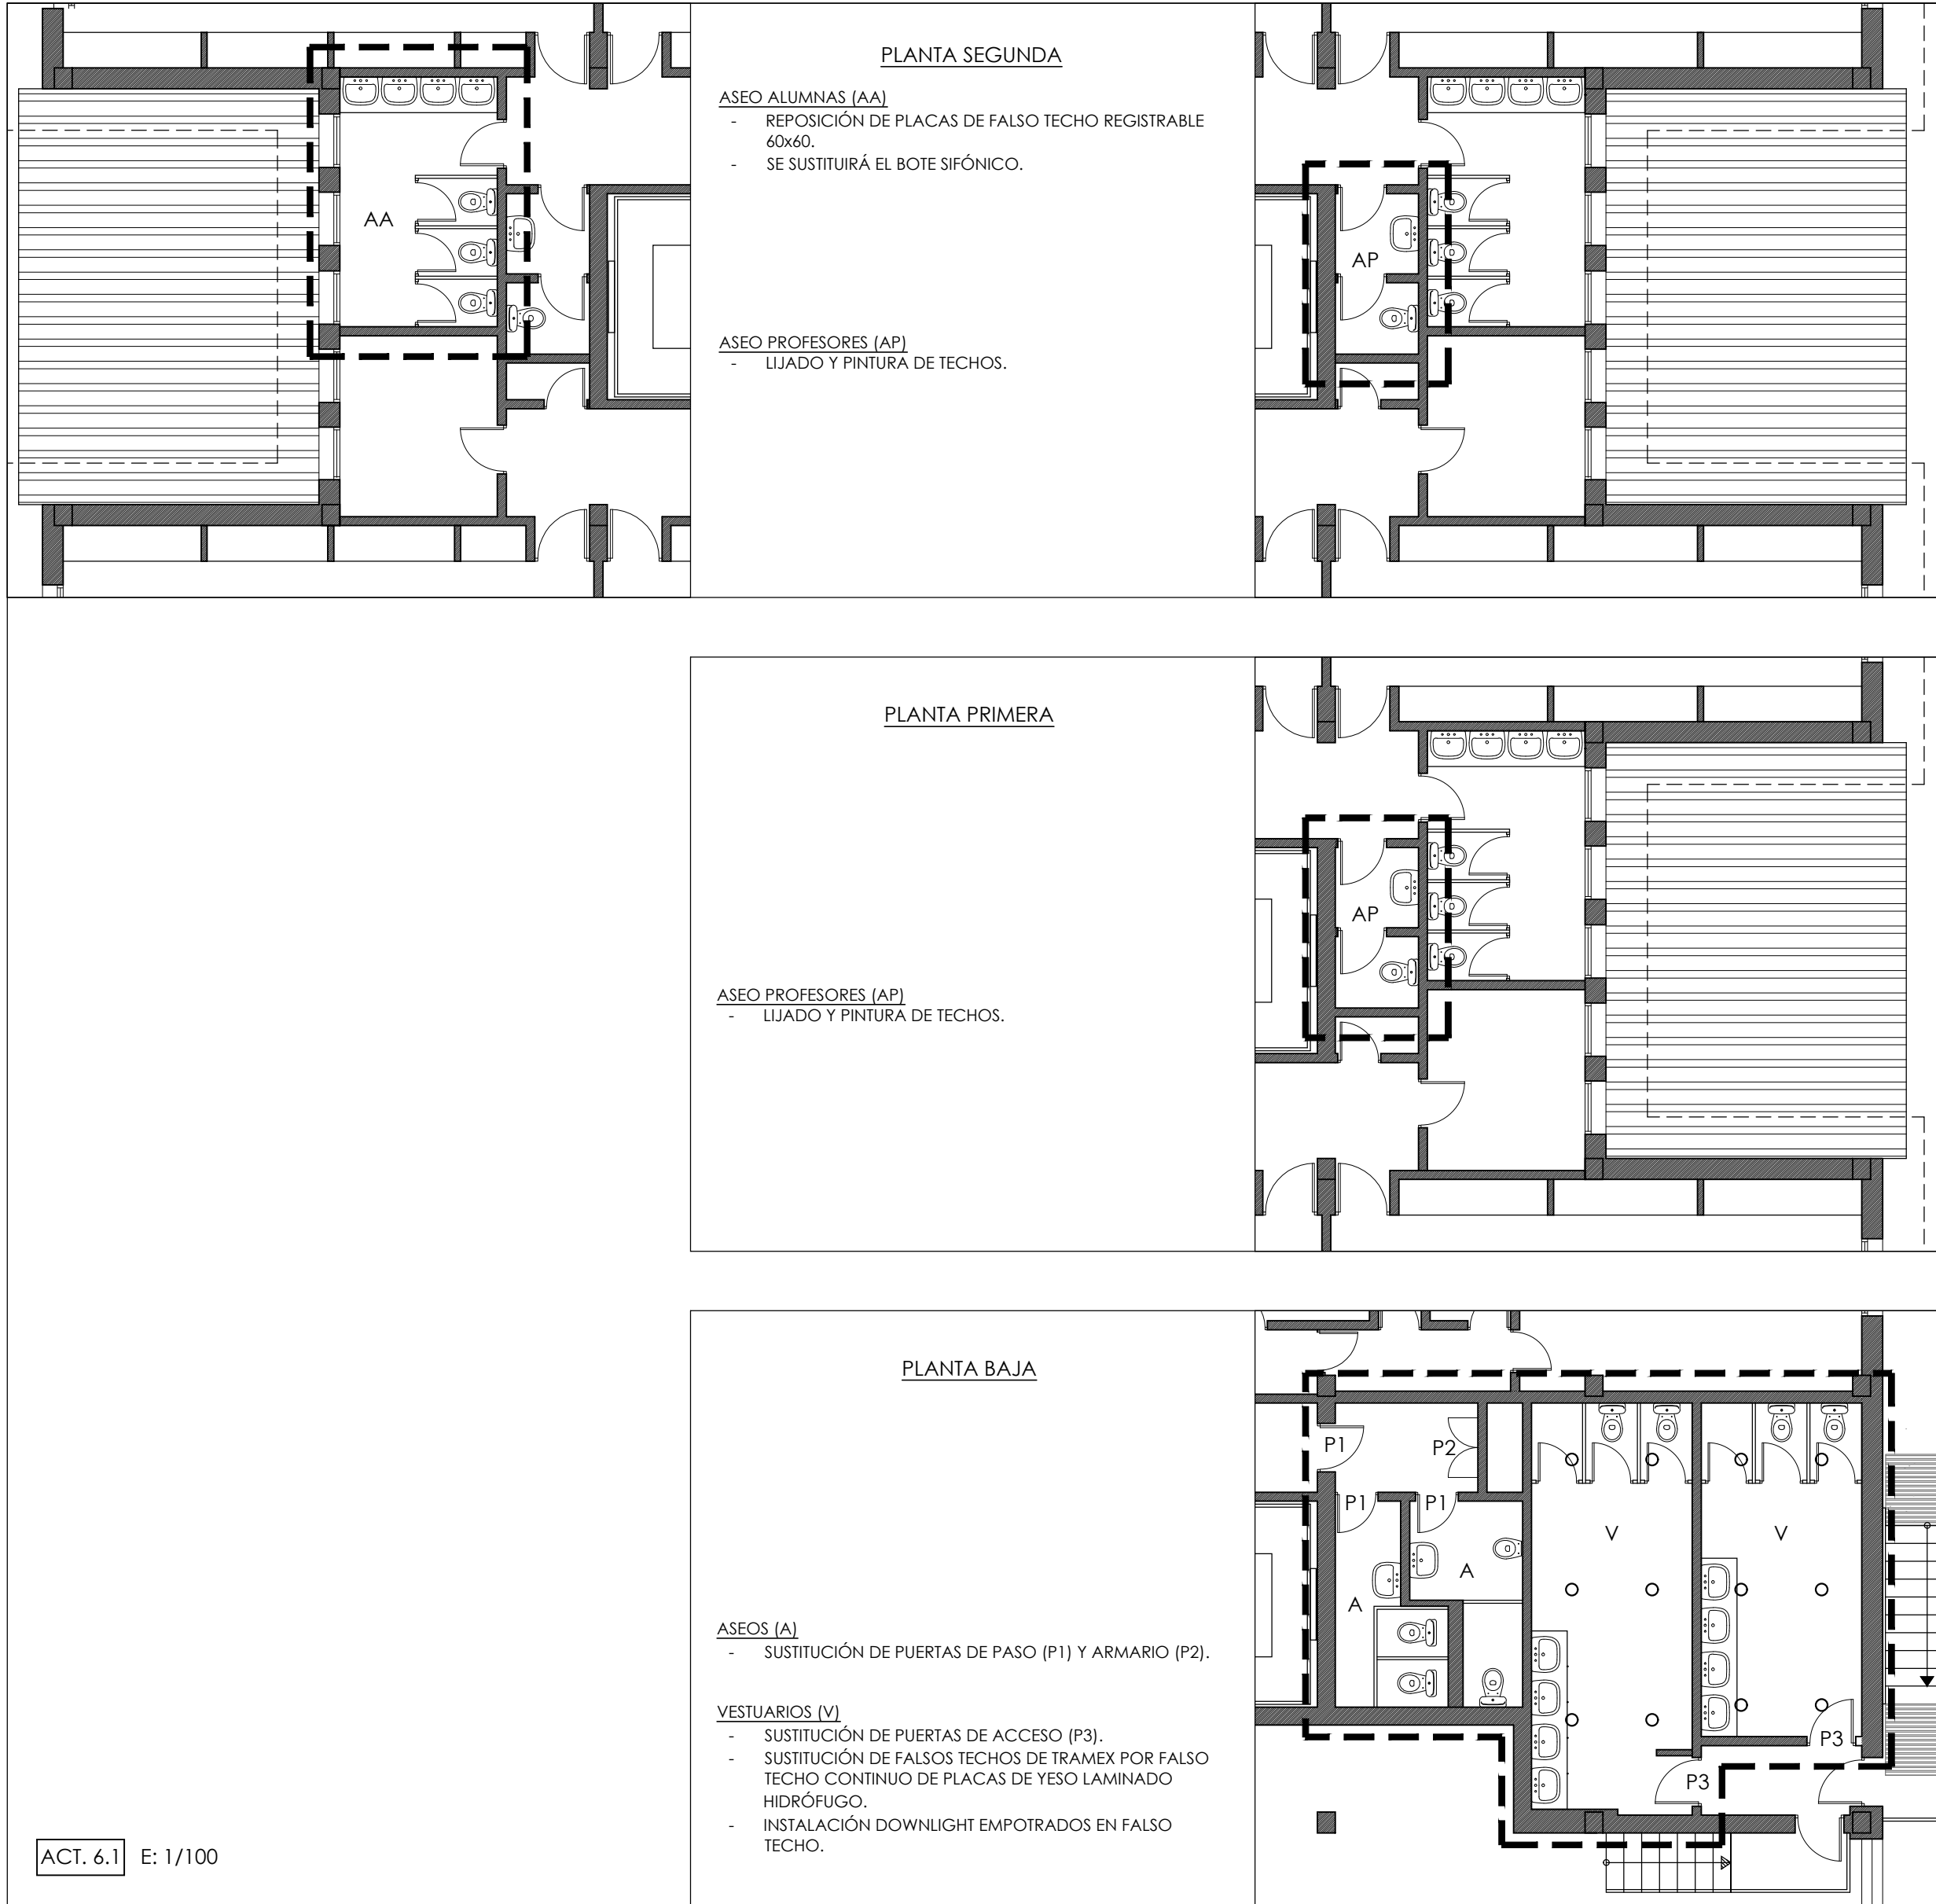
ACT. 6.1 E: 1/100

- EN LOS ASEOS DE PROFESORES DE PLANTAS 1ª Y 2ª SE LIMPIARÁN TECHOS CON ANTIGUAS HUMEDADES.	
- EN EL ASEO DE ALUMNAS DE PLANTA 2ª SE RETIRARÁN LAS PLACAS DE TECHO REGISTRABLE EN MAL ESTADO.	
ACTUACIONES PREVISTAS

- EN LOS ASEOS DE PROFESORES DE PLANTAS 1ª Y 2ª SE PINTARÁN LOS TECHOS.	
- EN EL ASEO DE ALUMNAS DE PLANTA 2ª SE INSTALARÁN NUEVAS PLACAS DE TECHO REGISTRABLE.

- EN EL ASEO DE ALUMNAS DE PLANTA 2ª SE SUSTITUIRÁ EL BOTE SIFÓNICO.

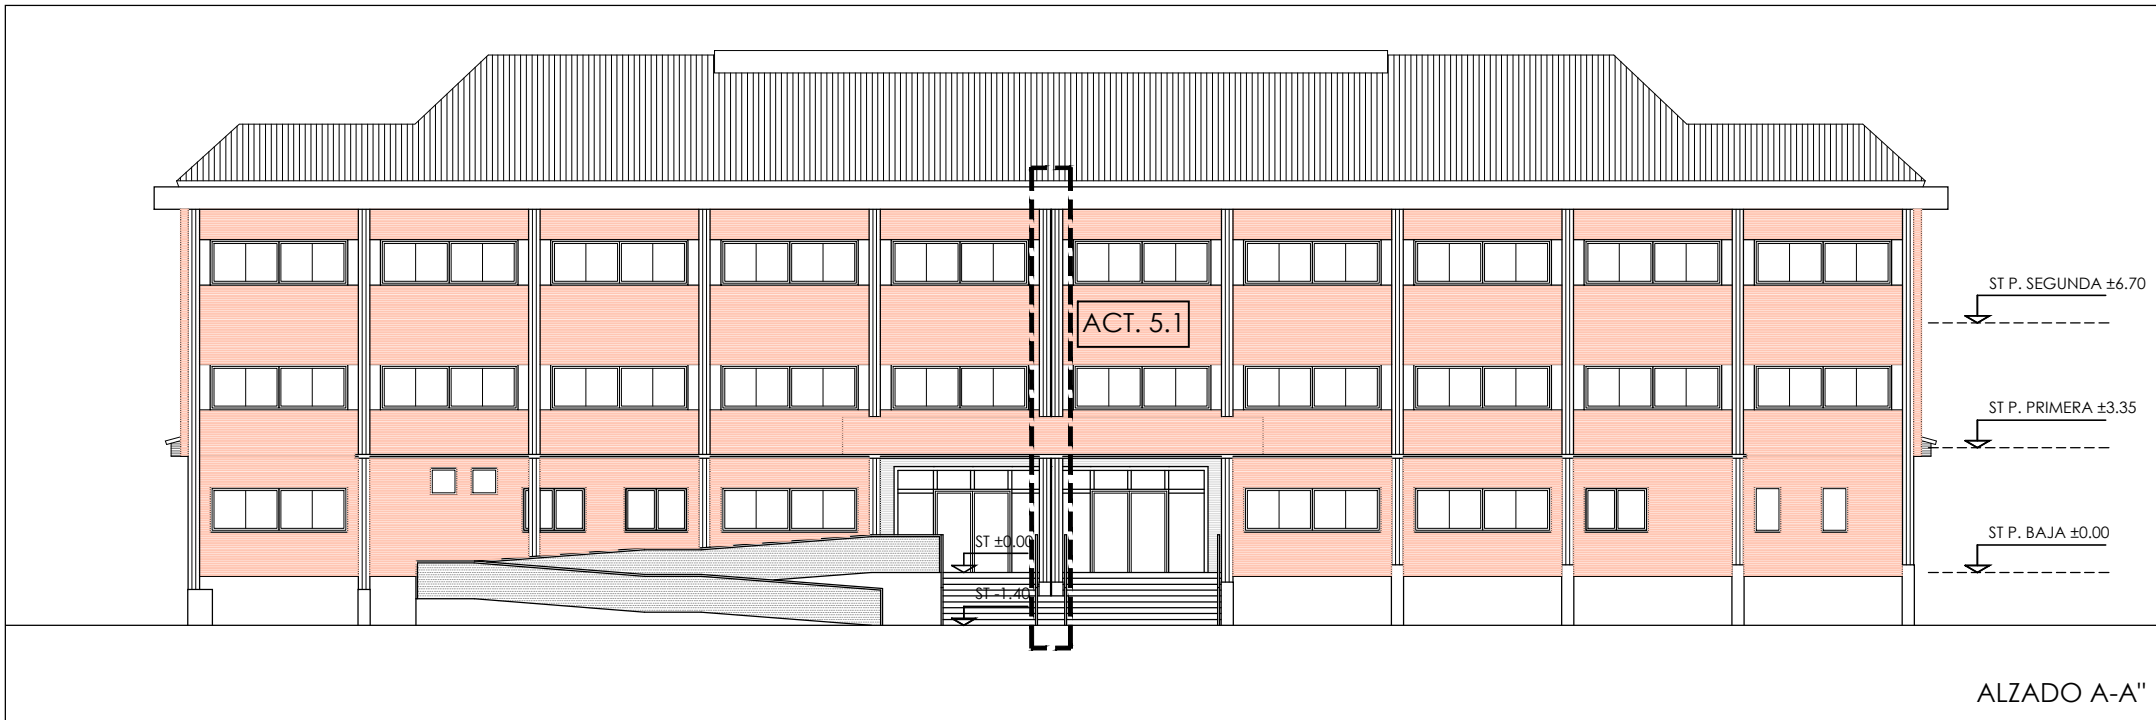
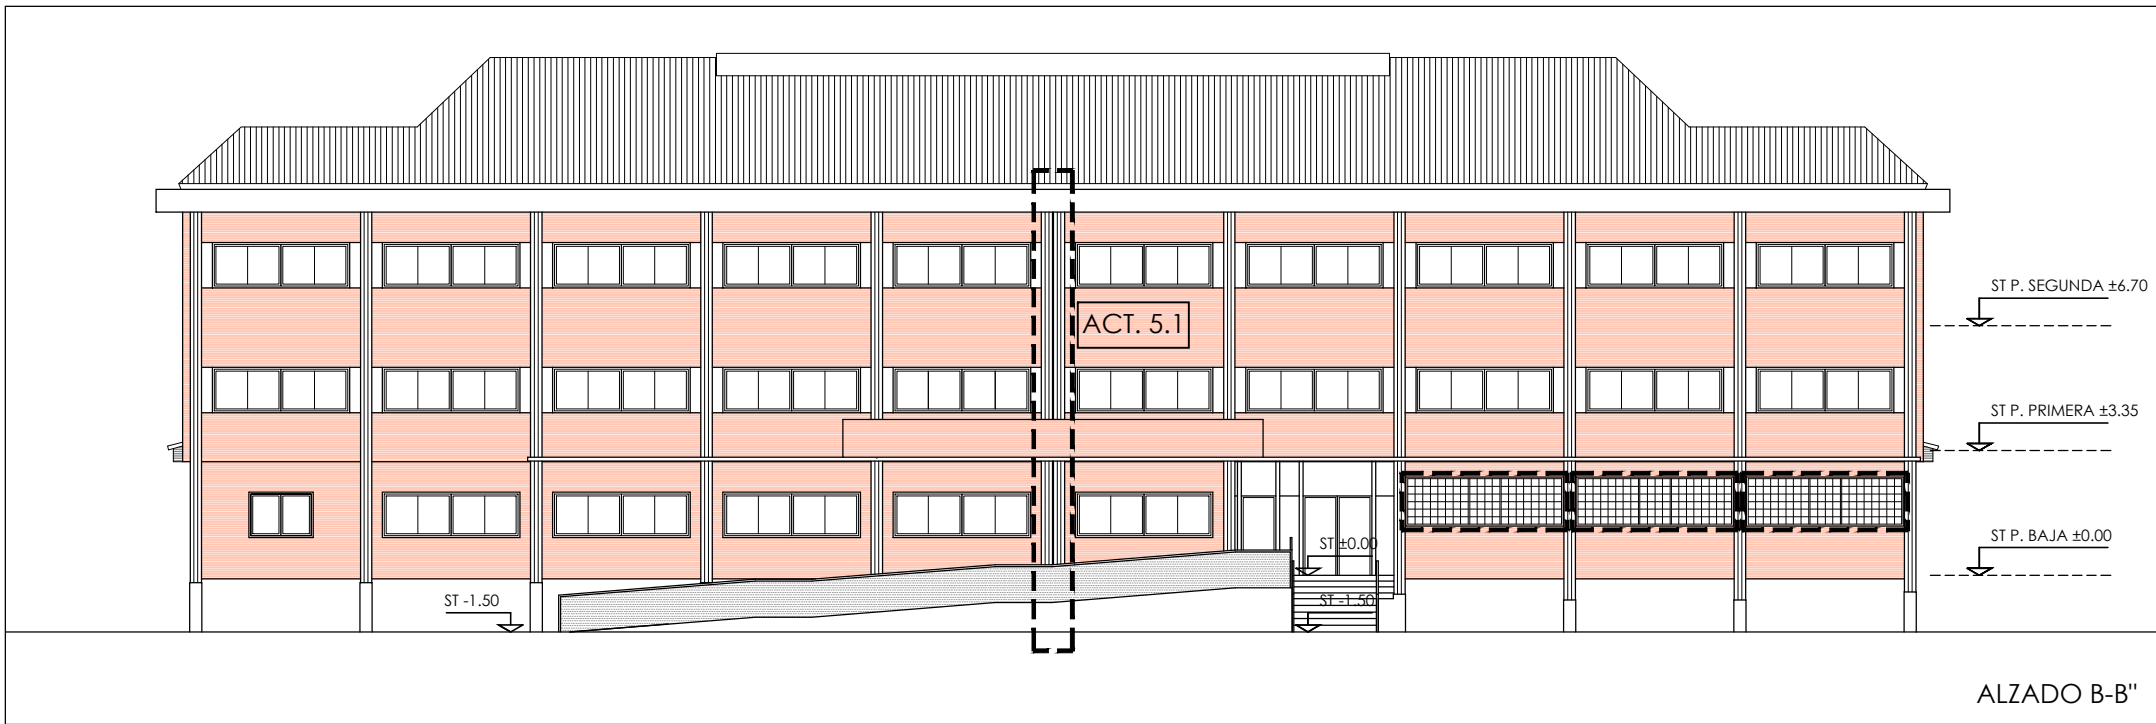
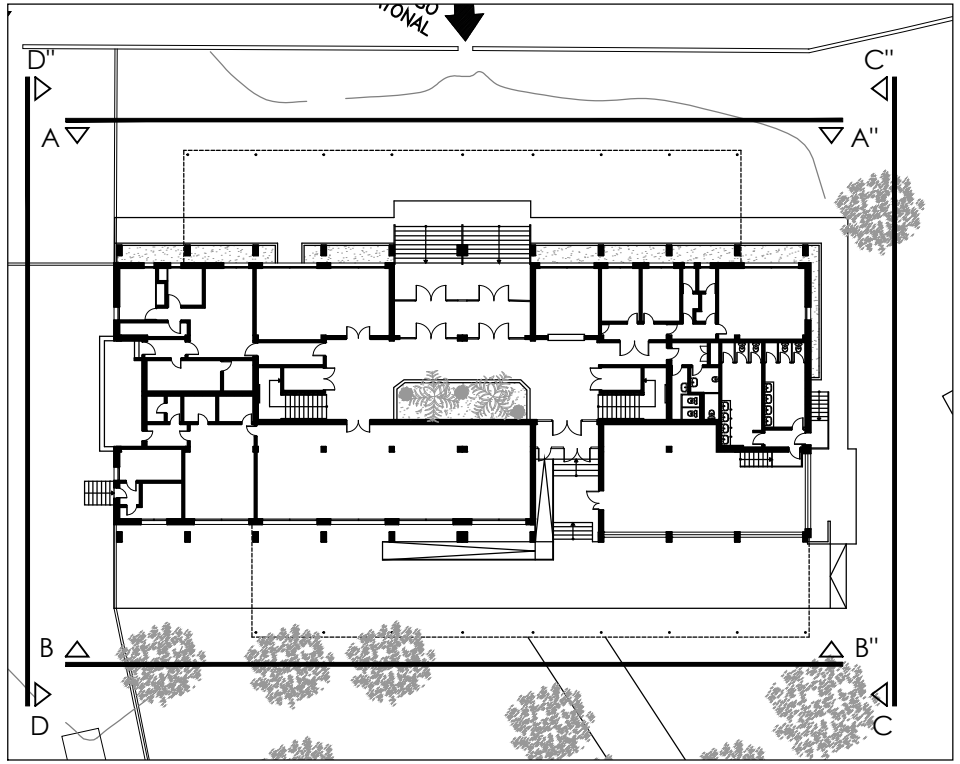
- EN EL INTERIOR SE RETIRARÁN LAS TAPAS QUE CUBREN LA JUNTA CONSTRUCTIVA.	
- EN EL EXTERIOR E INTERIOR SE ELIMINARÁN LOS RESTOS DE LA MASILLA ELÁSTICA Y SE LIMPIARÁ LA JUNTA.	
ACTUACIONES PREVISTAS

- SE APLICARÁ NUEVO SELLADO DE MASILLA ELÁSTICA EN TODA LA JUNTA CONSTRUCTIVA DEL EDIFICIO.	
- EN EL INTERIOR SE COLOCARÁ TAPA SOBRE JUNTA CONSTRUCTIVA.	
ACTUACIÓN 6: REPARACIÓN DE HUMEDADES EN EL INTERIOR	
ACT. 6.1	REPARACIÓN O SUSTITUCIÓN DE ELEMENTOS AFECTADOS POR ANTIGUAS HUMEDADES DE ORIGEN YA RESUELTO EN ASEOS Y VESTUARIOS.
ACTUACIÓN 6.1	
ACTUACIONES PREVIAS
