PROYECTO BÁSICO Y DE EJECUCIÓN
**DE AISLAMIENTO EN CUBIERTA E
INSTALACIÓN DE PÉRGOLAS EN EL
E.I. FÁBULAS Y LEYENDAS. MOSTOLES.
MADRID.**

**Urbanización.
Plano de urbanización
general.**

Arquitectura.
Estado Actual. Planta y
alzados.

Arquitectura.
Estado Reformado. Planta y
alzados.

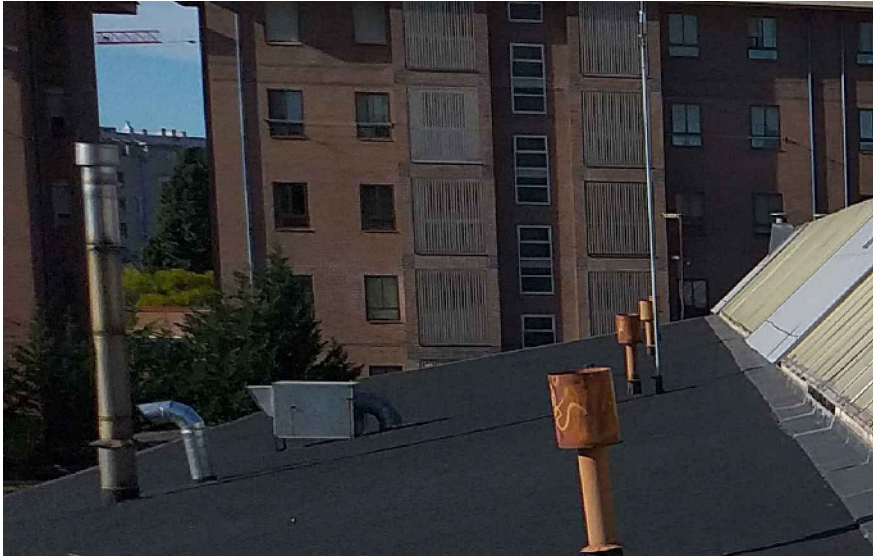
Foto cubierta

- Elementos de cubierta:
- Se mantendrán todas las salidas de humos, extracciones y chimeneas existentes.
 - Se realizarán remates y sellados en todas ellas con el panel sandwich.
 - En el caso de tener que desmontar algún elemento se volverá a instalar una vez colocado el panel sandwich dejándolo en completo funcionamiento.
