PROYECTO DE EJECUCIÓN

Mejora de Accesibilidad y Subsanación de Deficiencias de ITE en el CEIP San Marcos de San Martín de la Vega

SUBSANACIÓN DE DEFICIENCIAS ITE

ACTUACIONES 7 Y 8

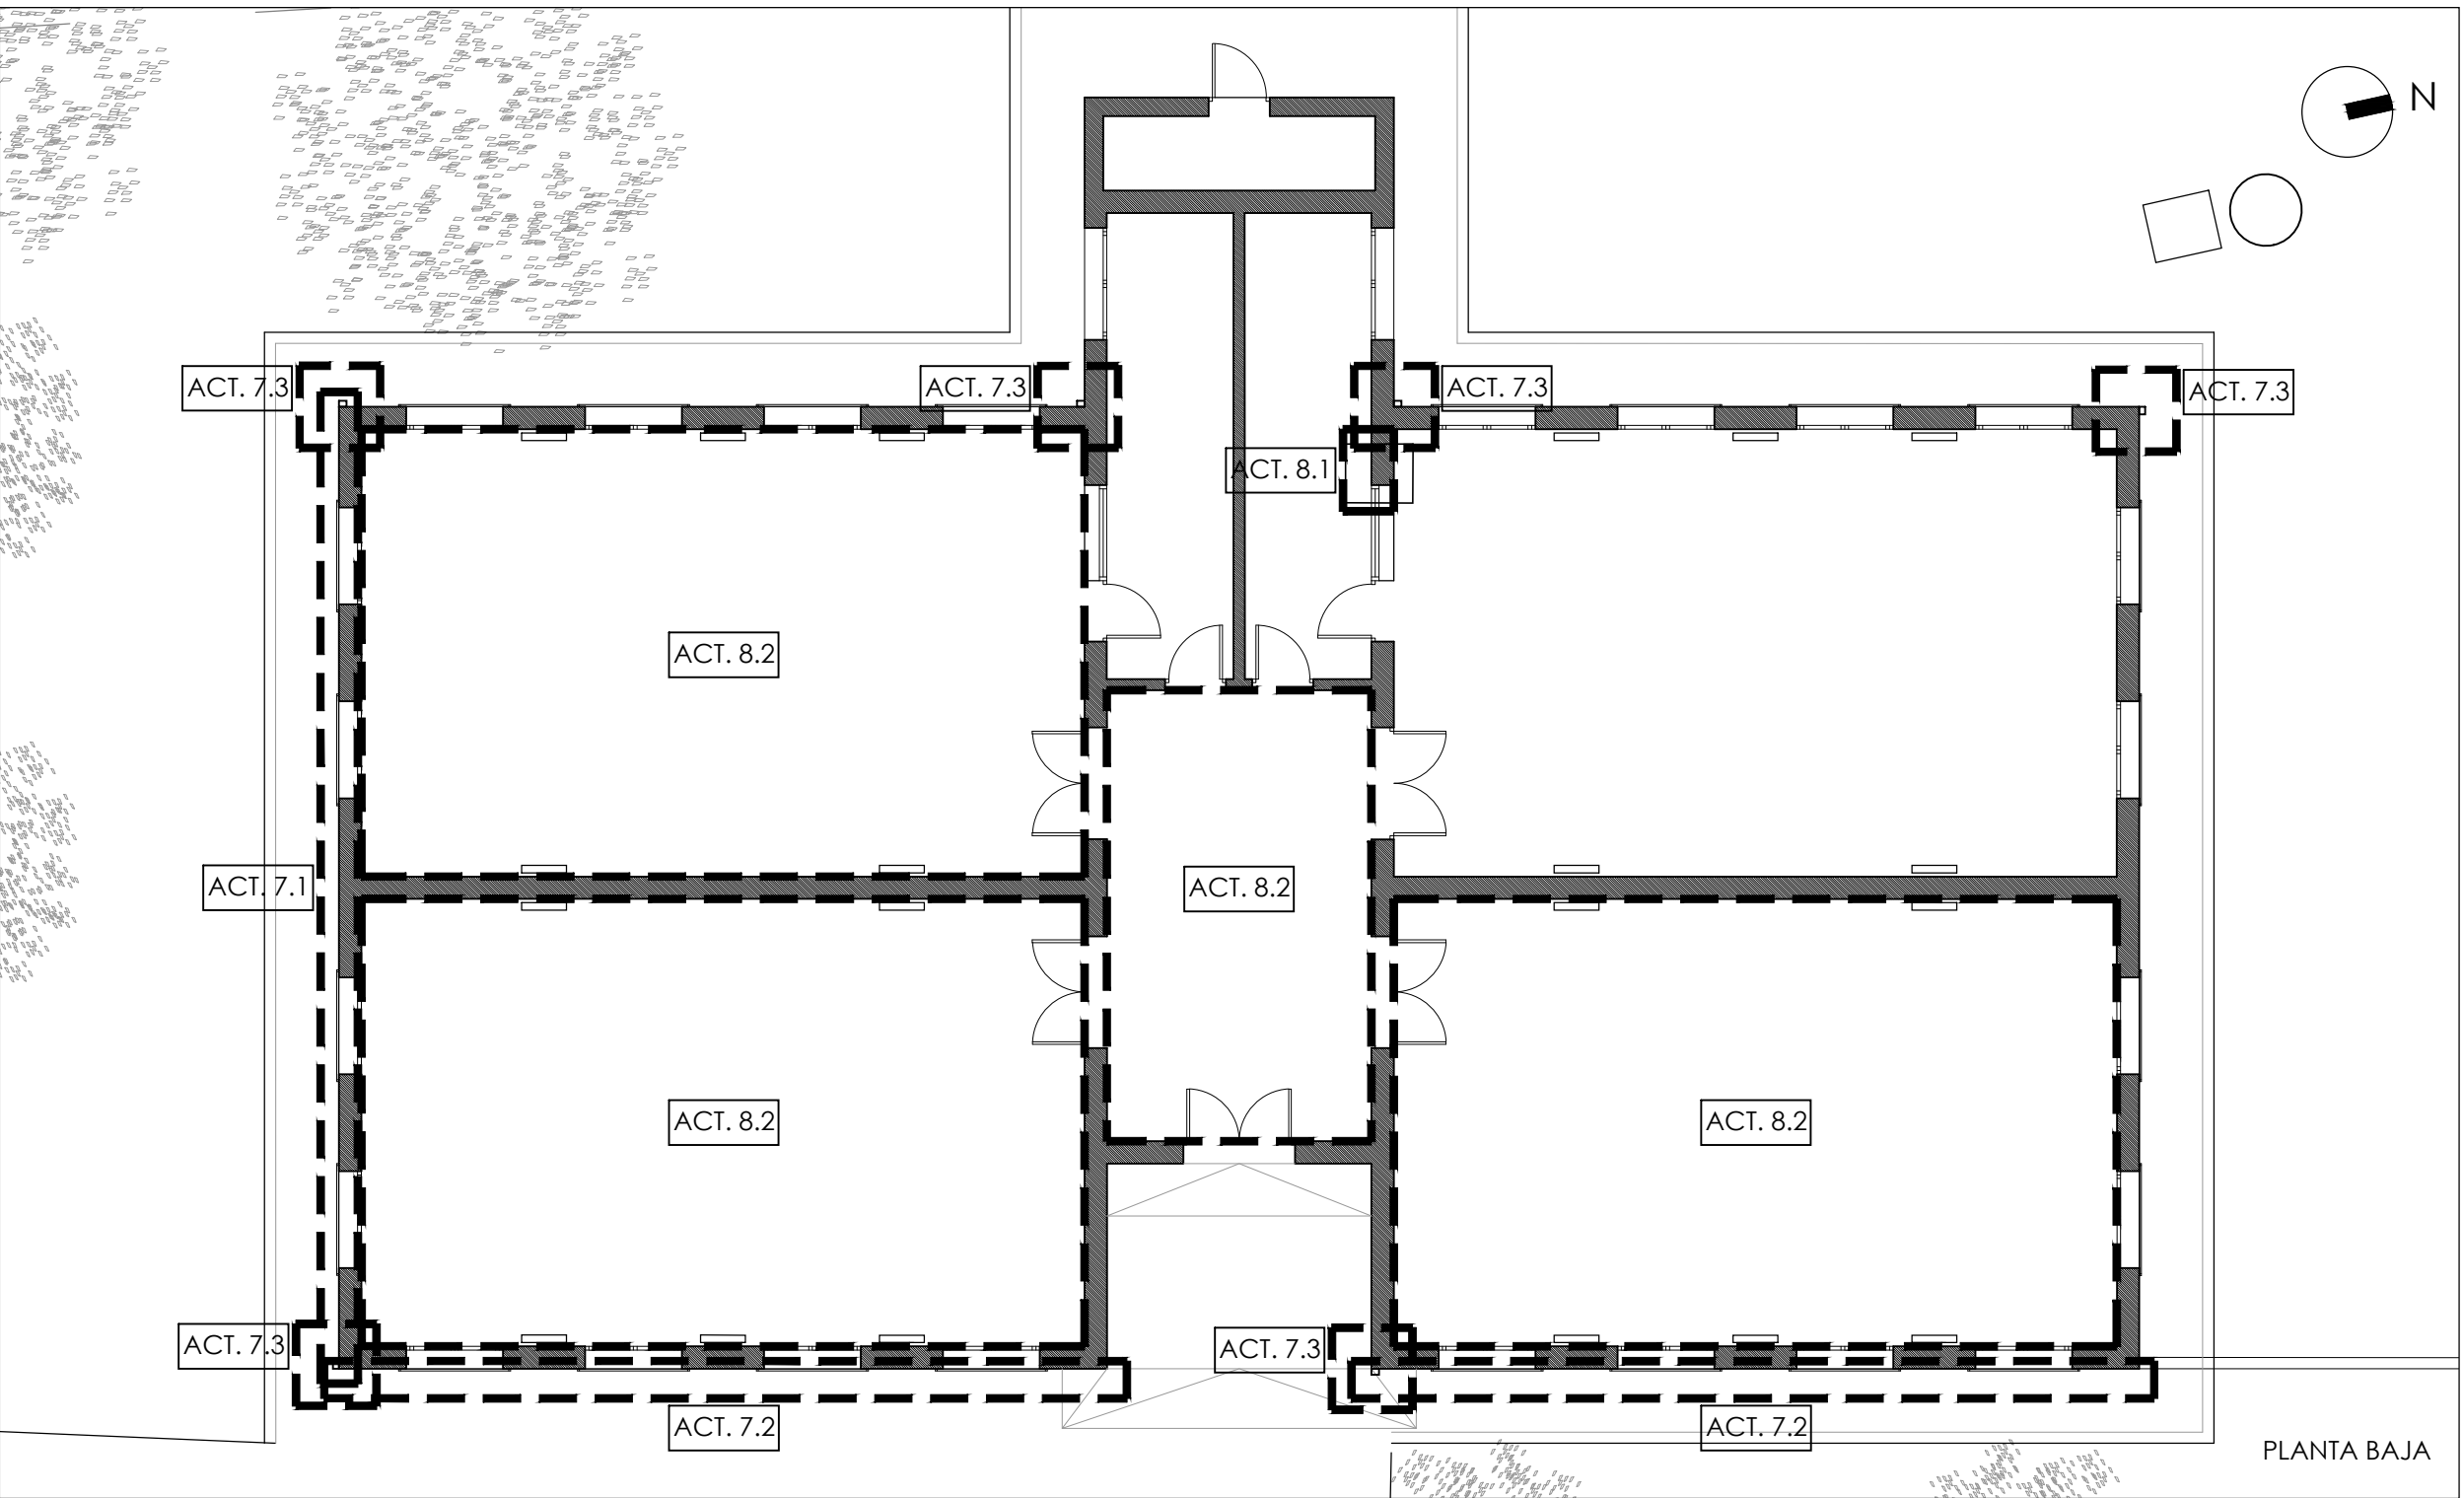
ACTUACIÓN 8: REPARACIÓN DE FISURAS Y GRIETAS EN PARAMENTOS Y TECHOS

- ACT. 8.1

REPARACIÓN DE GRIETA ABIERTA EN ESQUINA SUPERIOR DE VENTANA INTERIOR EN MURO ENTRE AULA Y ASEO.
- ACT. 8.2

REPARACIÓN DE FISURAS EN EL ACABADO DE PAREDES Y TECHOS DE AULAS

- ACTUACIONES PREVIAS
 - SE ABRIRÁ Y LIMPIARÁ LA GRIETA EN ESQUINA SUPERIOR DE VENTANA INTERIOR.
- ACTUACIONES PREVISTAS
 - SE REPARARÁ LAS GRIETAS MEDIANTE VENDA, ENFOSCADO CON INYECCIÓN DE MORTEROS EXPANSIVO Y RESINAS EPOXI, Y PINTURA EN EL ACABADO

- ACTUACIONES PREVIAS
 - SE ABRIRÁ Y LIMPIARÁ LAS FISURAS EN EL ACABADOS DE PAREDES Y TECHOS DE AULAS Y VESTÍBULO.
- ACTUACIONES PREVISTAS
 - SE REPARARÁ LAS FISURAS MEDIANTE VENDA, ENFOSCADO CON INYECCIÓN DE MORTEROS EXPANSIVO Y RESINAS EPOXI, Y PINTURA EN EL ACABADO
