REHABILITACIÓN DE LA SEDE JUDICIAL DE MÓSTOLES POR LA MEJORA DE LA EFICIENCIA ENERGÉTICA AGRUPADA AL PROGRAMA DE IMPULSO A LA REHABILITACIÓN DE LOS EDIFICIOS PÚBLICOS (PIREP)										
LC arquitectos		ARQUITECTOS: JOSÉ FERNÁNDEZ CIBIEL FERNÁNDEZ jfernandoc@lpzarquitectos.es 678 666 302										
STIMOLINK CALE LUIS JIMÉNEZ DE ASLA, S/N. MÓSTOLES (MADRID) PLANO DE PLANTAS BAJA Y PRIMERA - ESTUDIO ACTUAL. ACTUACIONES

PROYECTO BÁSICO + DE EJECUCIÓN PARALELA REHABILITACIÓN DE LA SEDE JUDICIAL DE MÓSTOLES PARA LA MEJORA DE LA EFICIENCIA ENERGÉTICA ACOGIDA AL PROGRAMA DE INIMPULSO A LA REHABILITACIÓN DE LOS EDIFICIOS PÚBLICOS (PREP)

PLANO DE:
PLANTAS DE TORREONES Y CUBIERTAS - ESTADO ACTUAL, ACTUACIONES

DETALLES DE MURO CORTINA

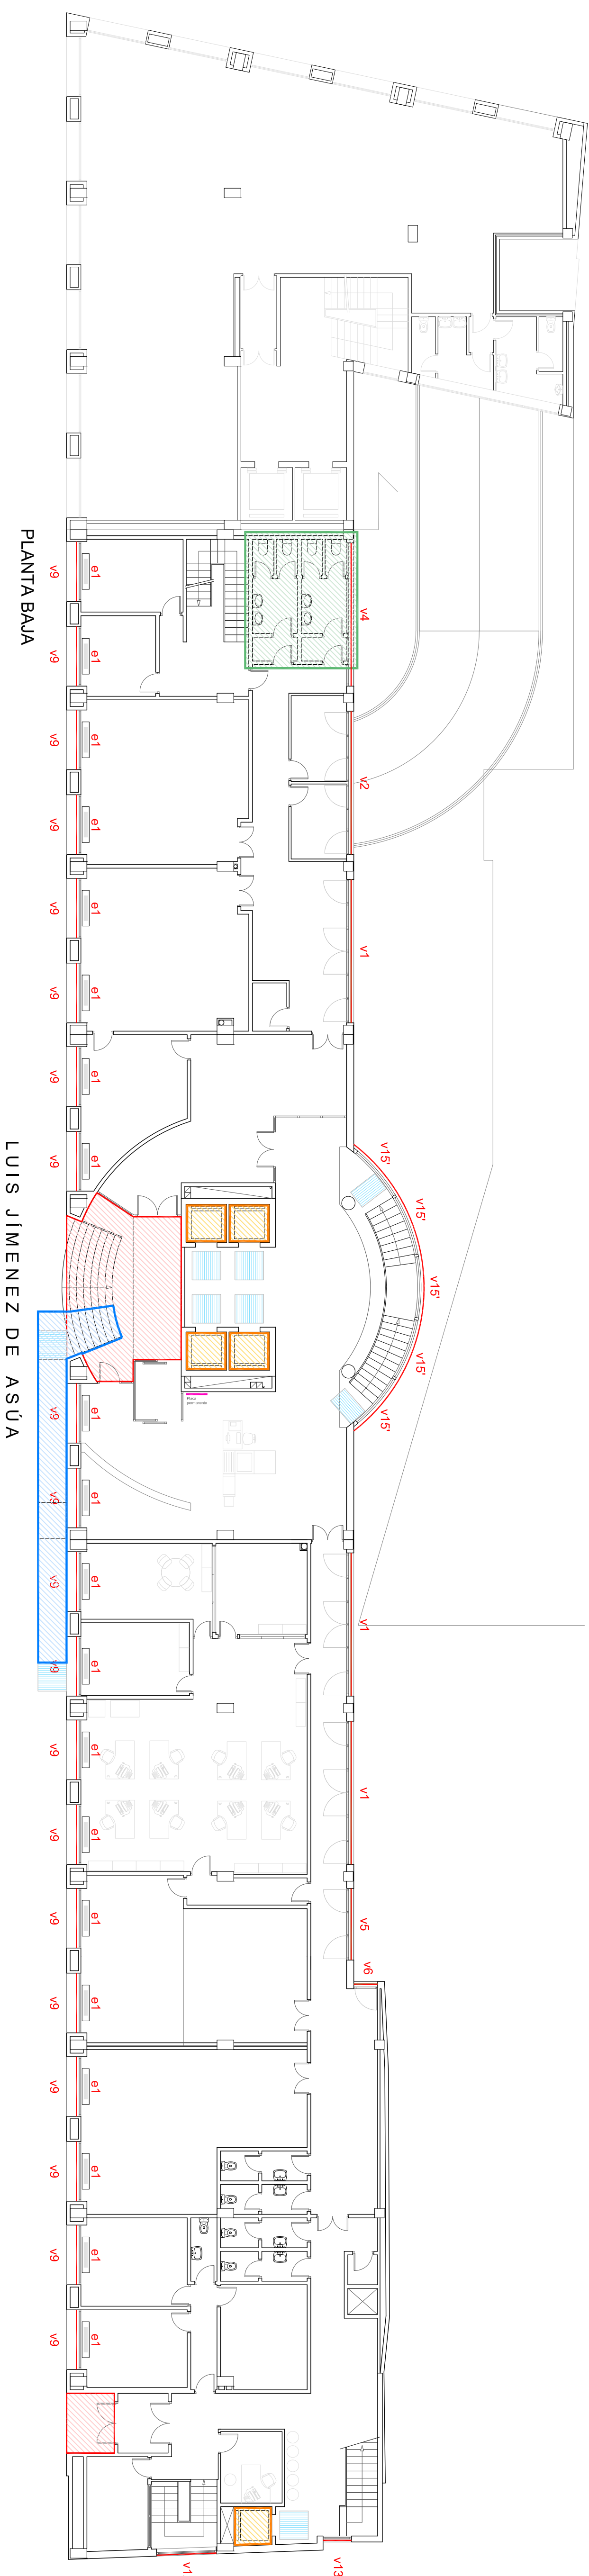
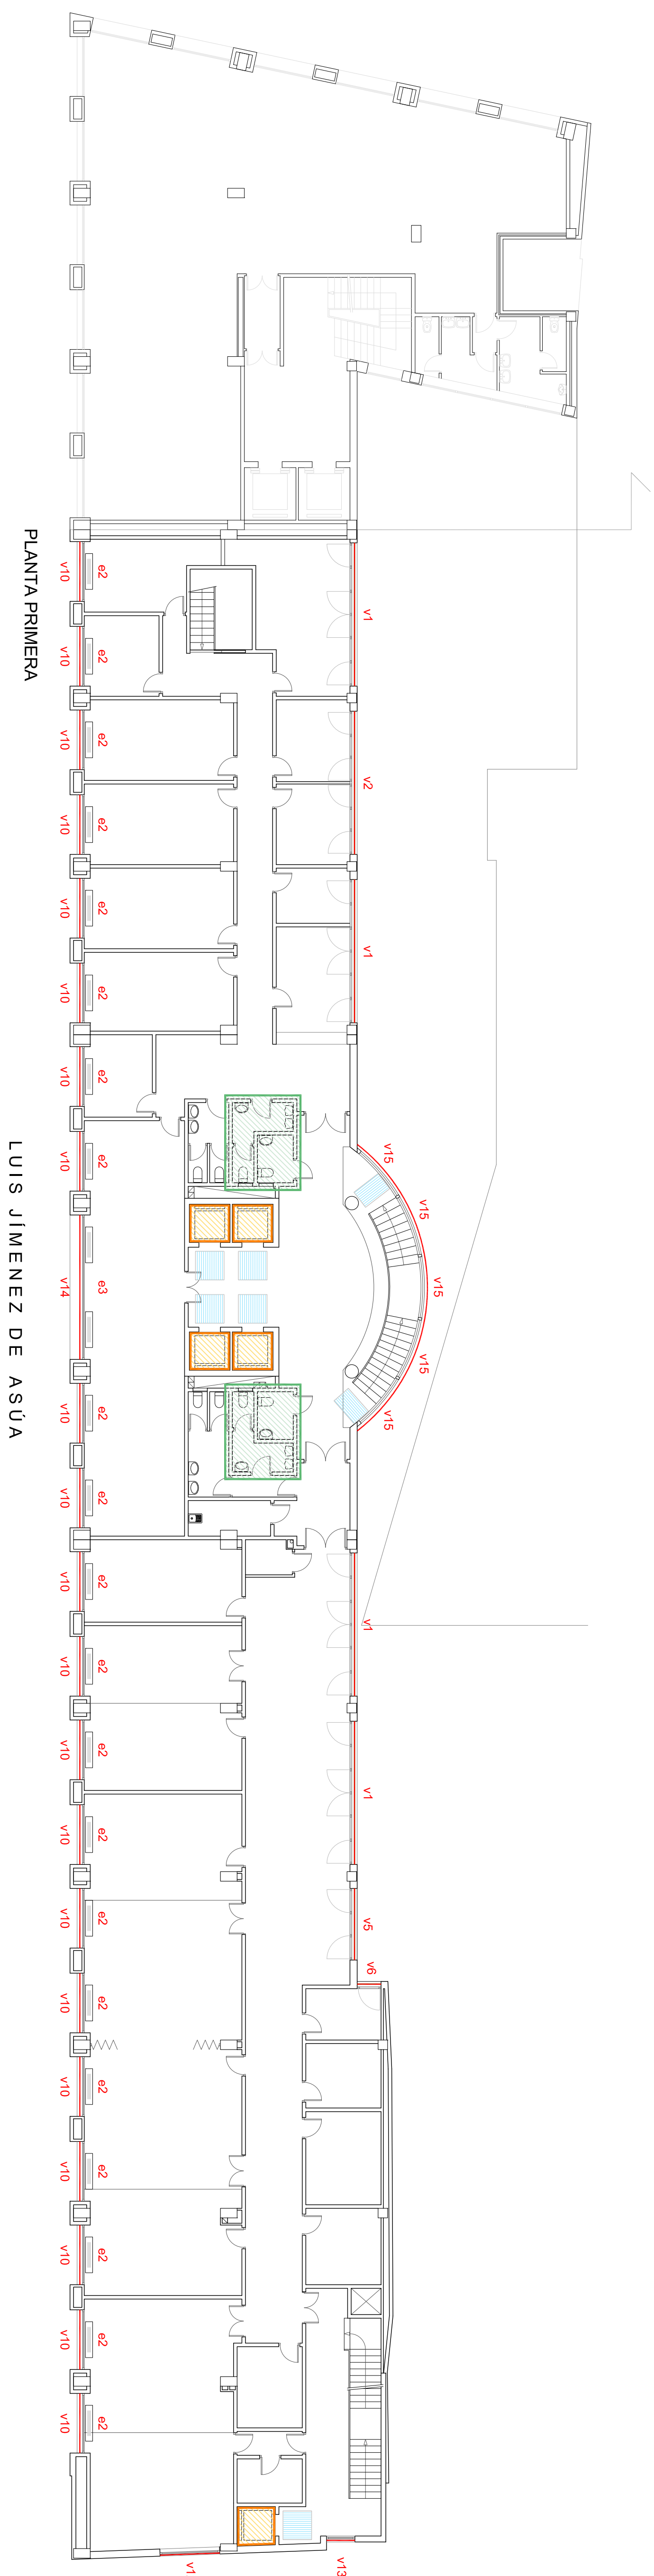
IX	<p>Sustitución de carpinterías exteriores existentes por nuevas carpinterías de aluminio, con RPT y vidrios de baja emisividad.</p> <p>Refritada de estor o cortina interior</p>

ex	<p>Colocación de nuevo estor interior</p> <p>Acondicionamiento de aseos (ver plano de detalle)</p>

<p>Mayora de ascensor, consistente en cambio de manivela con validador de frecuencia, nuevos botones y señalética</p>

<p>Acondicionamiento de espacio exterior para la creación de literato accesible de acceso a edificio</p>

<p>Pavimento antideslizante (clase IV, X10) con baldosa cerámica de gres porcelánico con relieve de acanaladuras</p>

<p>Incorporación de aislamiento térmico en falso techo acceso edificio</p>

General	<p>Colocación de placa permanente publicitaria de subvención</p> <p>Sustitución de lámparas por Led</p> <p>Señalización de literatos accesibles (ver plano de detalle)</p>

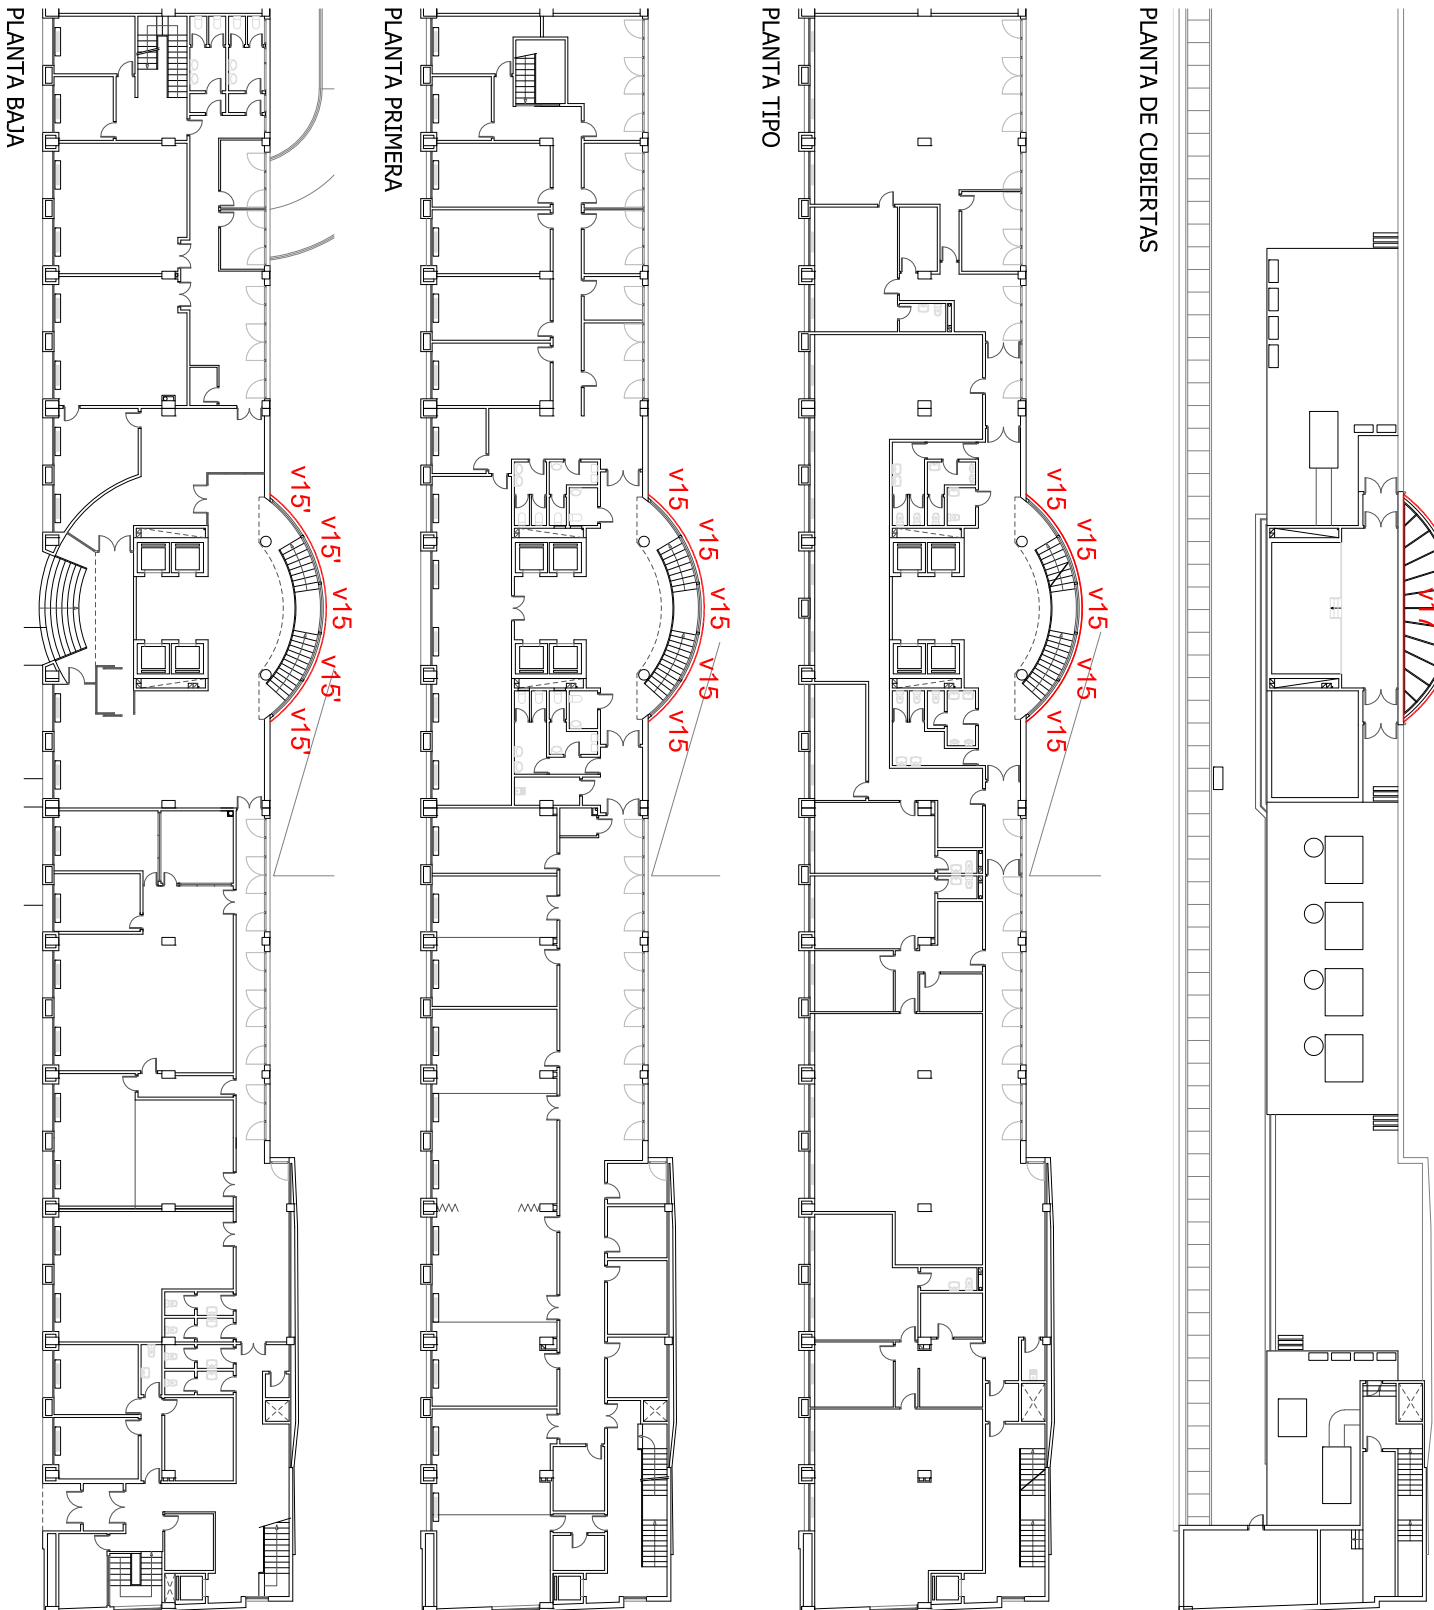
Estores
interiores

ESTORES INTERIORES

Estos estores son de accionamiento manual con cadenerilla, realizado con tejido Screen.

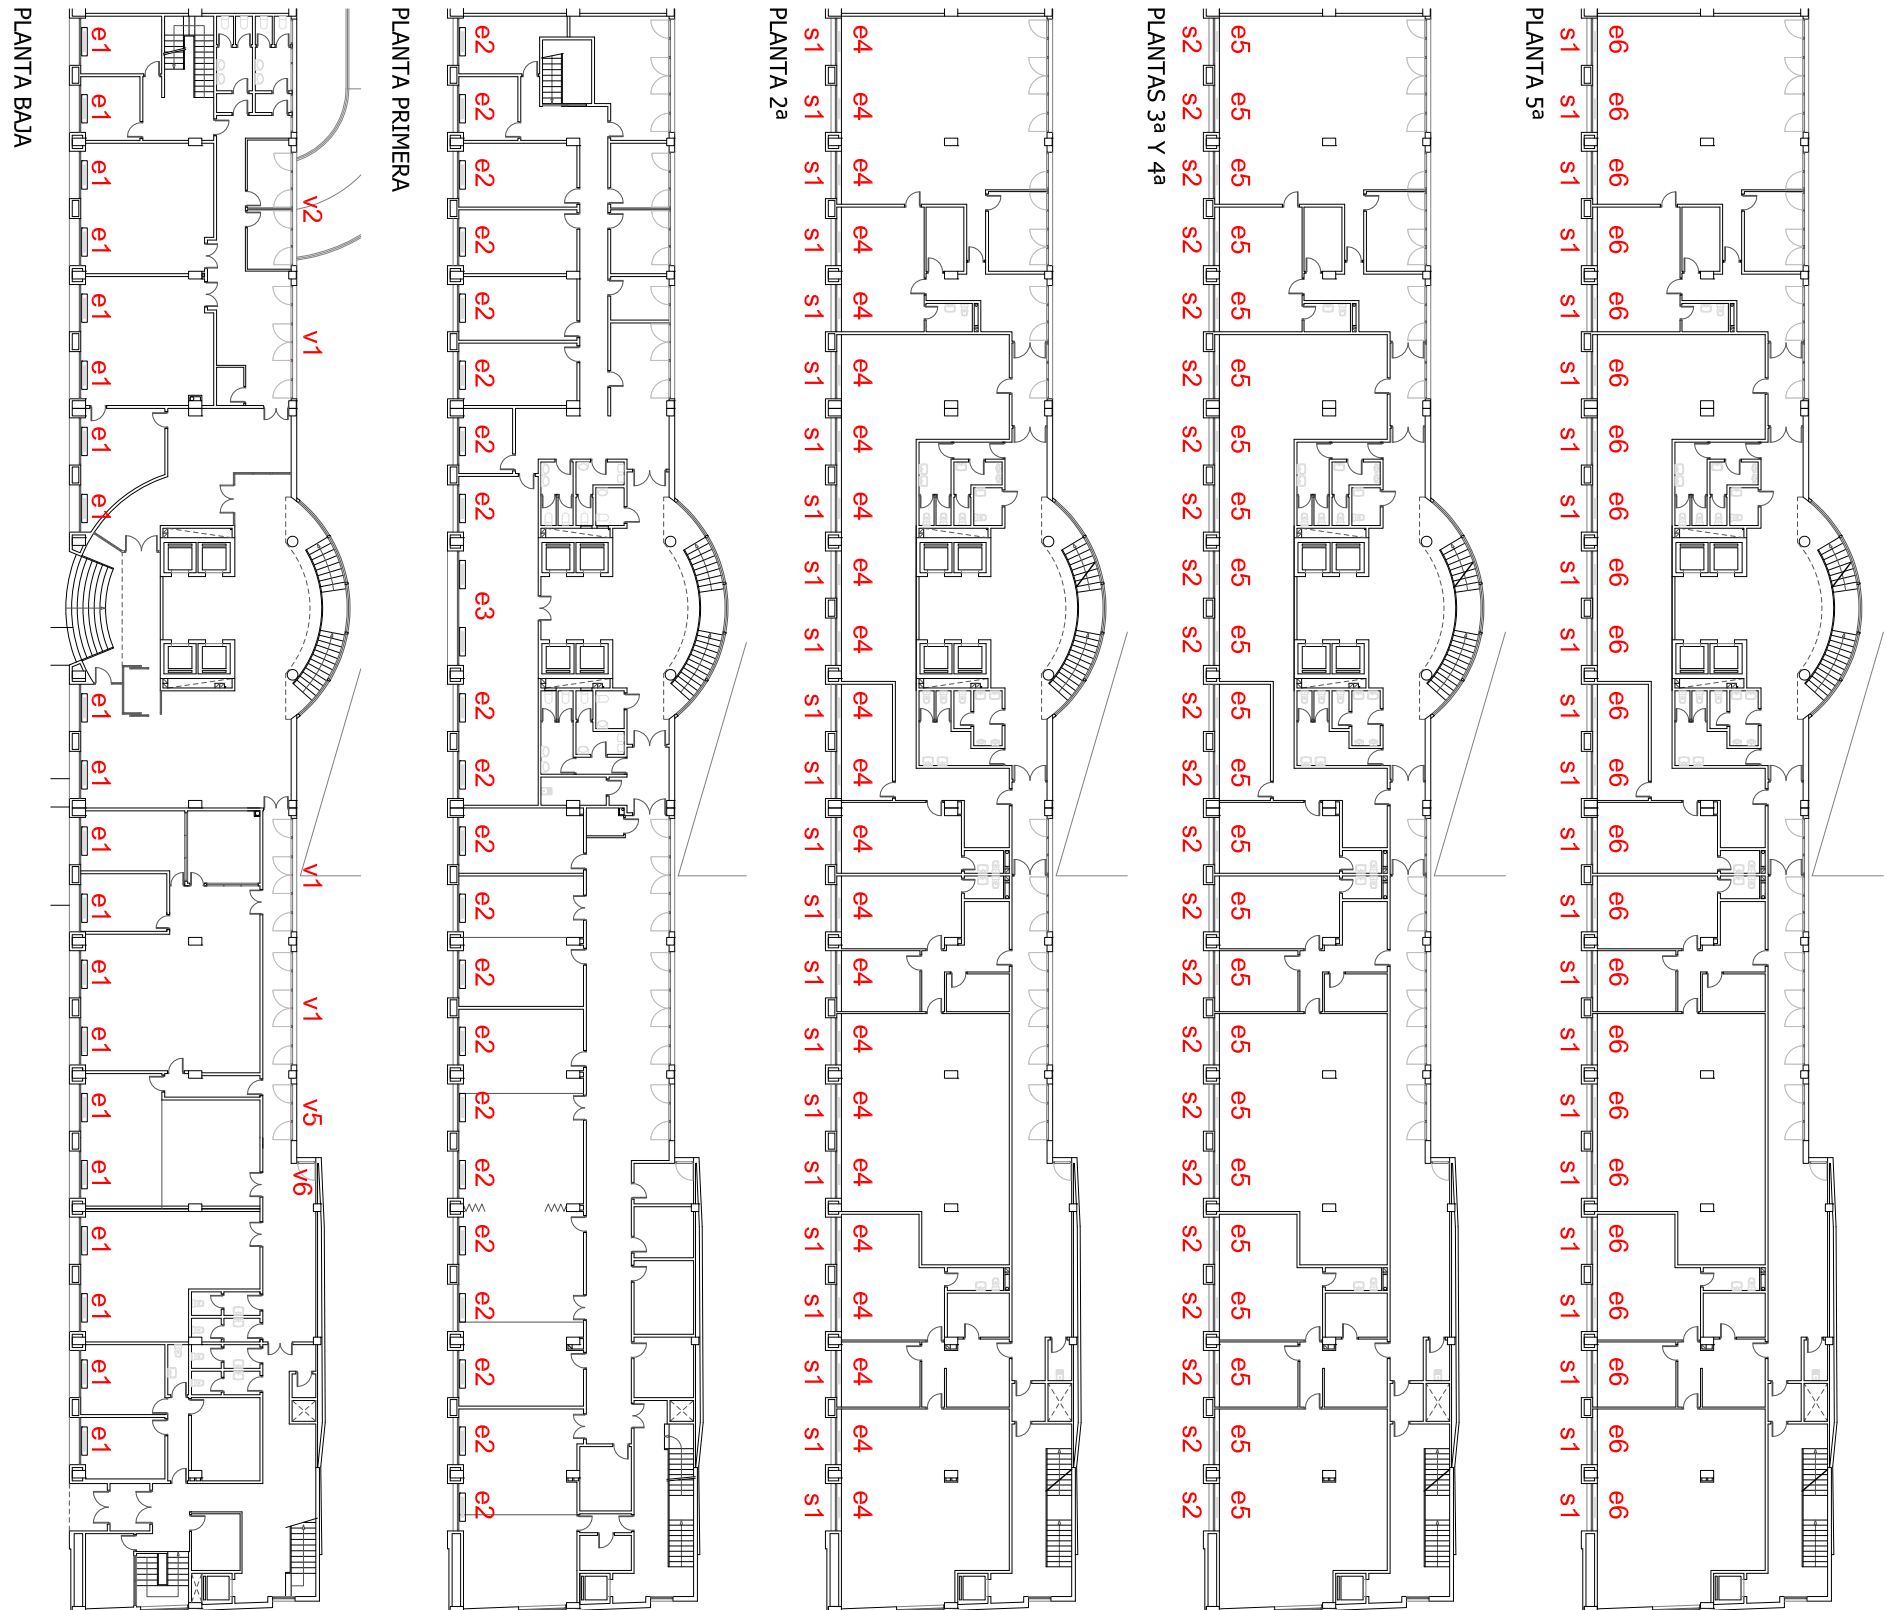
Estores
exteriores

ESTORES EXTERIORES

Estor motorizado enrollable con guías laterales y sistema ZIP.
Tejido de la línea Omnia Fiberglass 3 o equivalente (40% fibra de vidrio, 60% PVC).
