PROYECTO BÁSICO Y DE EJECUCIÓN  
**Refuerzo de pilares metálicos, subsanación de deficiencias y mejora de accesibilidad en el C.E.I.P. JUAN DE LA CIERVA de Madrid**

**Planta Baja (ACCESO):**  
**Estado actual y actuaciones.**

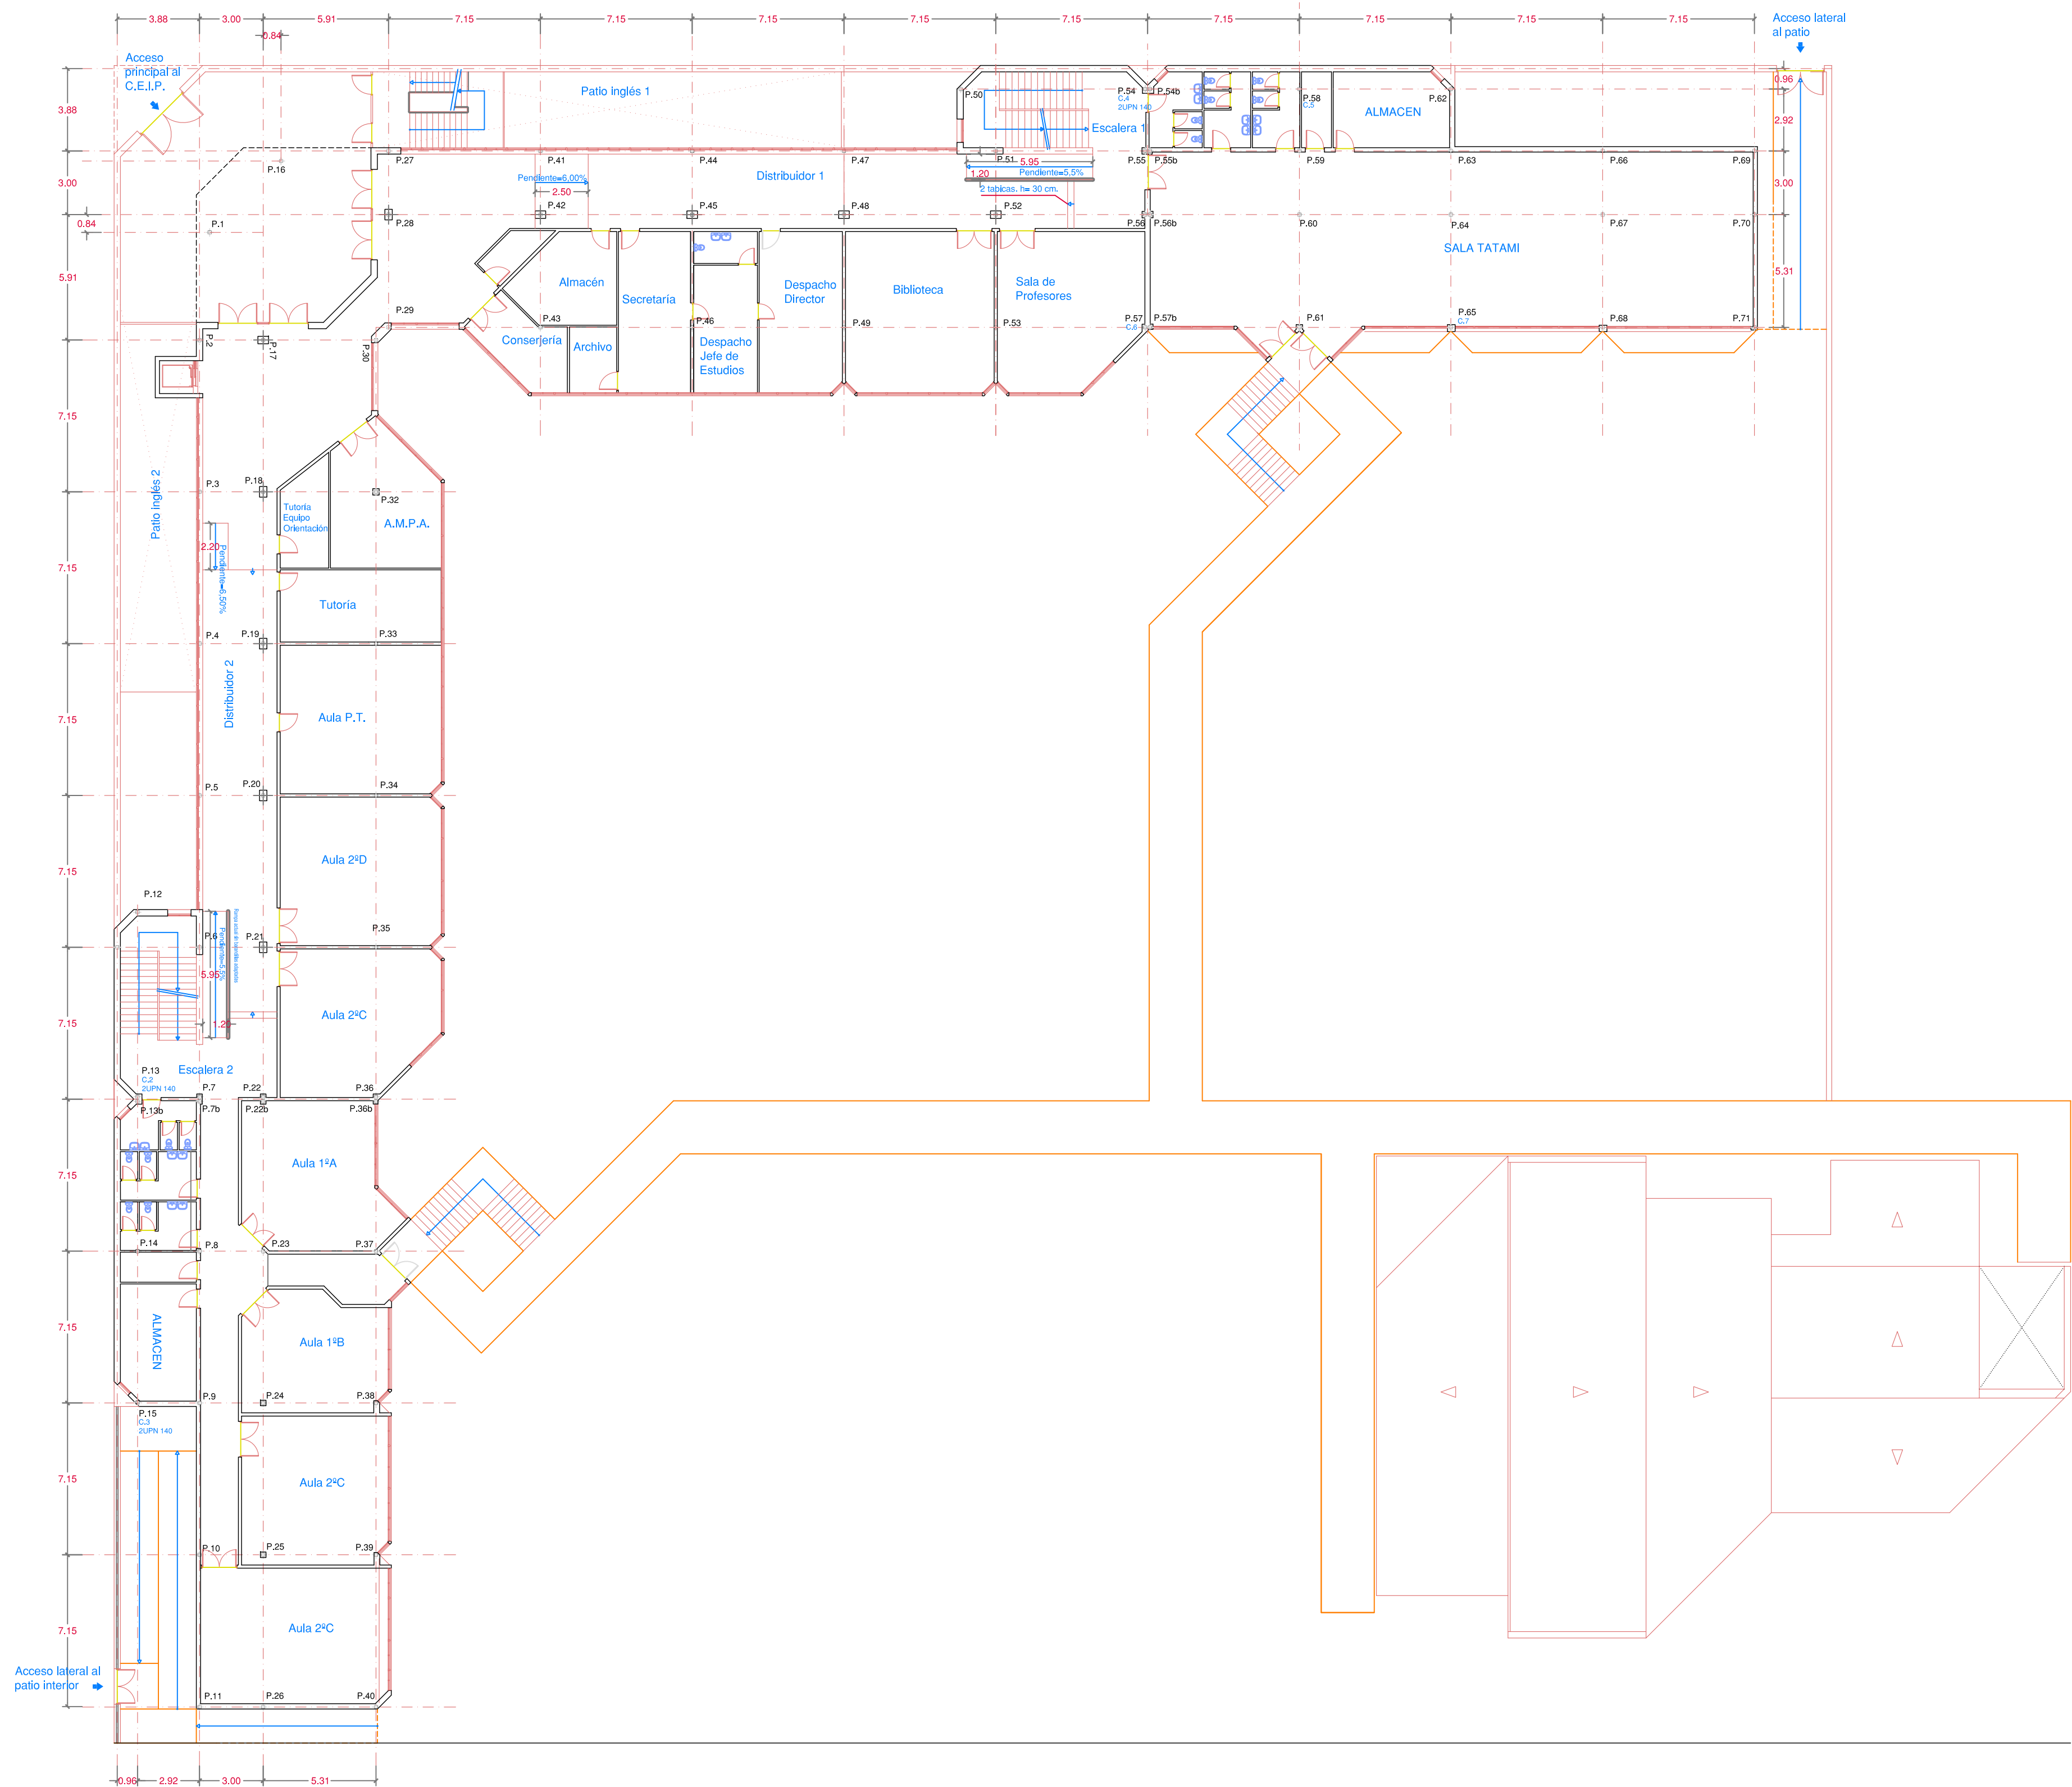
PLANTA BAJA. (Acceso al CEIP).

TODOS LOS PILARES DE LA PLANTA SEMISÓTANO:  
Se procederá al refuerzo de la capacidad portante con 4L en las esquinas y pletinas de unión y relleno interior de mortero (VER DETALLES SEGÚN DIMENSIONES).  
Total = 76 uds. L= 340 cm de cada pilar.

Separación entre Sala de calderas y C. acometida electricidad con la Zona de Música: Se añade 1 pie de ladrillo perforado para conseguir una separación EI-120. (ACTUACIÓN EN PLANTA SEMISÓTANO). También deberá procederse a la protección con 1/2 pie de ladrillo perforado los pilares existentes en el soportal de la planta semisótano.

Se eliminan los peldaños de la planta baja por rampas adaptadas. (ACTUACIÓN EN PLANTA BAJA).

Se añaden barandillas adaptadas en las rampas y escaleras interiores existentes. (ACTUACIÓN EN PLANTA SEMISÓTANO, BAJA Y PRIMERA).

Se sustituyen el solado de acceso y desembarco de escaleras y rampas por solado en tono oscuro en una anchura de 80 cm (2 piezas). ACTUACIÓN EN PLANTA SEMISÓTANO, BAJA Y PRIMERA).
