PROYECTO BÁSICO Y DE EJECUCIÓN  
**Refuerzo de pilares metálicos, subsanación de deficiencias y mejora de accesibilidad en el C.E.I.P. JUAN DE LA CIERVA de Madrid**

**Planta Primera: Estado actual y actuaciones.**

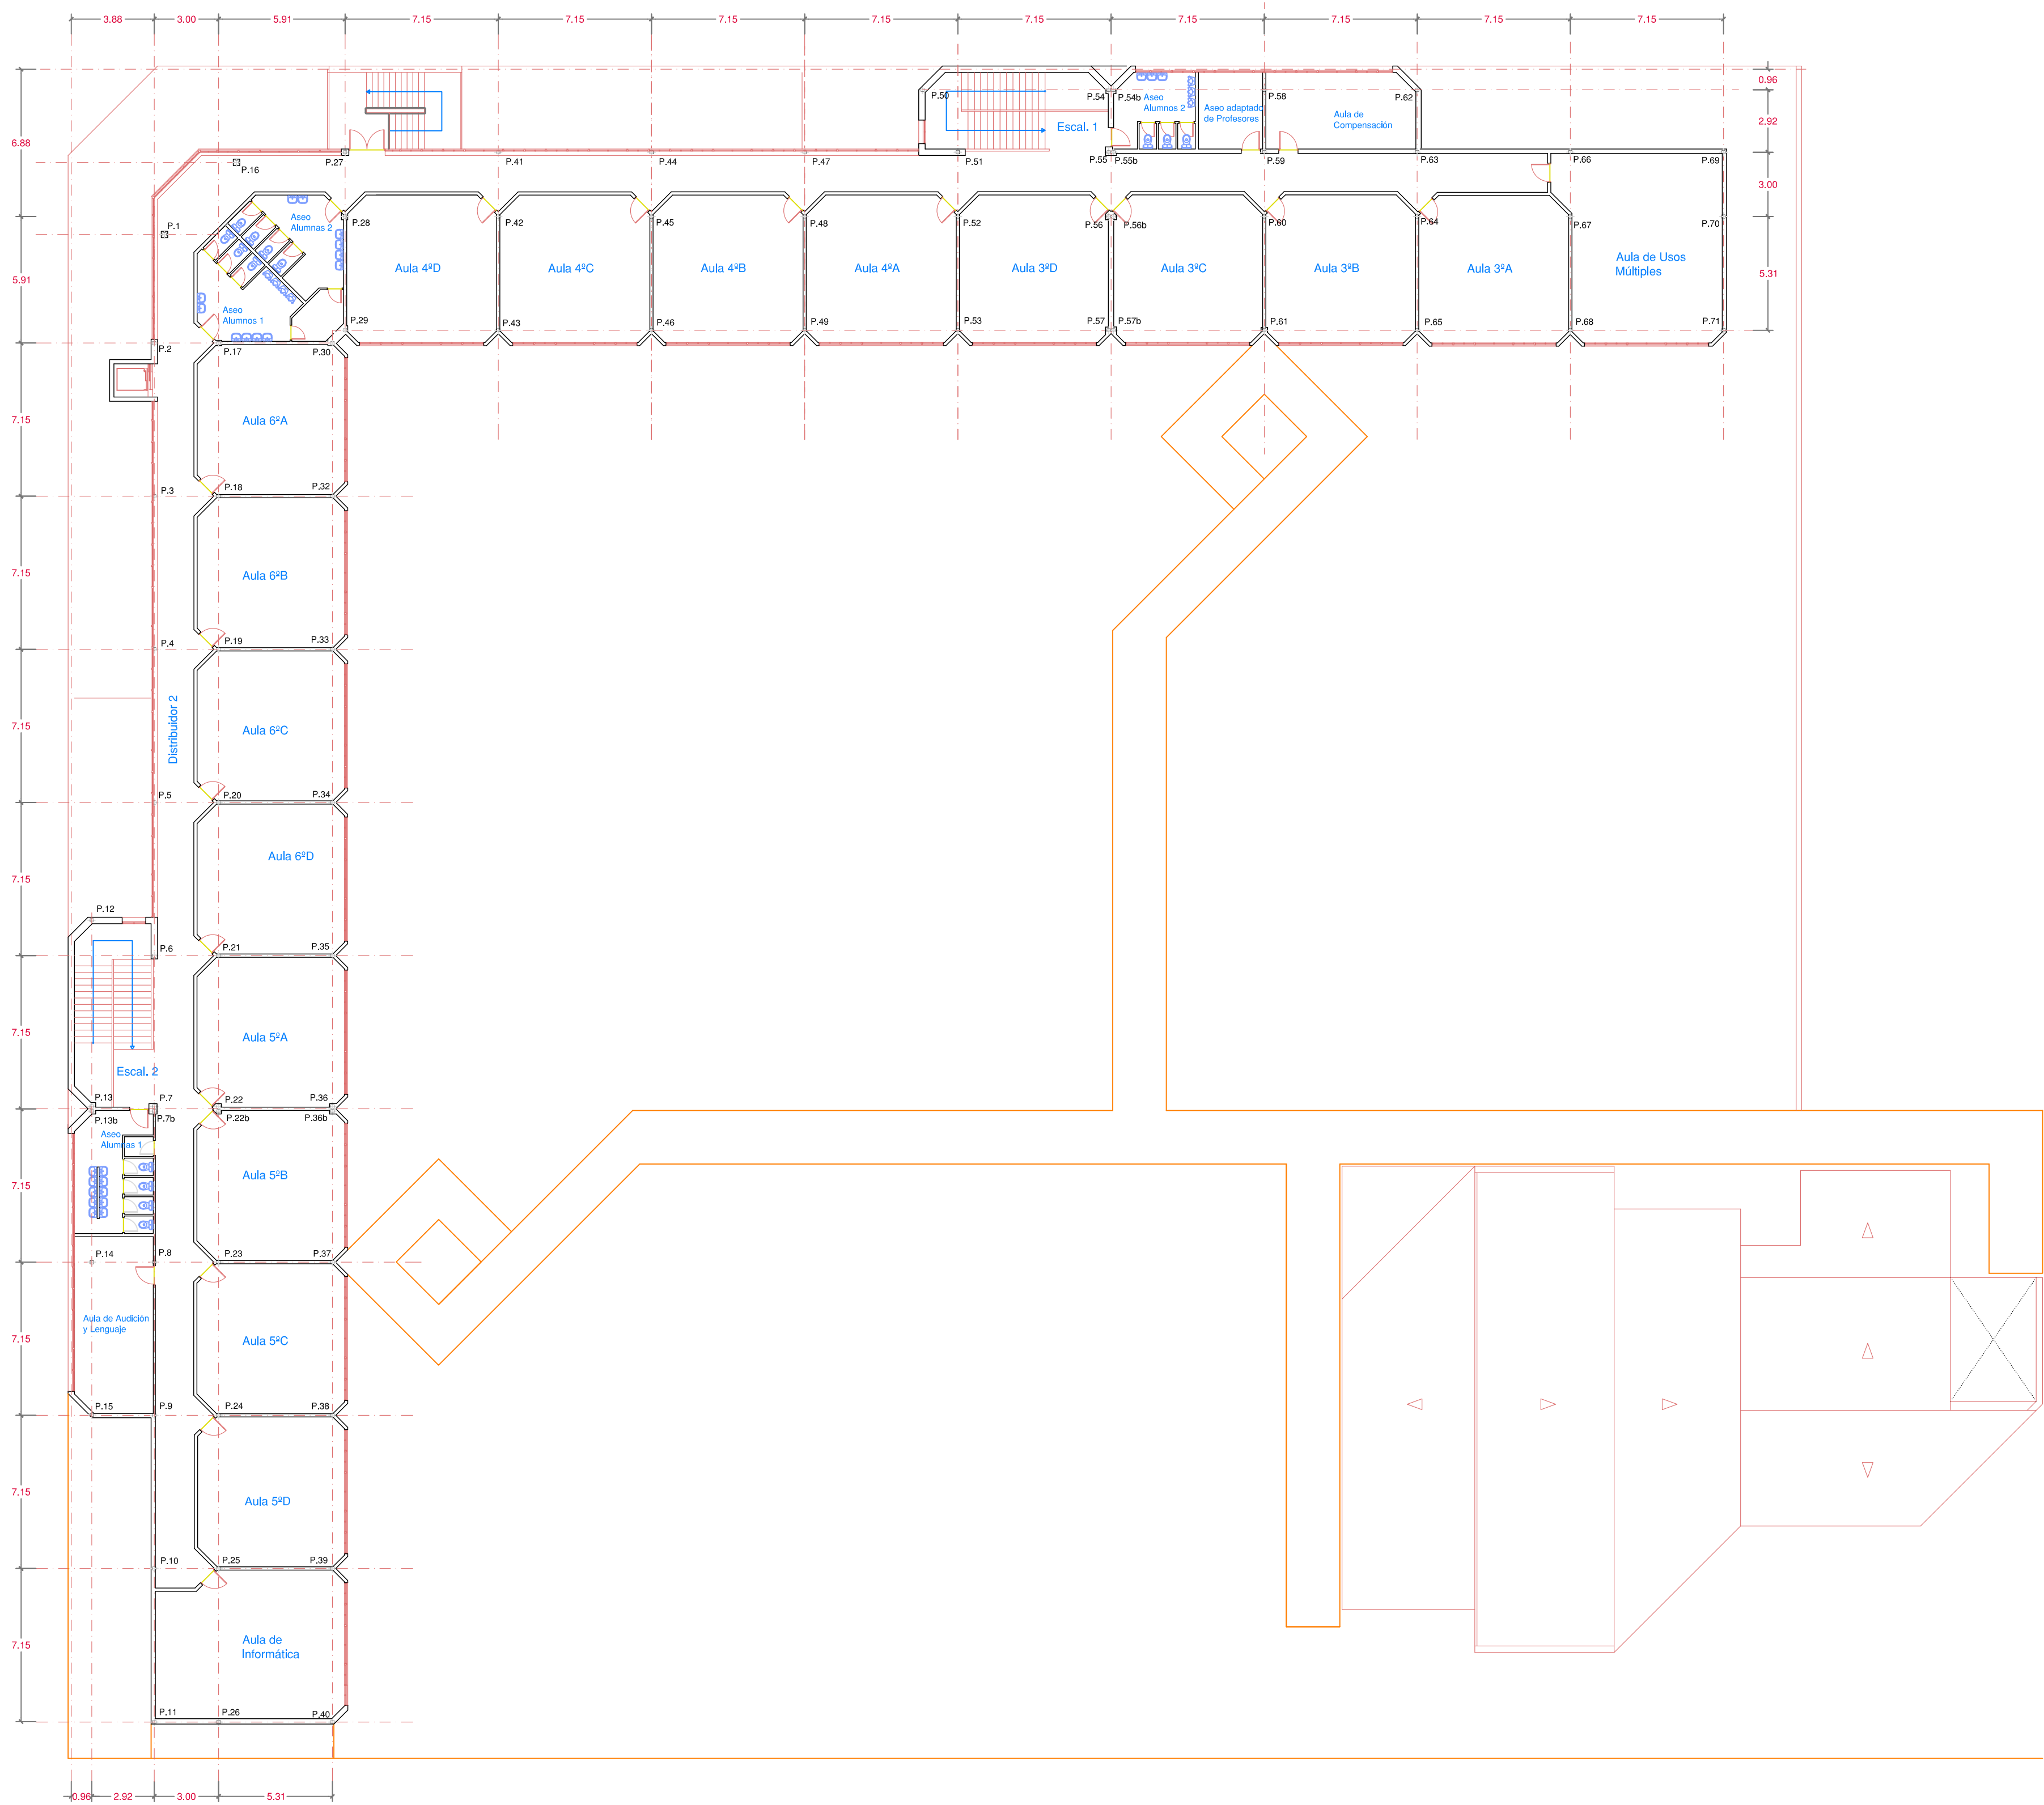
PLANTA PRIMERA

### ACTUACIONES PROYECTADAS

Se añaden barandillas adaptadas en las rampas Y escaleras interiores existentes. (ACTUACIÓN EN PLANTA SEMISÓTANO, BAJA Y PRIMERA).

Se sustituyen el solado de acceso y desembarco de escaleras y rampas por solado en tono oscuro en una anchura de 80 cm (2 piezas). ACTUACIÓN EN PLANTA SEMISÓTANO, BAJA Y PRIMERA).
