Proyecto de ejecución de demolición  
**cuerpo de aseos y rehabilitación parcial I.E.S. "Vega del Jarama"**

PLANO  
**Arquitectura. Ptologias.**

**Estado actual.**

**Planta baja**

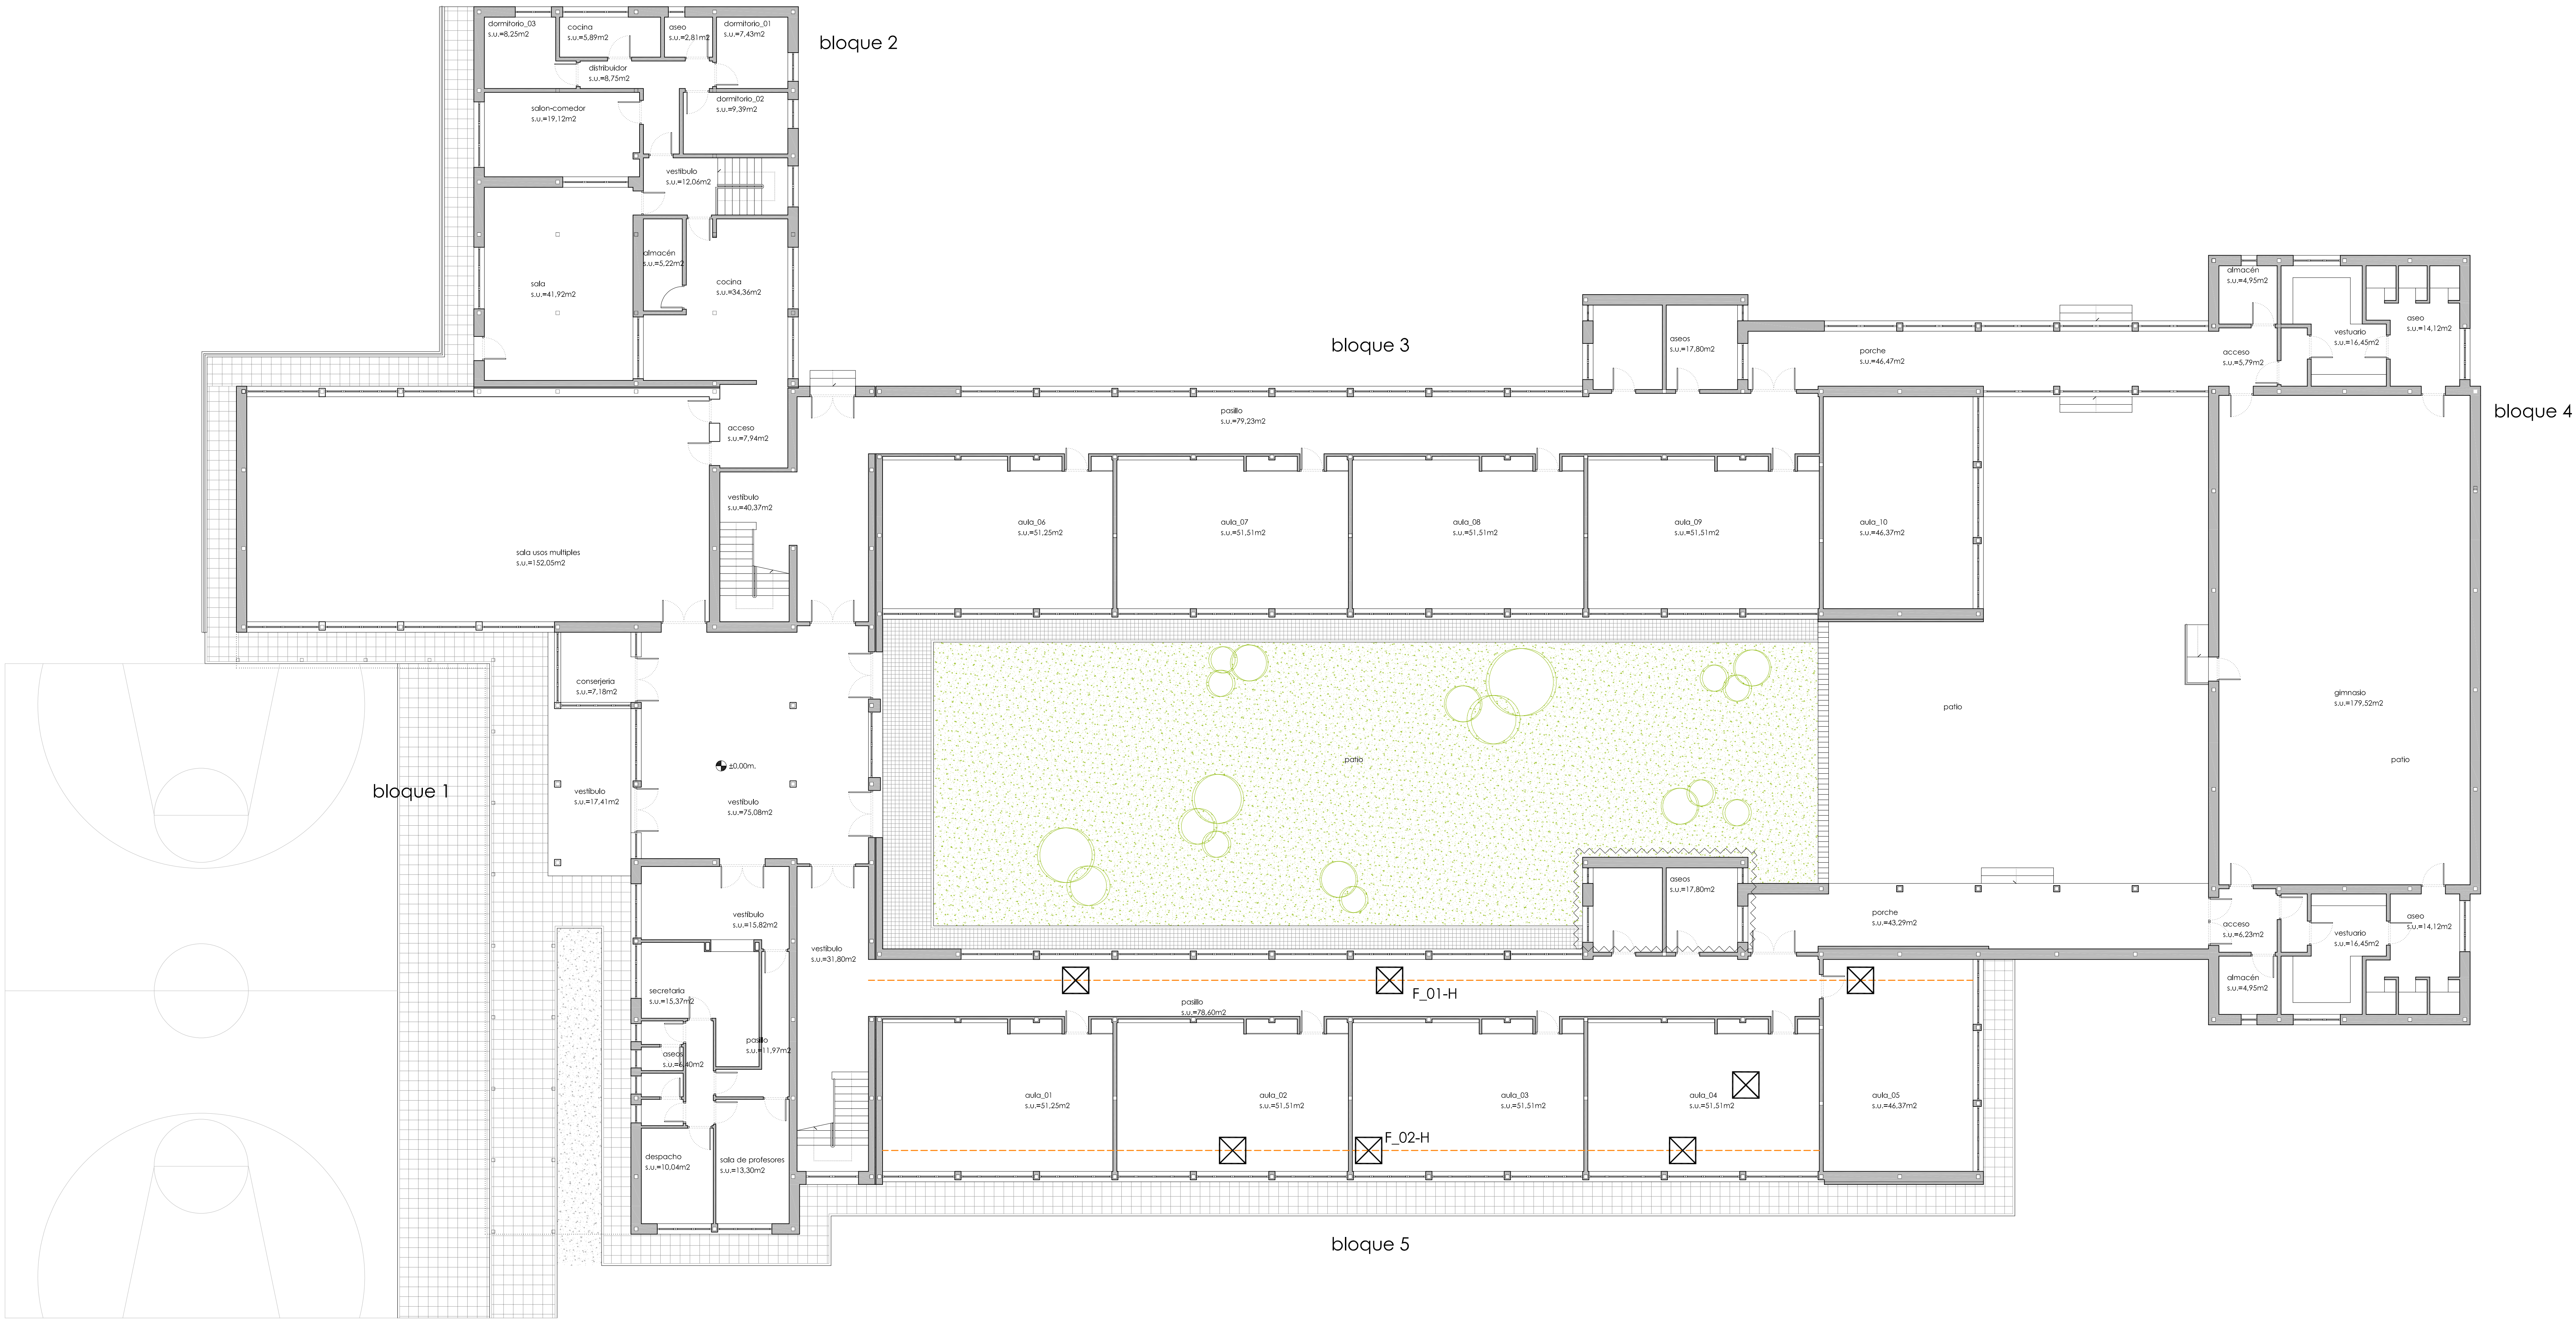
**010-01-AP(ea)-01**

- leyenda patologías**
- F\_01. Fisura en pavimento baldosa terrazo pulido 25x25cm. con abertura media de 1,00cm.  
V: vertical (Color 30)
  - G\_01. Grieta en fabrica de ladrillo ceramico perforado/h. doble/h. sencillo con abertura entre 0,50cm. y 5,00cm.  
V: vertical (Color 102)
  - Zona colapsada por hundimiento del terreno.  
Demolición integral.
  - Apertura de caja dimensiones 0,50x0,50m. en forjado sanitario de planta baja hasta cara superior de capa de compresión
