INFORME GEOTECNICO SOBRE CONDICIONES DE CIMENTACIÓN PARA MURO DE CONTENCIÓN EN EL LA CAÑADA

COMUNIDAD DE MADRID

Nº INFORME O/2005036

COSLADA

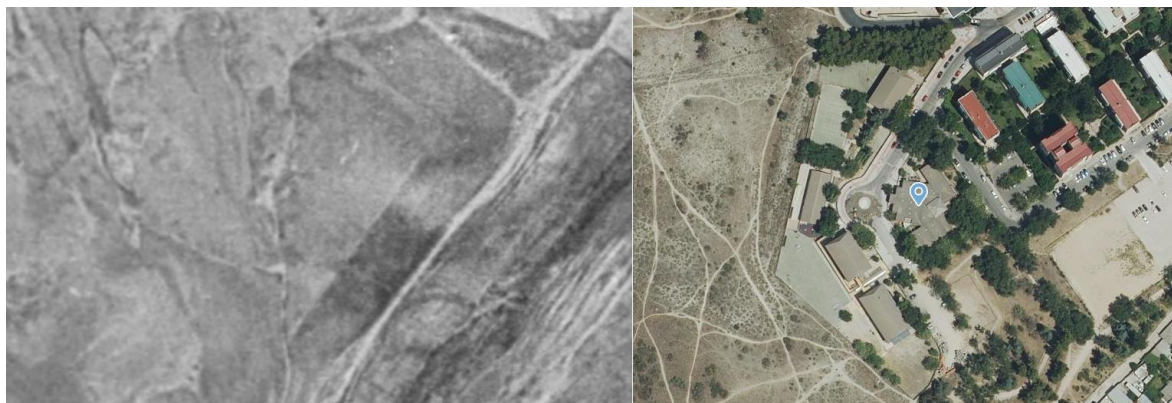
Figura Nº2. Comparación de la ortofoto del 56-57 con situación actual.

Observando la ortofoto histórica más antigua que se dispone, del vuelo americano 56-57, y comparándola con una imagen más o menos actual, se puede apreciar que el área de interés era una zona de cultivo, con la presencia de varios arroyos.

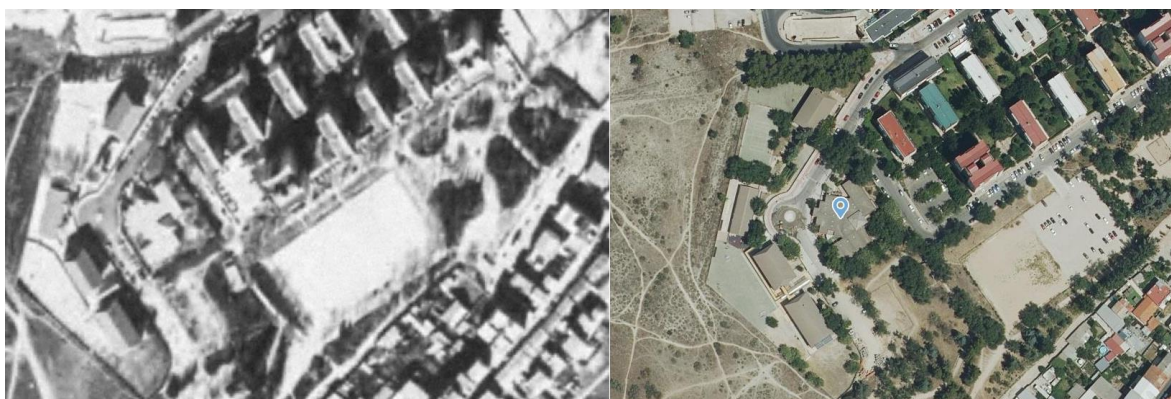
Figura Nº3. Comparación de la ortofoto del 1997 con situación actual.

La siguiente imagen disponible es de fecha del 1997. Aquí el complejo urbanístico de las inmediaciones ya se encuentra desarrollado.

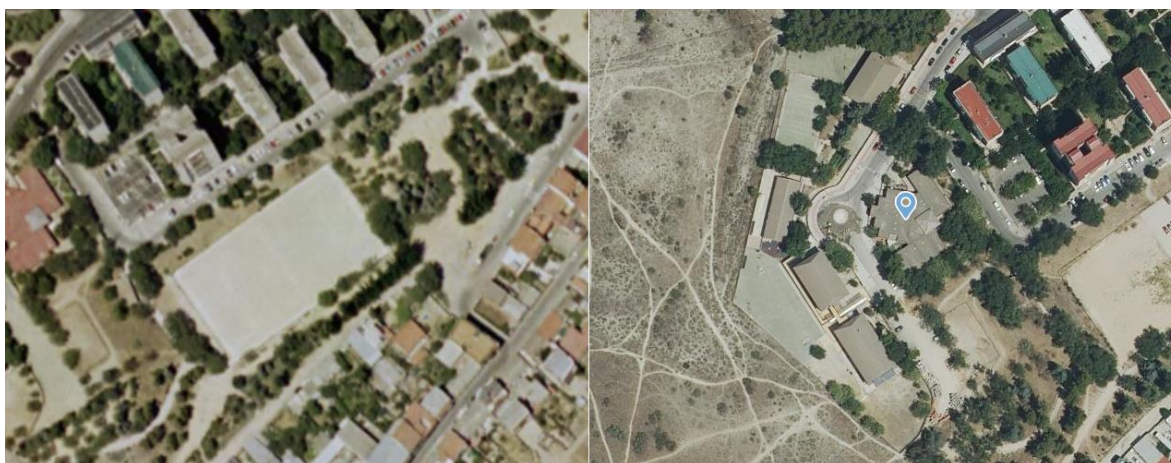
Figura Nº4. Comparación de la ortofoto del 2000 con situación actual.

La siguiente imagen disponible es de fecha del 2000. Aquí el área de actuación ya tiene un aspecto más parecido al actual.

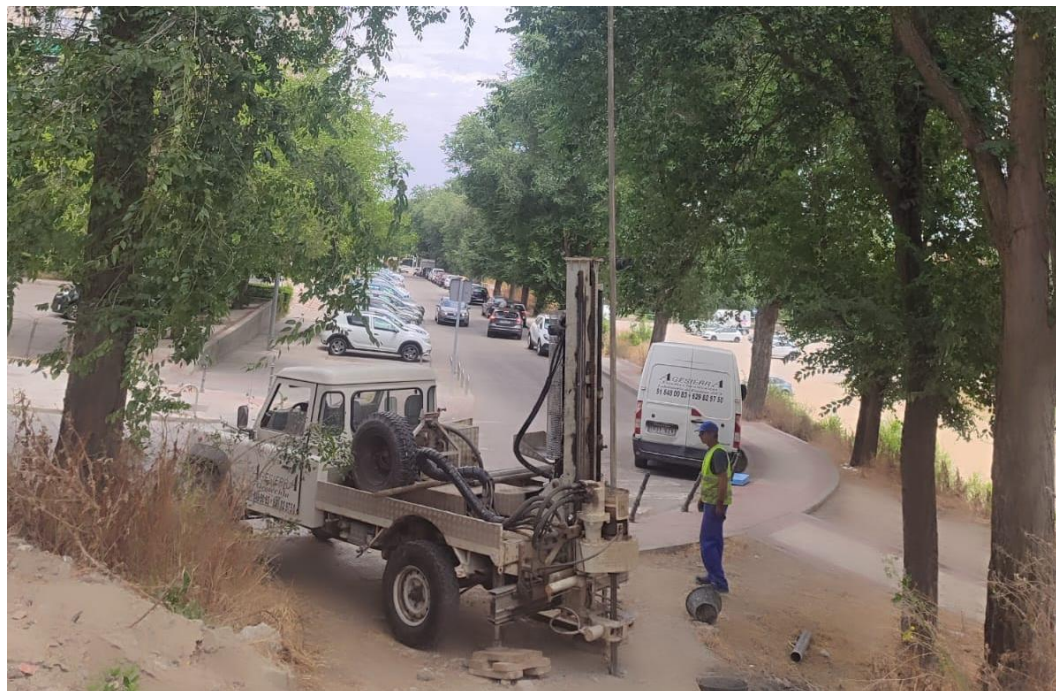
Figura Nº 1.- Imagen de la ejecución del sondeo mecánico y rotativo con extracción continua de testigo referido como S-01.

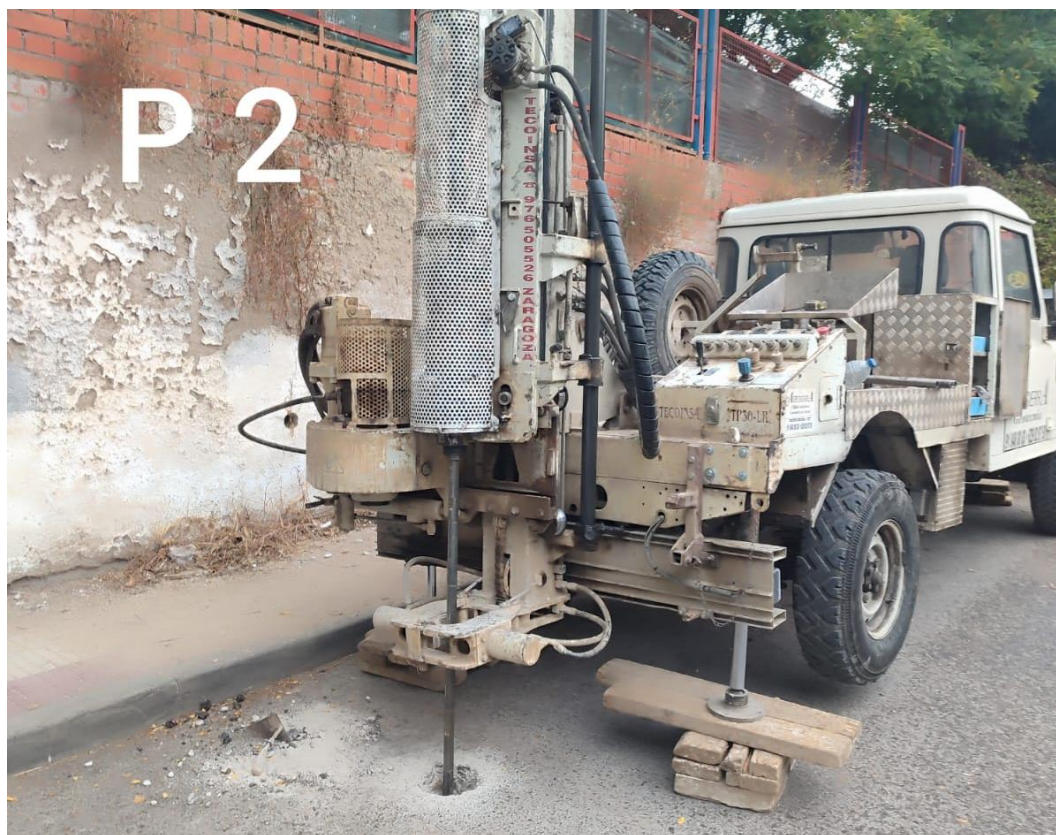
Figura Nº 2.- Trabajos para la realización de la penetración dinámica, tipo DPSH, referida como P-02.
