PROYECTO BÁSICO Y DE EJECUCIÓN
para la sustitución de cubiertas por presencia de amianto en el IES Mariana Pineda .
Calle del Alcalde Garrido Juaristi, 8, 28030 Madrid.

PLANTA DE CUBIERTAS

DETALLES CUBIERTA

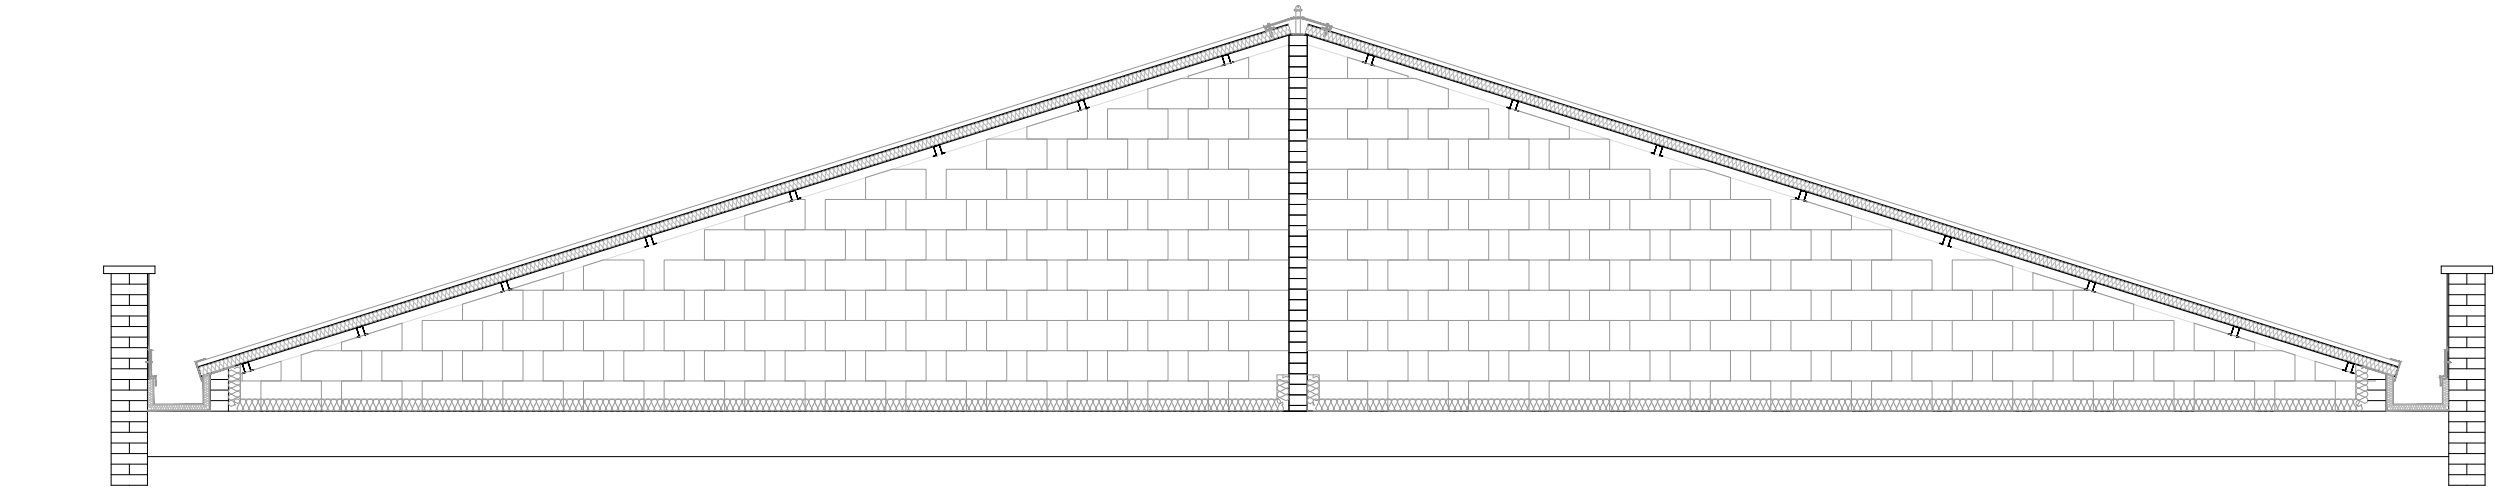
SECCIÓN TIPO DE LA CUBIERTA_ESTADO REFORMADO

FORMACIÓN DE CANALÓN

FORMACIÓN DE CUBIERTA

4_PANEL SANDWICH PRELACADO

6_PERFIL DE ACERO OM60/40X2MM

7_CUMBRERA DE CHAPA PRELACADA

8_LÍNEA DE VIDA

9_AISLAMIENTO DE MANTA IBR 80

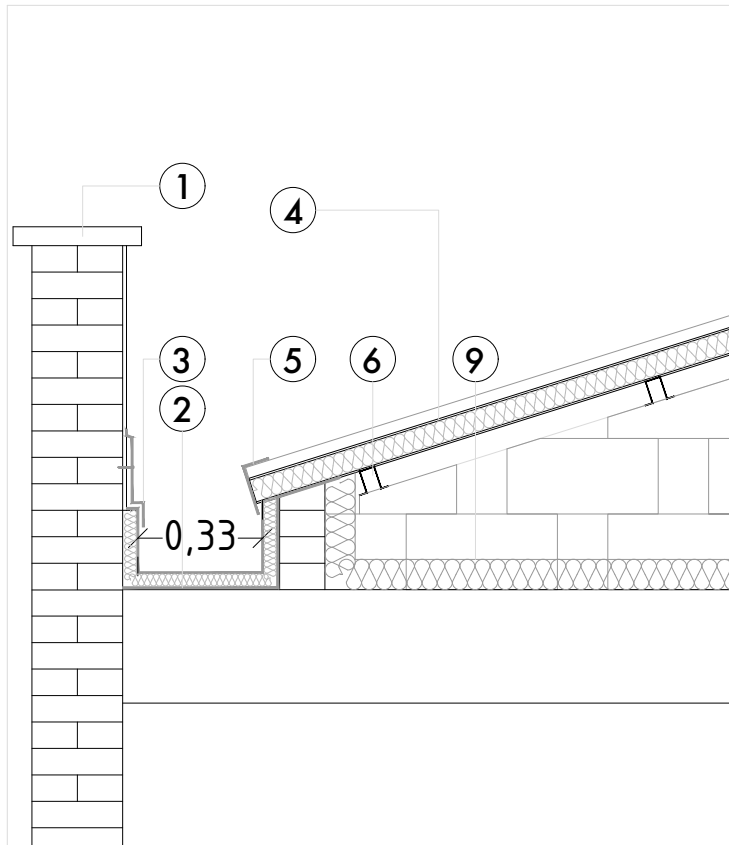
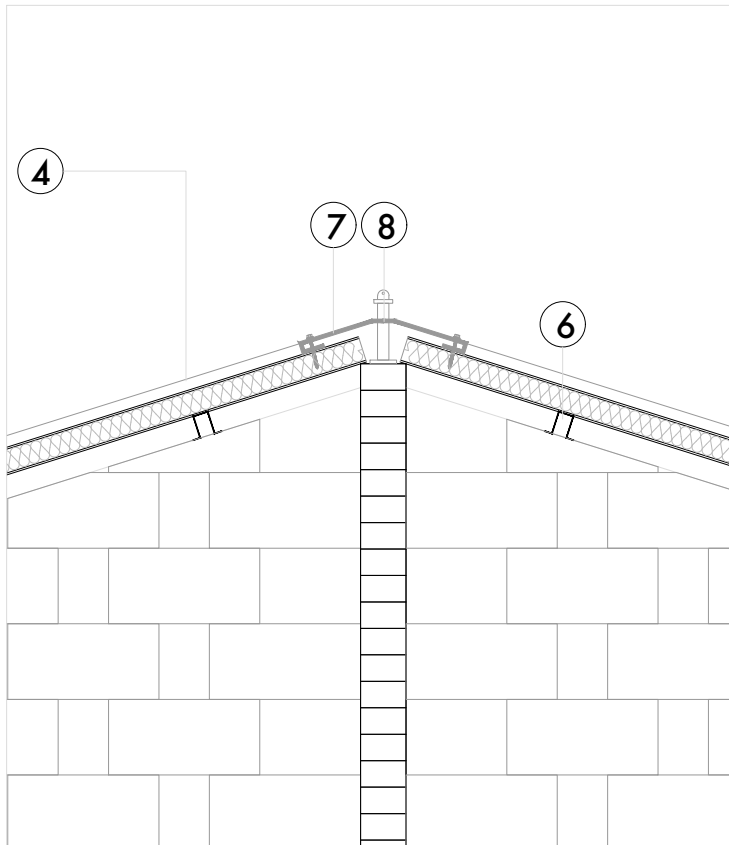
DETALLE CANALÓN

1_ ALBARDILLA EXISTENTE

SUSTITUCIÓN DE PIEZAS DAÑADAS

2_CANALÓN PERIMETRAL DE CHAPA DE ACERO

3_REMATE DE CHAPA PRELACADA

5_REMATE FRONTAL DEL PANEL SANDWICH DE CHAPA DE ACERO
