PROYECTO BÁSICO Y DE EJECUCIÓN DE SUSTITUCIÓN DE CUBIERTA EN EL

CEIP Nuestra Señora del Pilar
Torrejón de Velasco.

ARQUITECTURA.
SITUACIÓN Y
EMPLAZAMIENTO

ESTADO ACTUAL: ACTUACIONES ESTADO REFORMADO A02

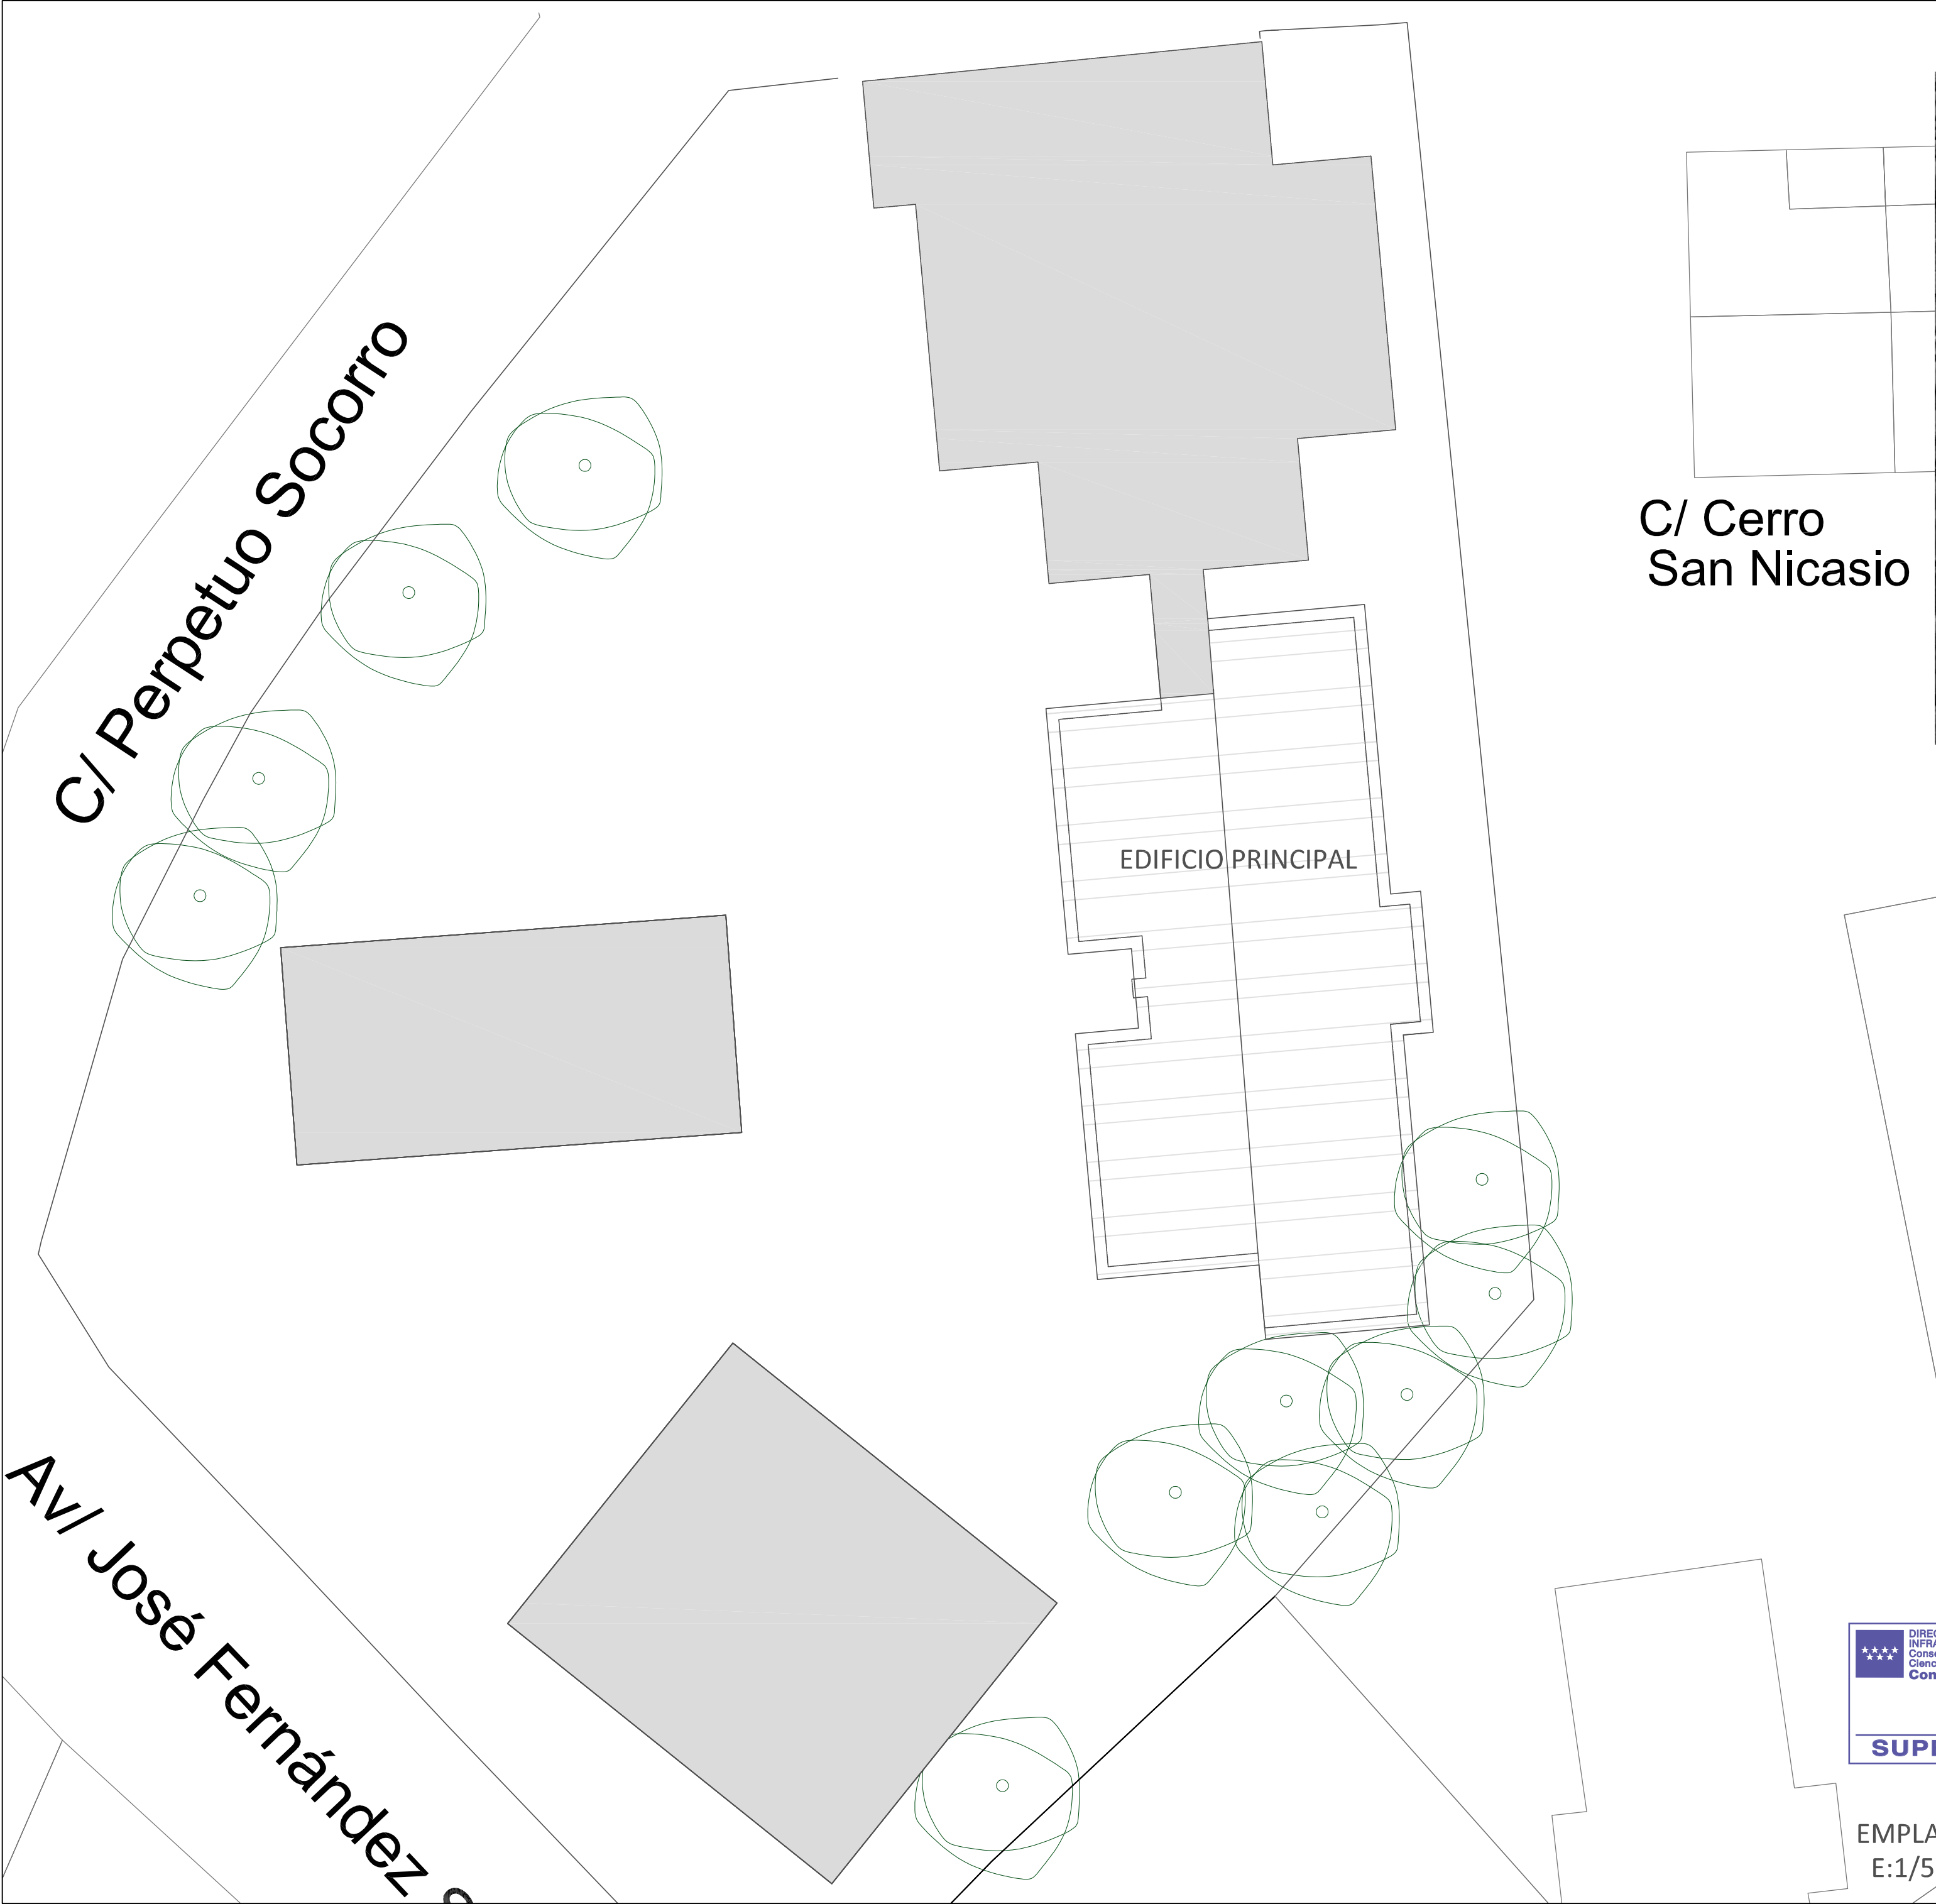
A01

CUBIERTAS A SUSTITUIR EN EDIFICIO PRINCIPAL

- 1.- INSTALACIÓN LÍNEA DE VIDA
- 2.- ELIMINACIÓN DE CUBRICIÓN DE FIBROCEMENTO
- 3.- SUSTITUCIÓN DE SISTEMA ACTUAL DE FORMACIÓN DE PENDIENTE POR ESTRUCTURA METÁLICA PARA FORMACIÓN DE PENDIENTE
- 4.- SUSTITUCIÓN DE CANALONES VISTOS
- 5.- INSTALACIÓN DE PANEL SANDWICH
- 6.- SUSTITUCIÓN DE SISTEMA DE PLETINA DE PÚAS, PARA LA PROTECCIÓN FRENTE A LAS AVES

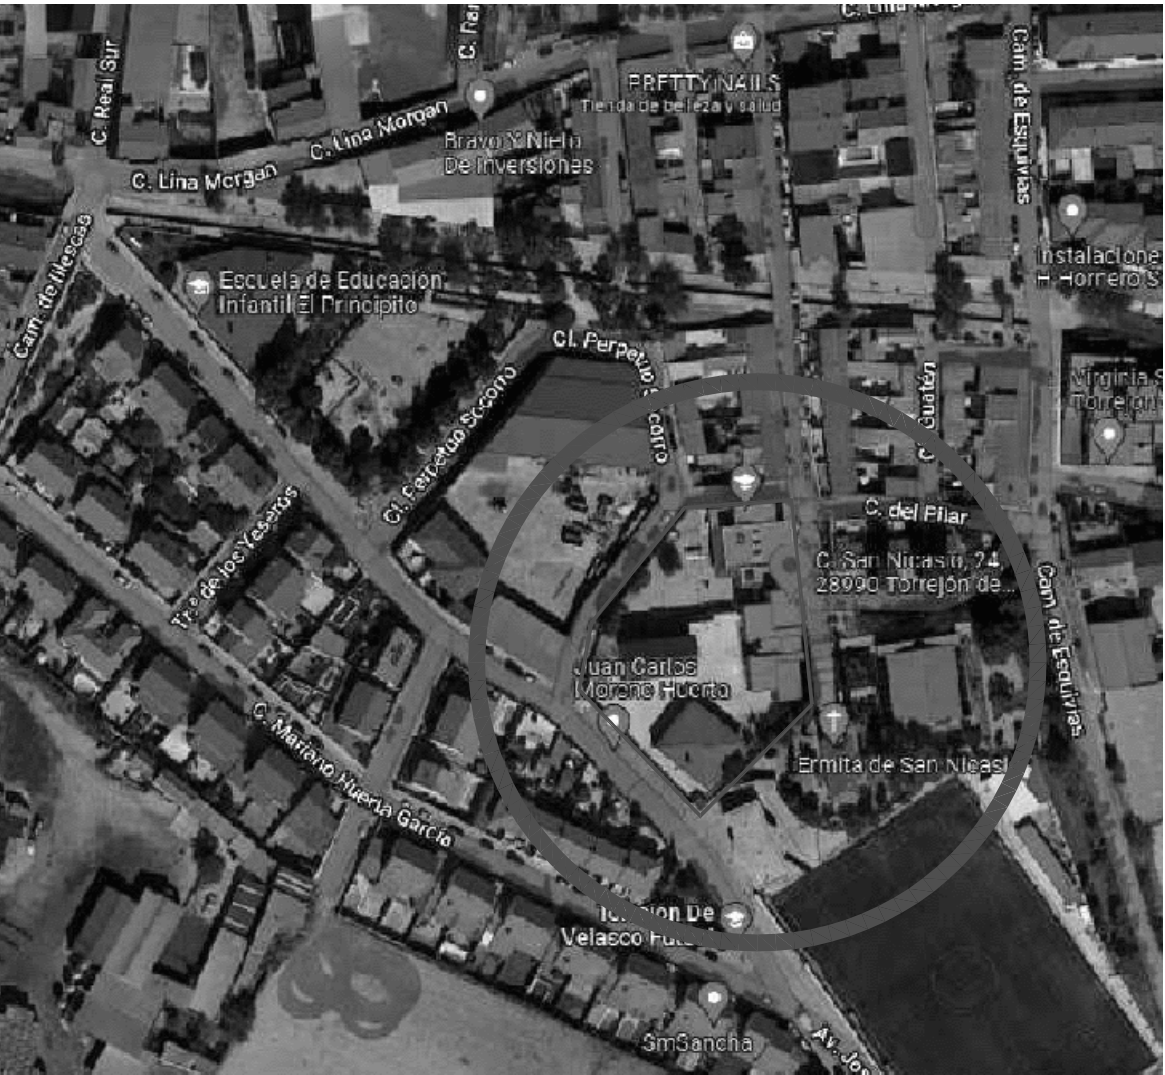
ACTUACIONES A REALIZAR

DESCRIPCIÓN

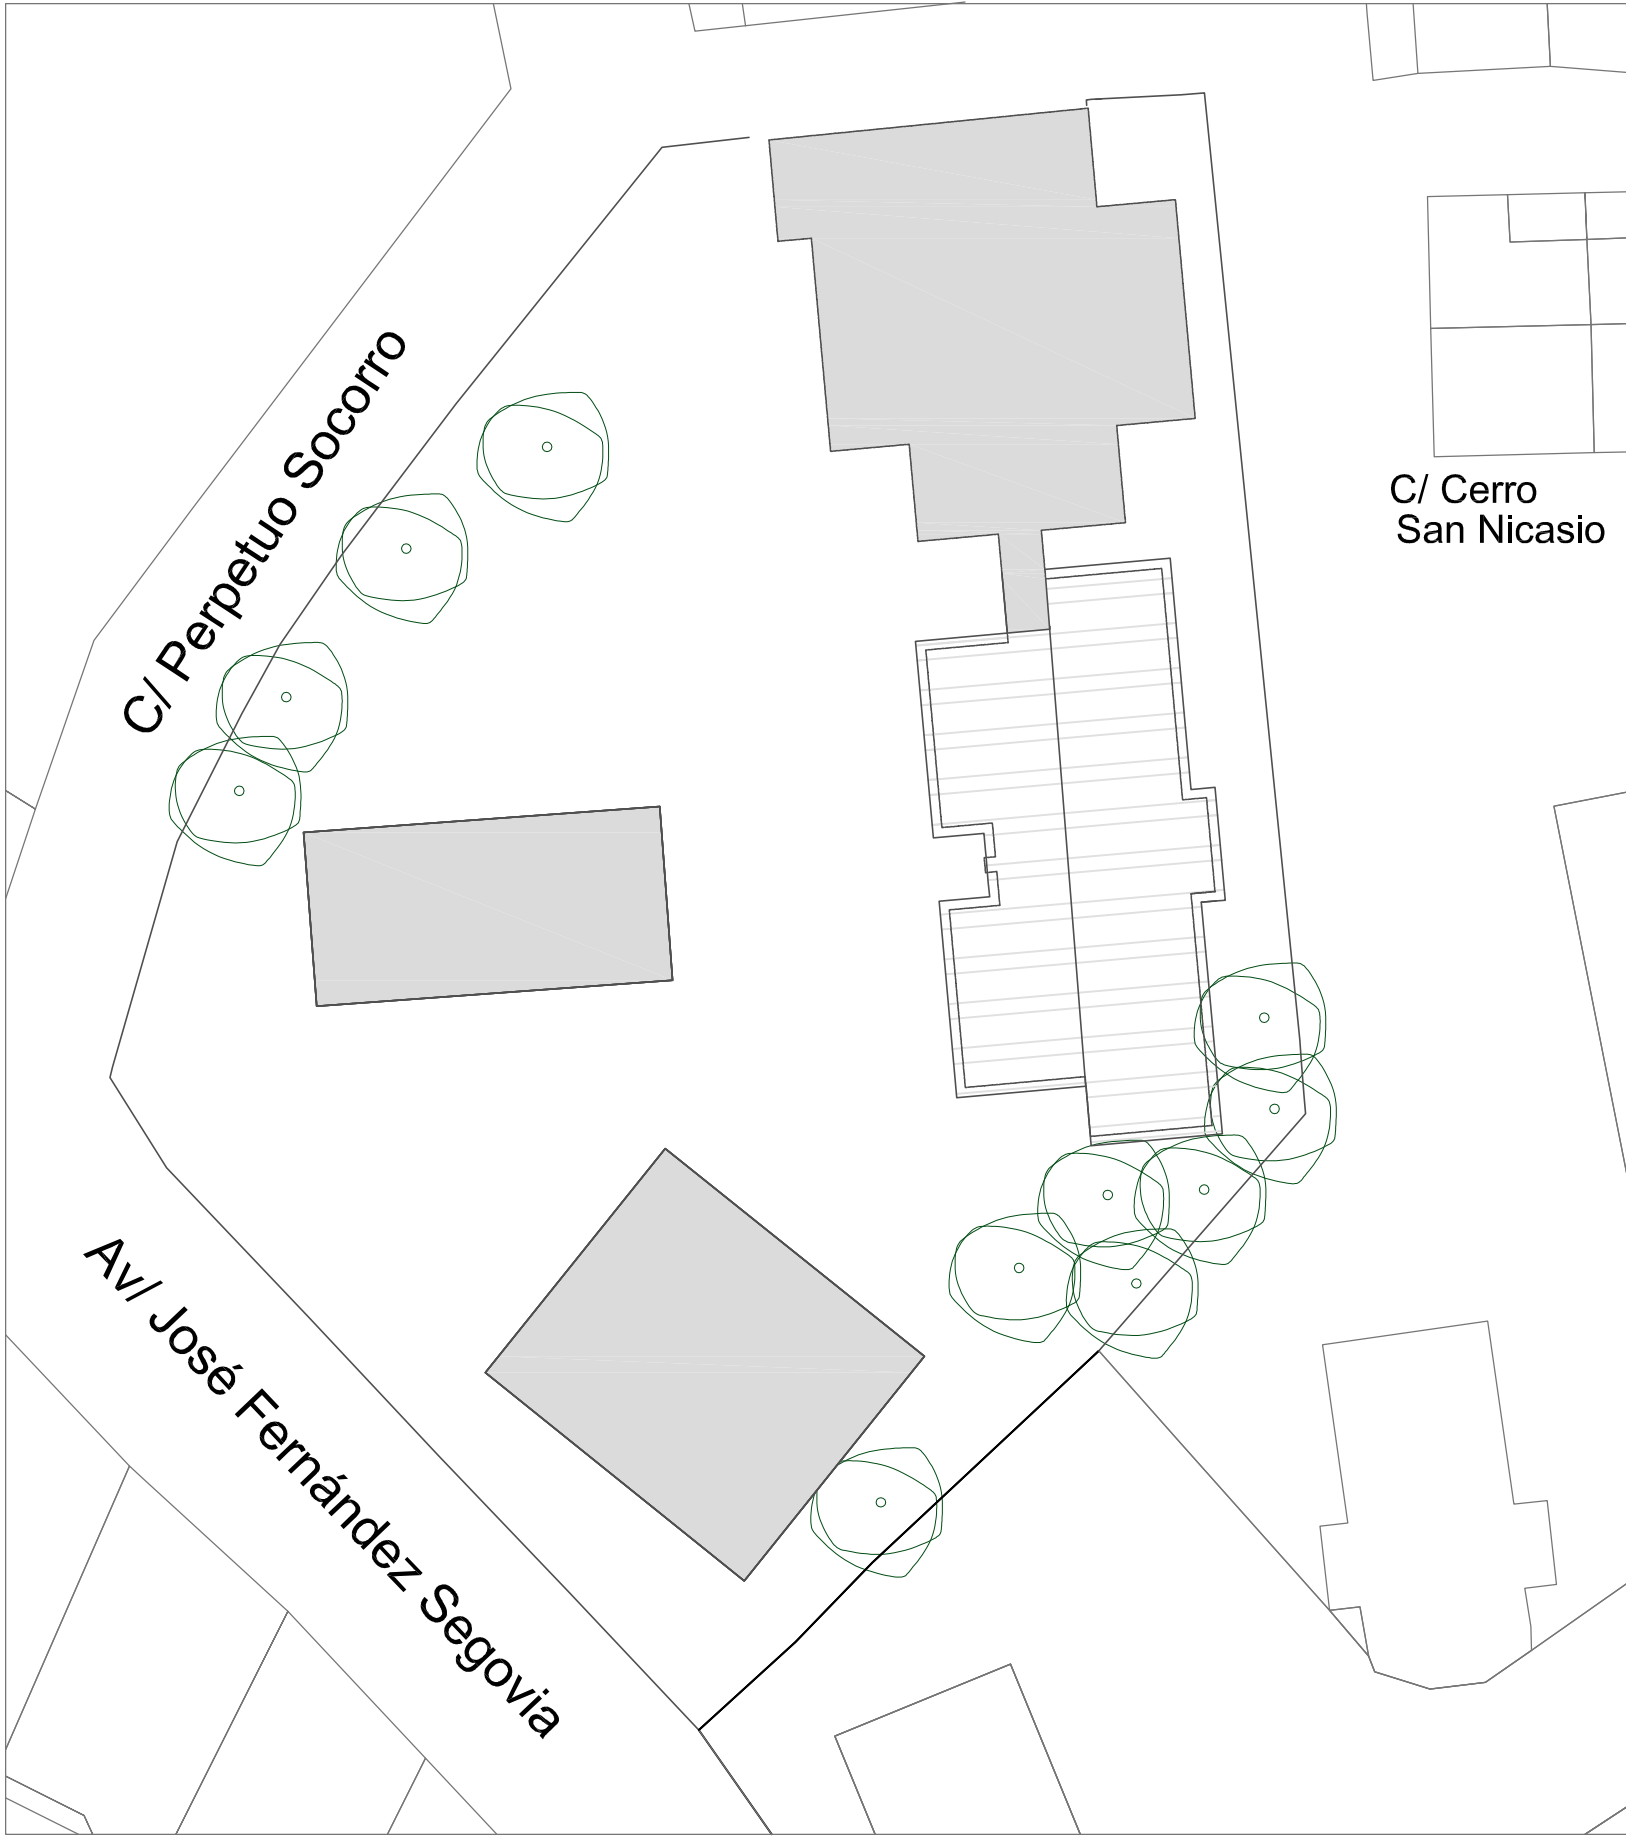
E:1/250

ACTUACIONES A REALIZAR

- DESCRIPCIÓN
- CUBIERTAS A SUSTITUIR EN EDIFICIO PRINCIPAL
- 1.- INSTALACIÓN LÍNEA DE VIDA
 - 2.- ELIMINACIÓN DE CUBRICIÓN DE FIBROCEMENTO
 - 3.- SUSTITUCIÓN DE SISTEMA ACTUAL DE FORMACIÓN DE PENDIENTE POR ESTRUCTURA METÁLICA PARA FORMACIÓN DE PENDIENTE
 - 4.- SUSTITUCIÓN DE CANALONES VISTOS
 - 5.- INSTALACIÓN DE PANEL SANDWICH
 - 6.- SUSTITUCIÓN DE SISTEMA DE PLETINA DE PÚAS, PARA LA PROTECCIÓN FRENTE A LAS AVES

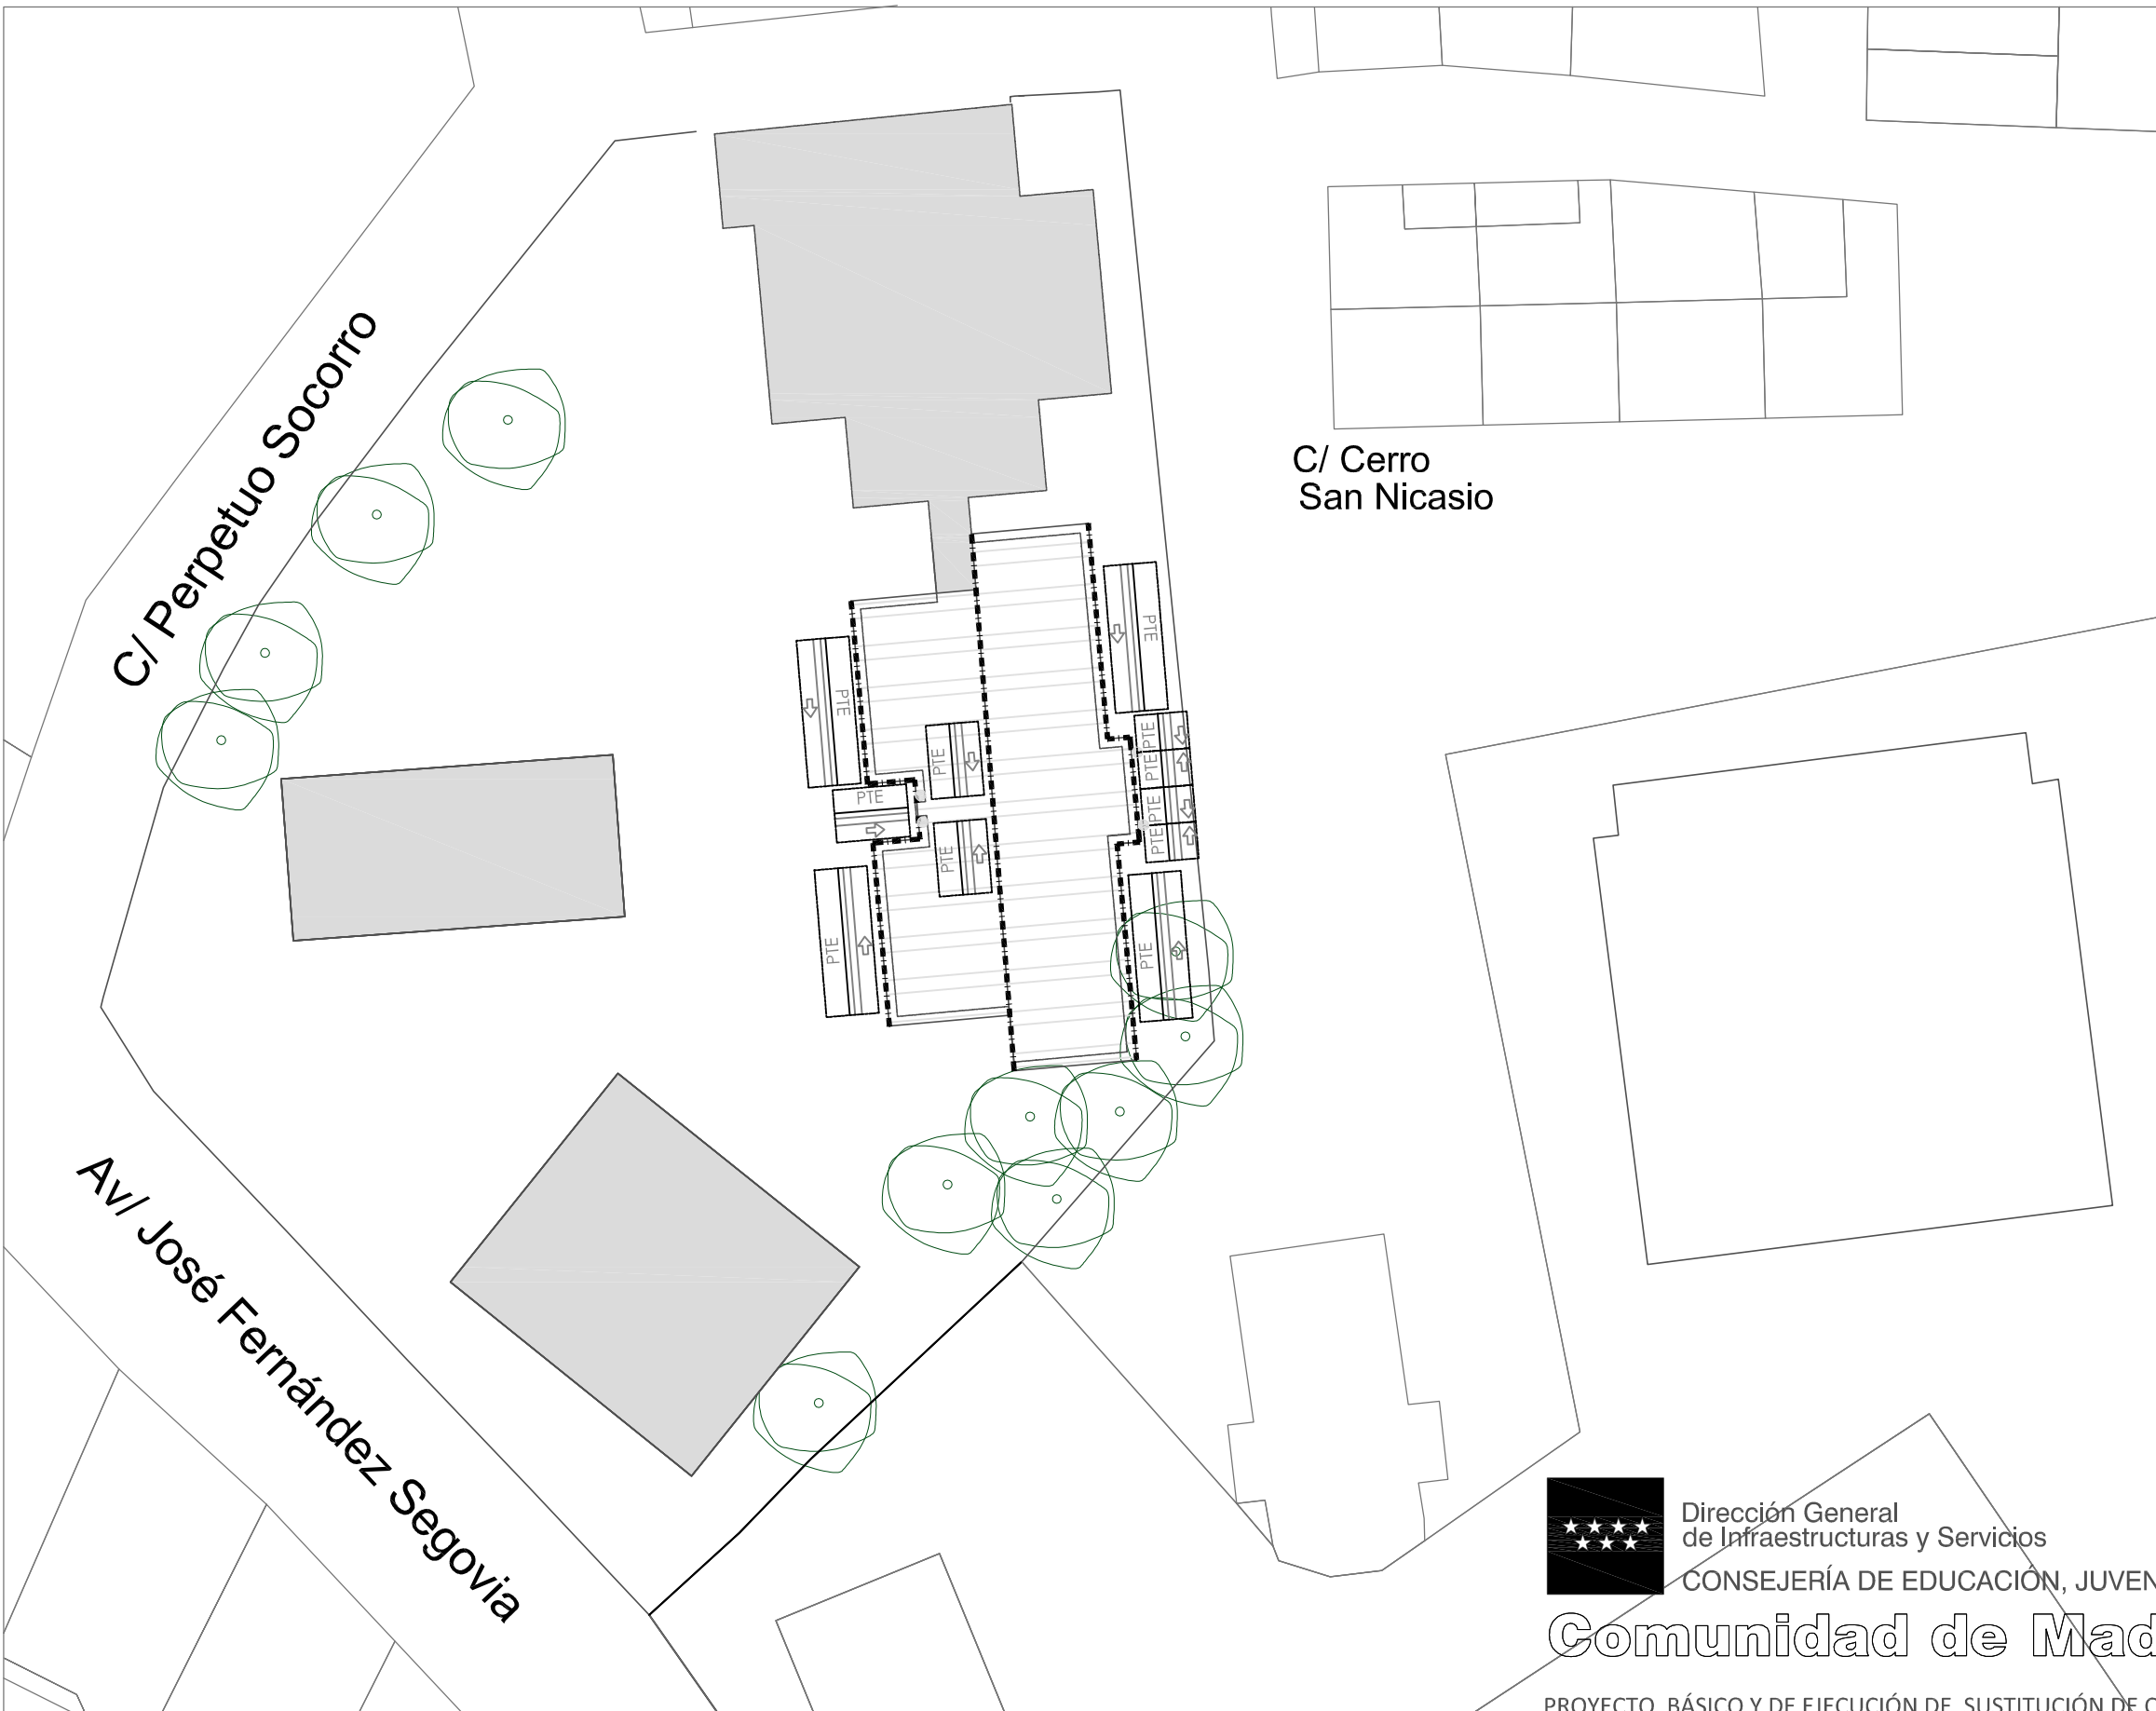
E:1/250

ACTUACIONES REALIZADAS

- DESCRIPCIÓN
- NUEVA CUBIERTA PANEL SANDWICH SOBRE ESTRUCTURA METÁLICA CON PENDIENTE
 - SUSTITUCIÓN DE CANALONES
 - LÍNEA DE VIDA INSTALADA
 - PLETINA DE PÚAS PROTECCIÓN ANTIAVES
 - BAJANTE EXISTENTES A MANTENER

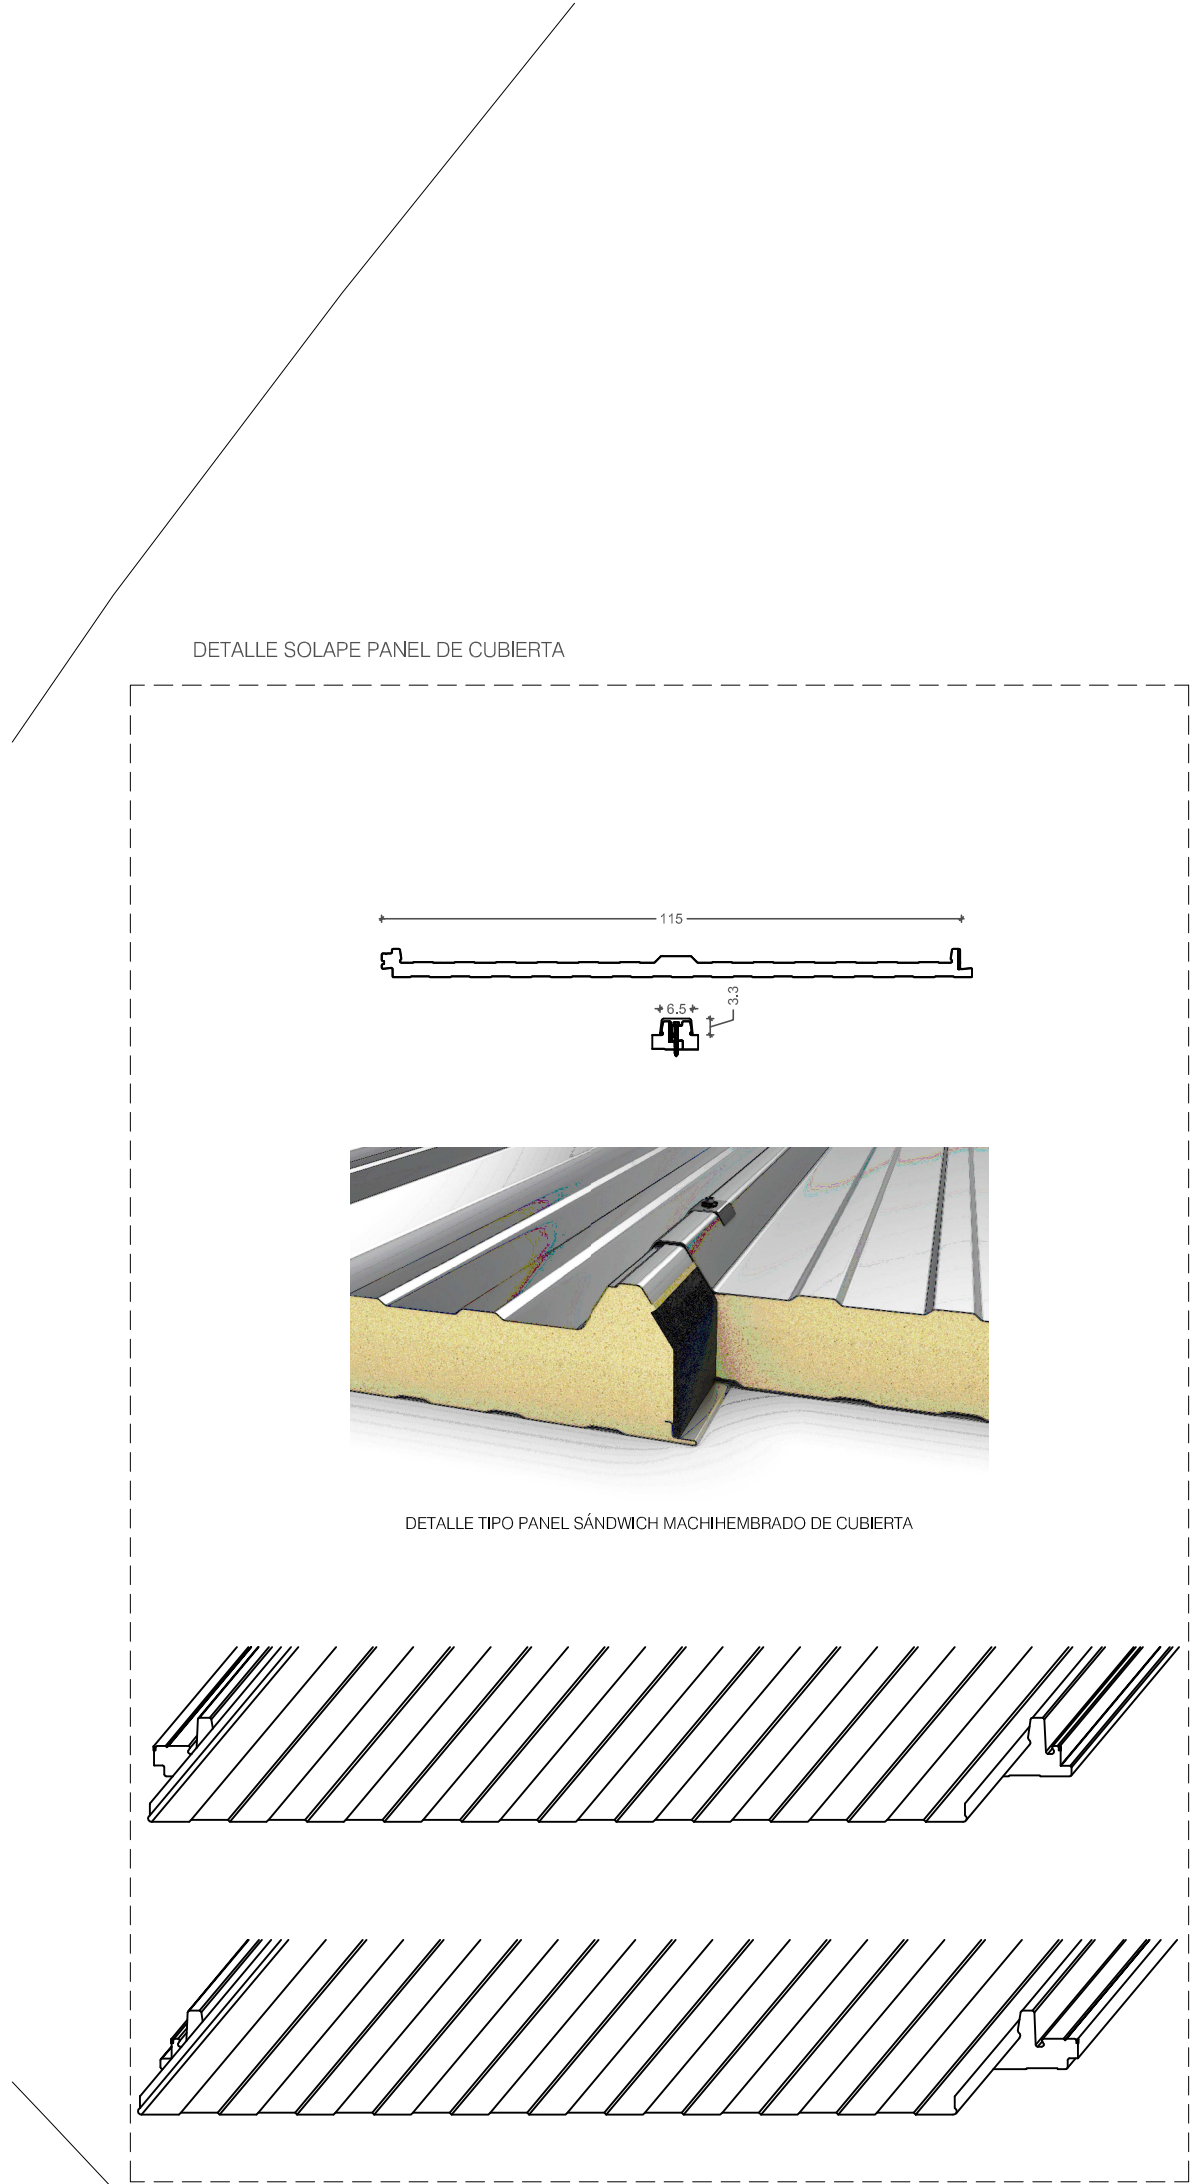
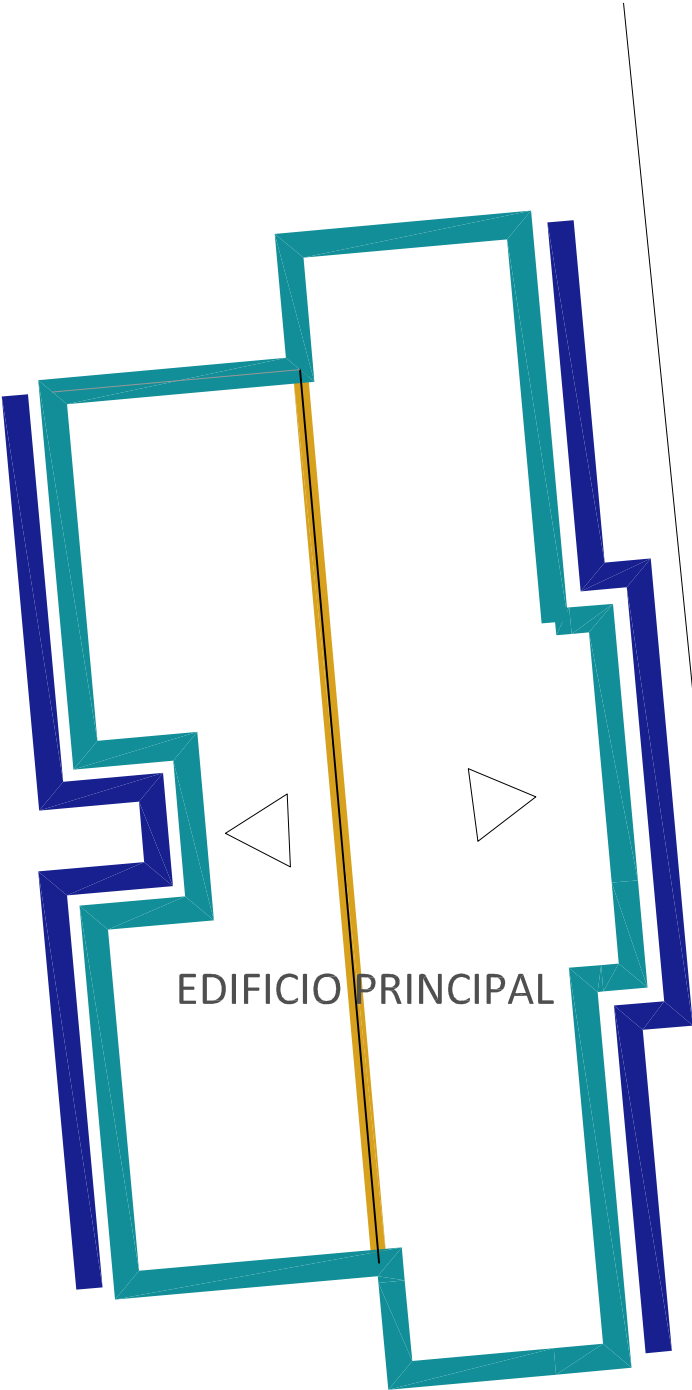
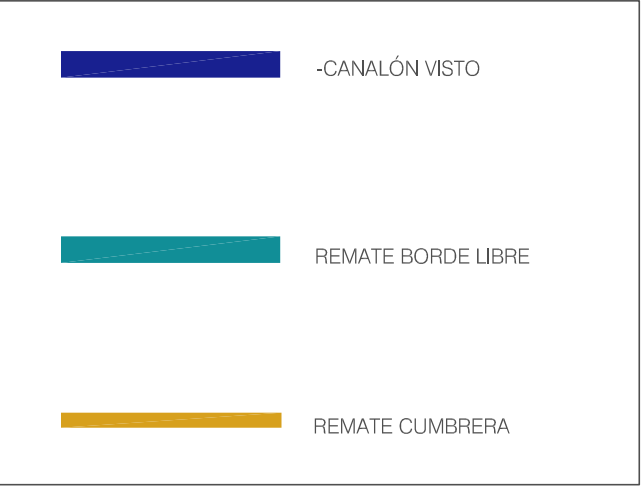
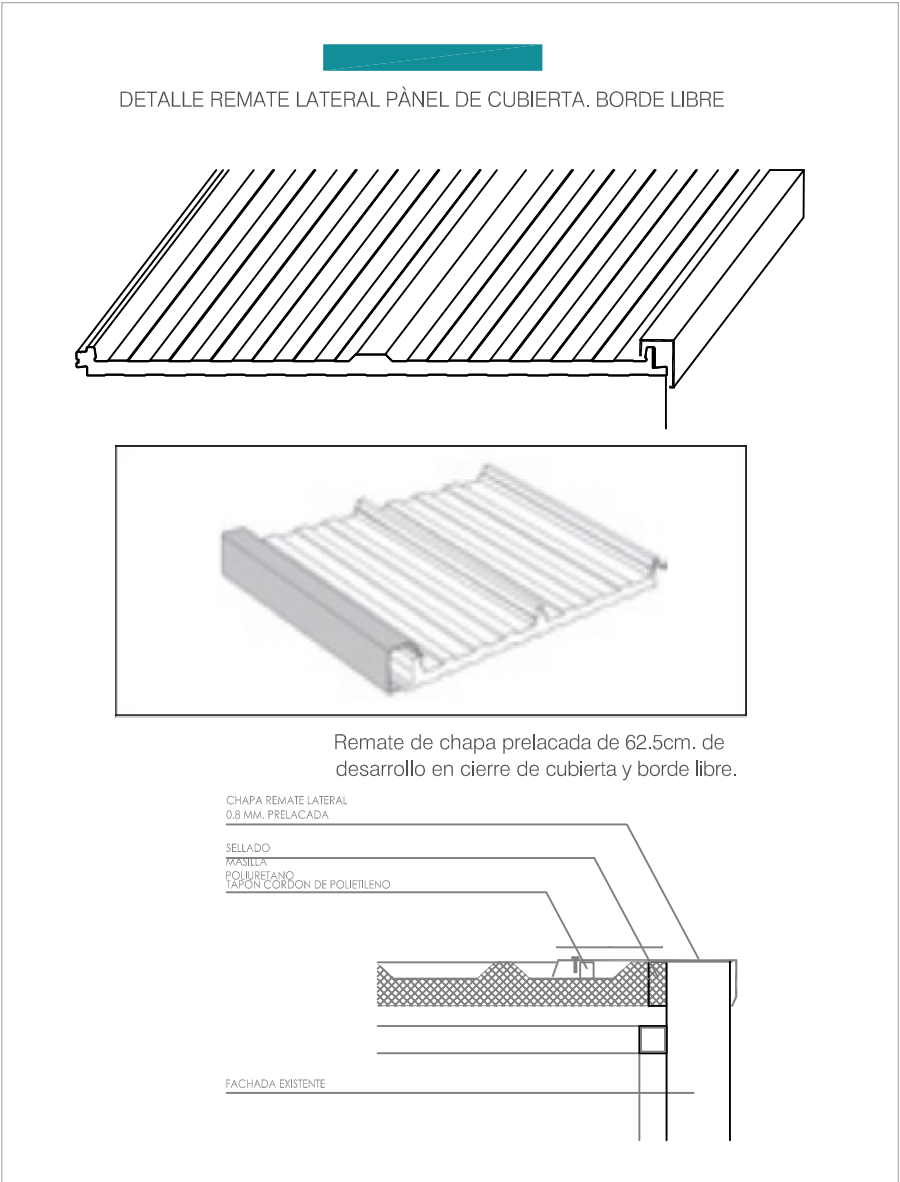
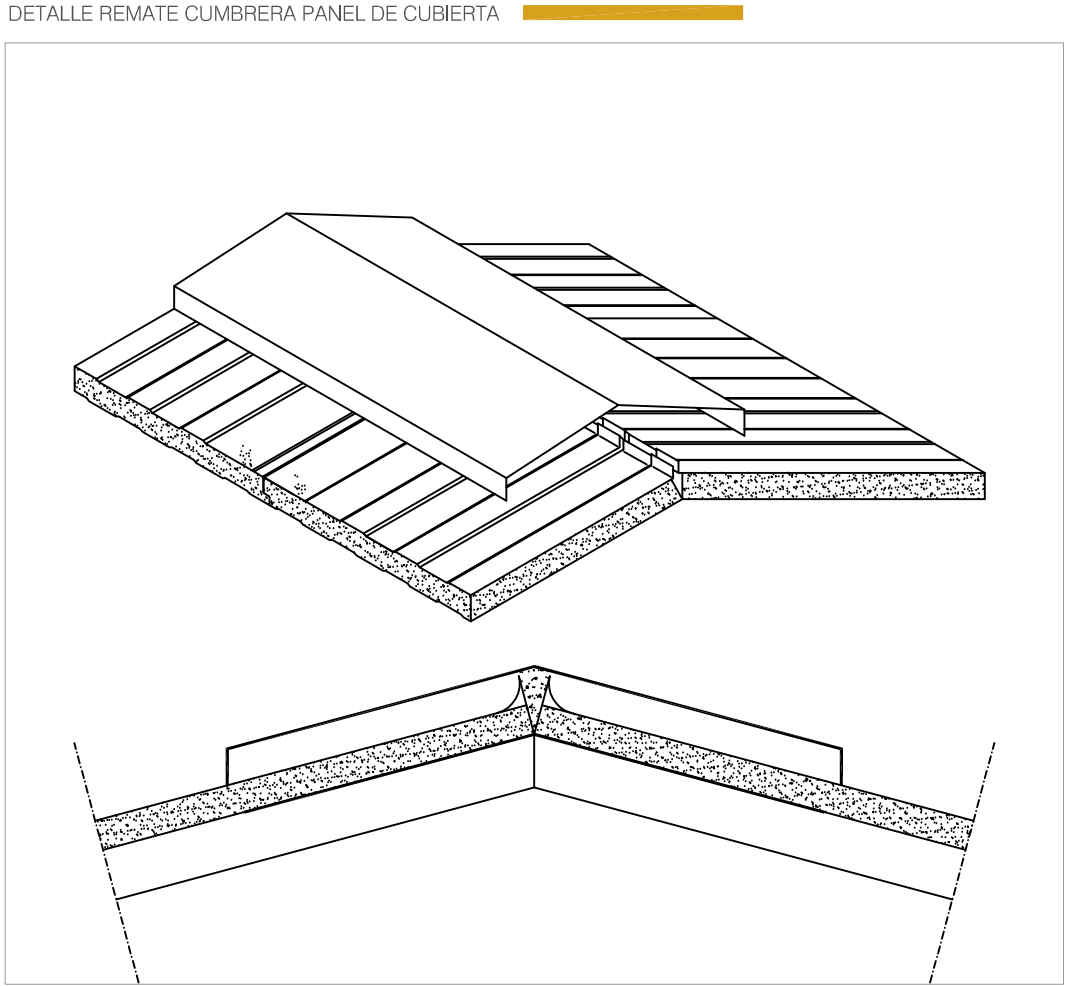
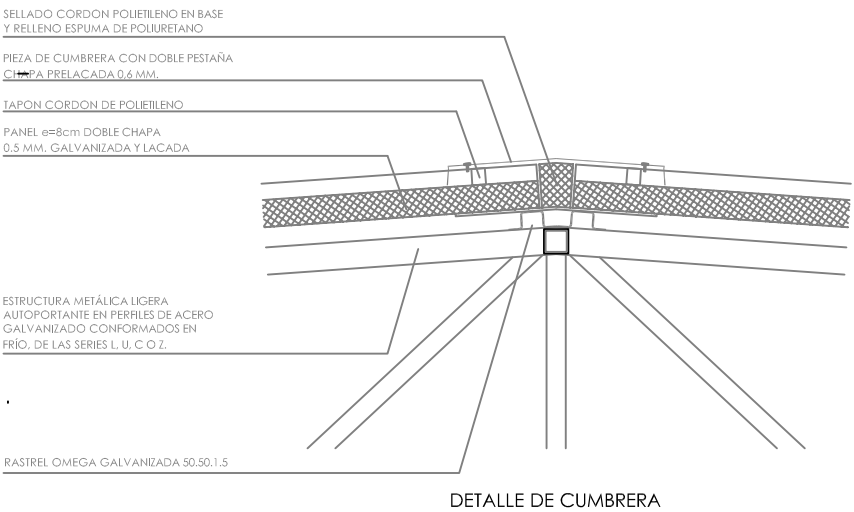
ARQUITECTURA.
DETALLES

- OBRAS A REALIZAR, EDIFICIO PRINCIPAL
- NUEVA FORMACIÓN DE PENDIENTES A BASE DE ESTRUCTURA METÁLICA LIGERA AUTOPORTANTE EN PERFILES DE ACERO GALVANIZADO CONFORMADOS EN FRÍO.
 - COLOCACIÓN DE PANEL DE CHAPA DE ACERO GALVANIZADO Y LACADO CON NÚCLEO AISLANTE DE POLIURETANO EN CUBIERTA Y REMATES PERIMETRALES.
 - SUSTITUCIÓN DE CANALONES EXISTENTES POR NUEVOS.
 - COLOCACIÓN DE SISTEMA DE PÚAS METÁLICAS ANTI-VESES.
