PROYECTO BÁSICO Y DE EJECUCIÓN DE SUSTITUCIÓN DE CUBIERTA EN EL

CEIP Nuestra Señora del Pilar
Torrejón de Velasco.

ARQUITECTURA.
SITUACIÓN Y
EMPLAZAMIENTO

ESTADO ACTUAL: ACTUACIONES ESTADO REFORMADO A02

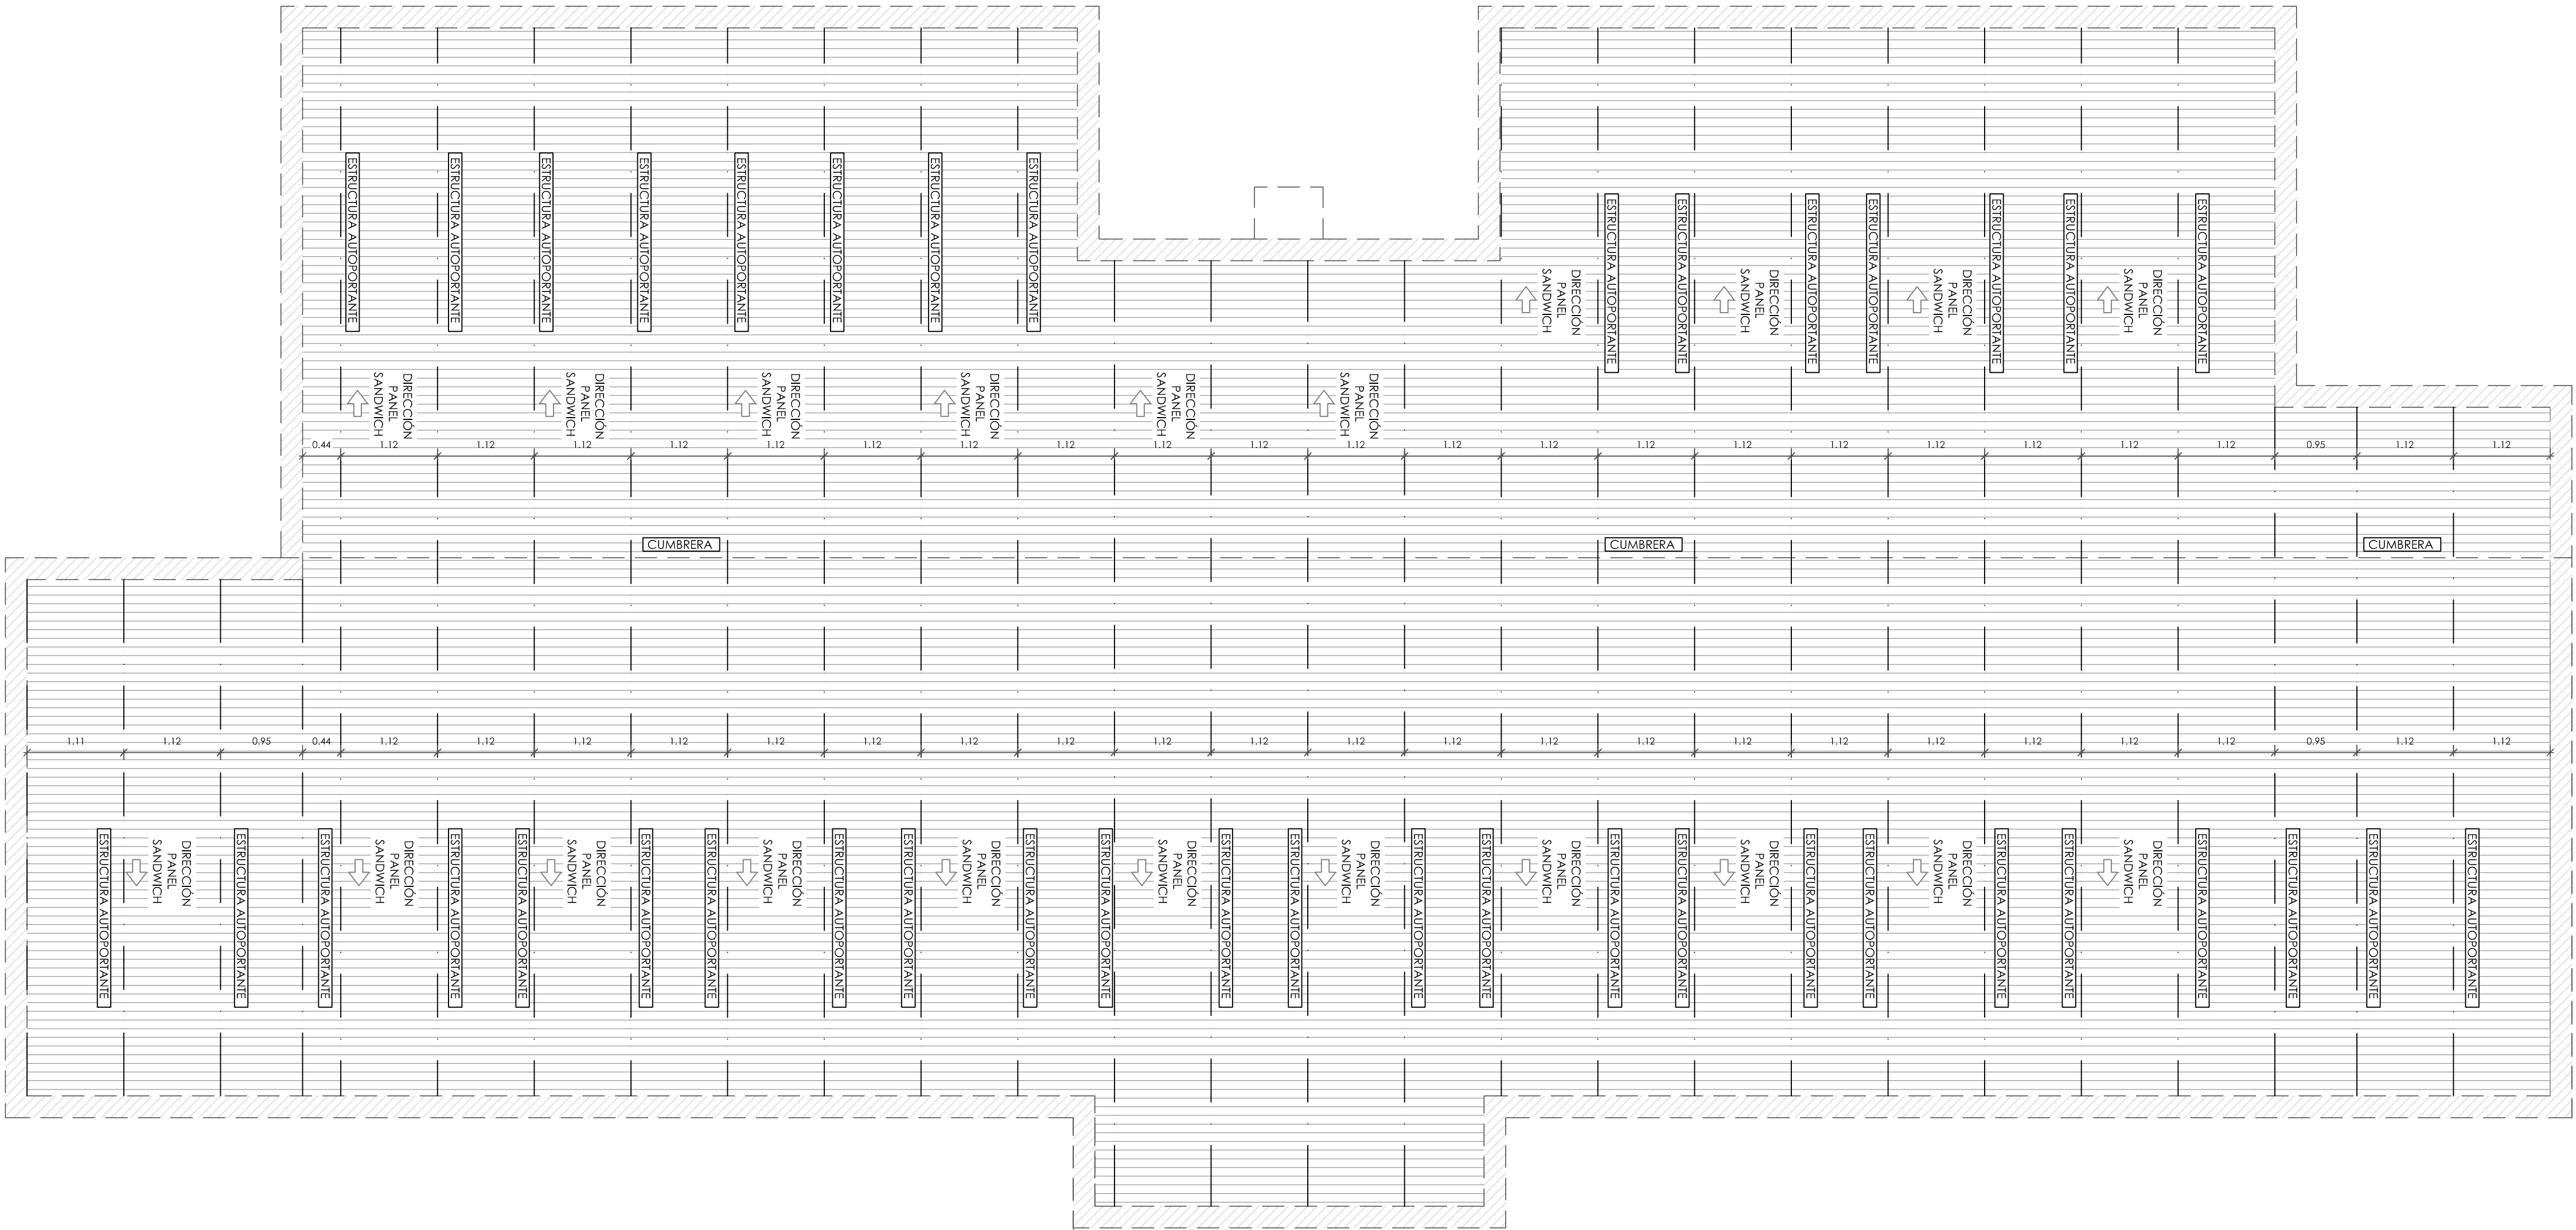
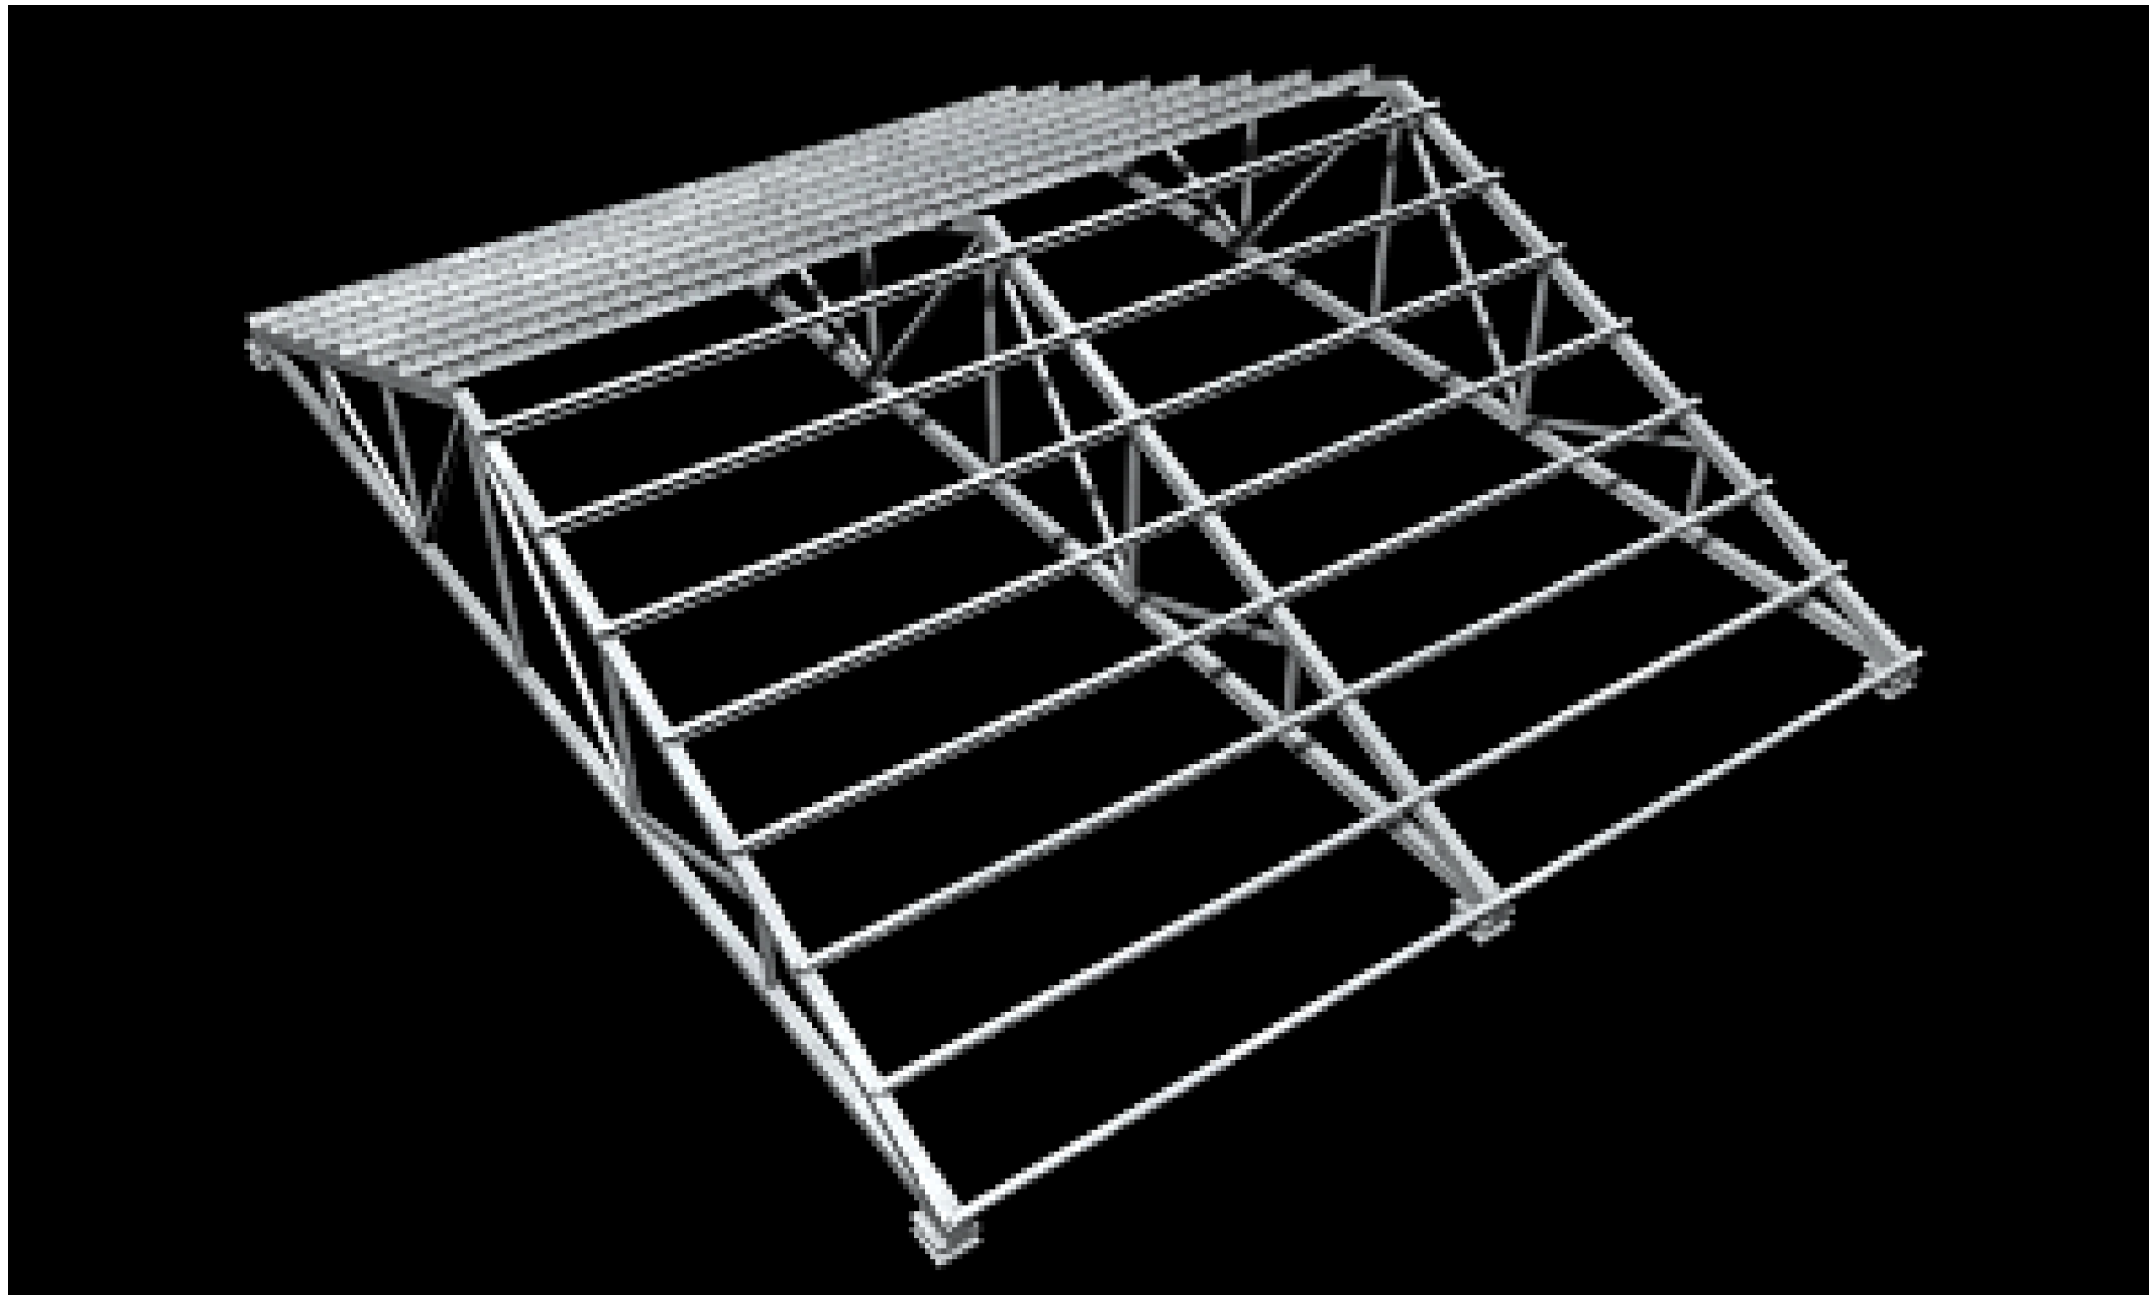
ESTRUCTURA METÁLICA LIGERA
ESQUEMA COLOCACIÓN ENTRAMADO

LEYENDA DE ESTRUCTURAS	
DESCRIPCIÓN	
	BORDE DE CUBIERTA
	EJE ESTRUCTURA
	MURO EXISTENTE DE FACHADA
	PANEL SANDWICH
