PROYECTO DE EJECUCIÓN DE

Sustitución de Muro Perimetral de Contención de tierras y Cerramiento en el CEIP Lepanto de Madrid

ACTUACIÓN 1: REHABILITACIÓN DE MUROS

ESTADO REFORMADO

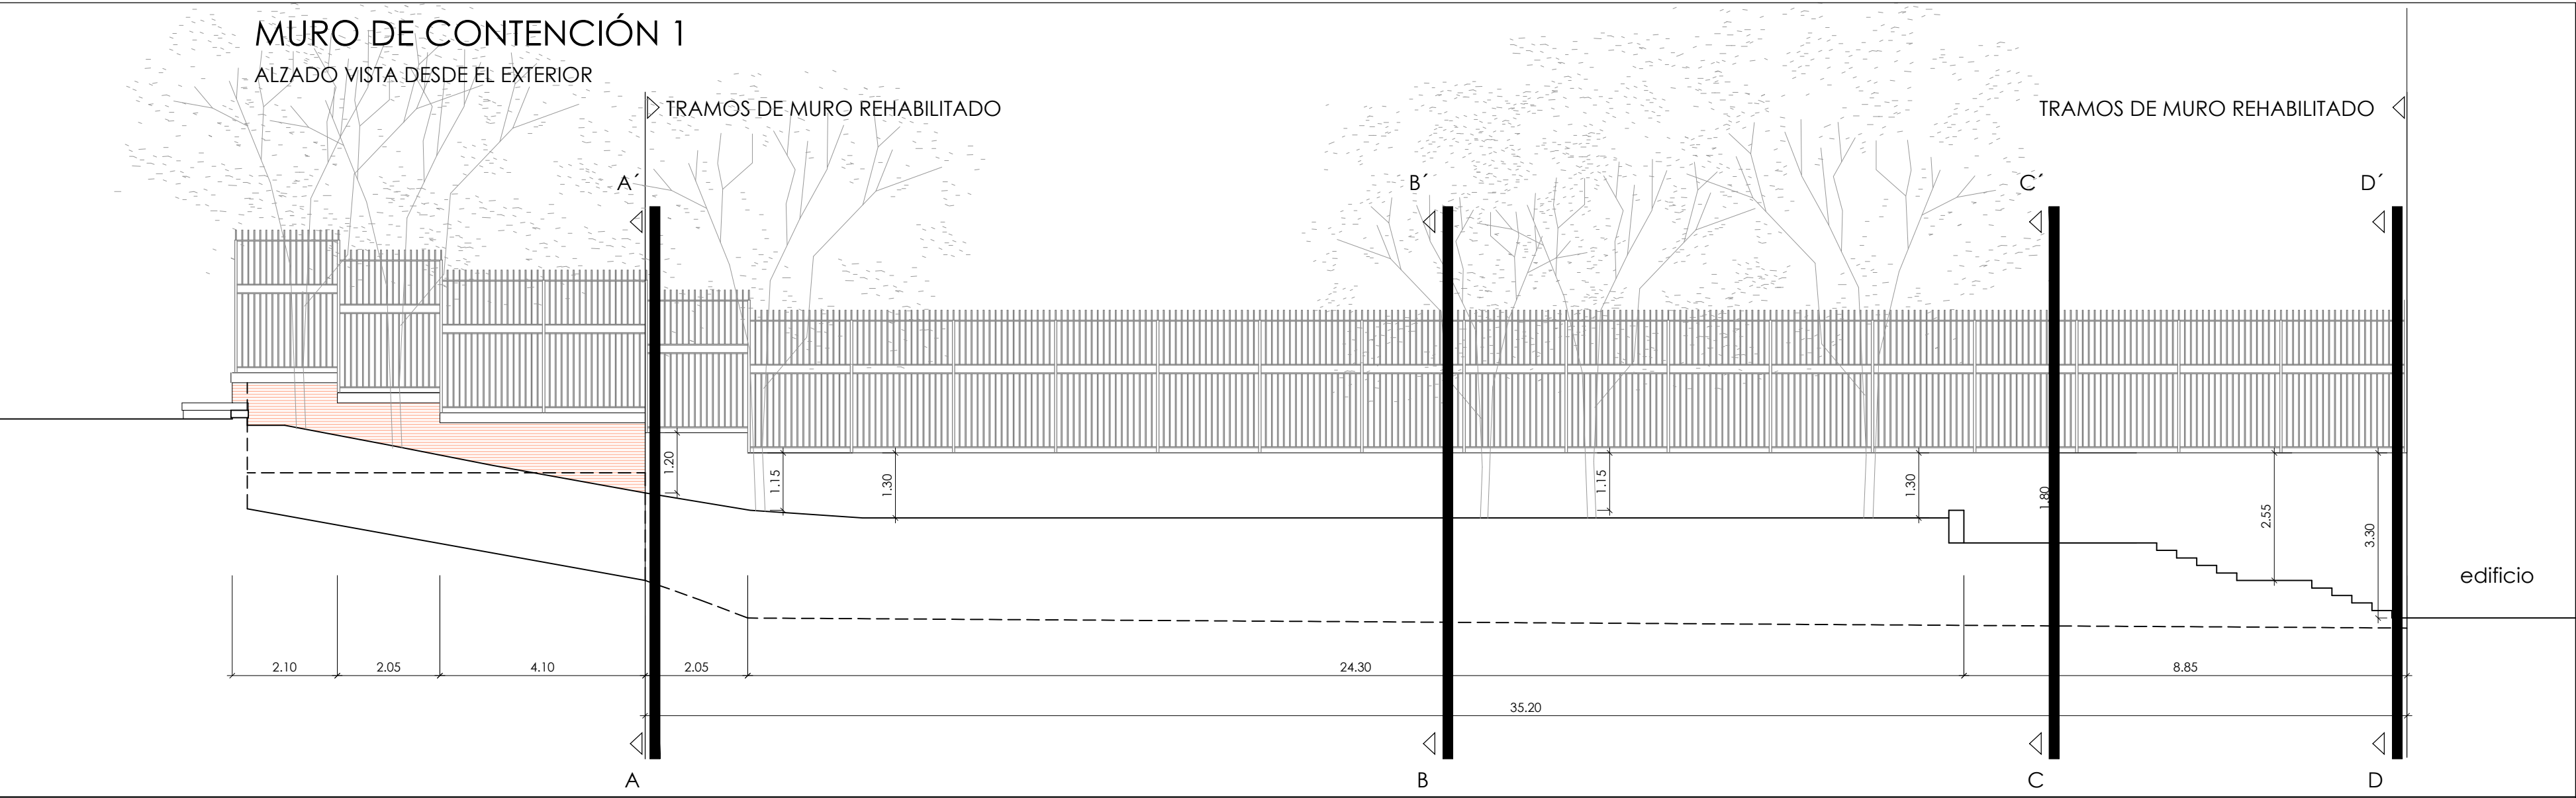
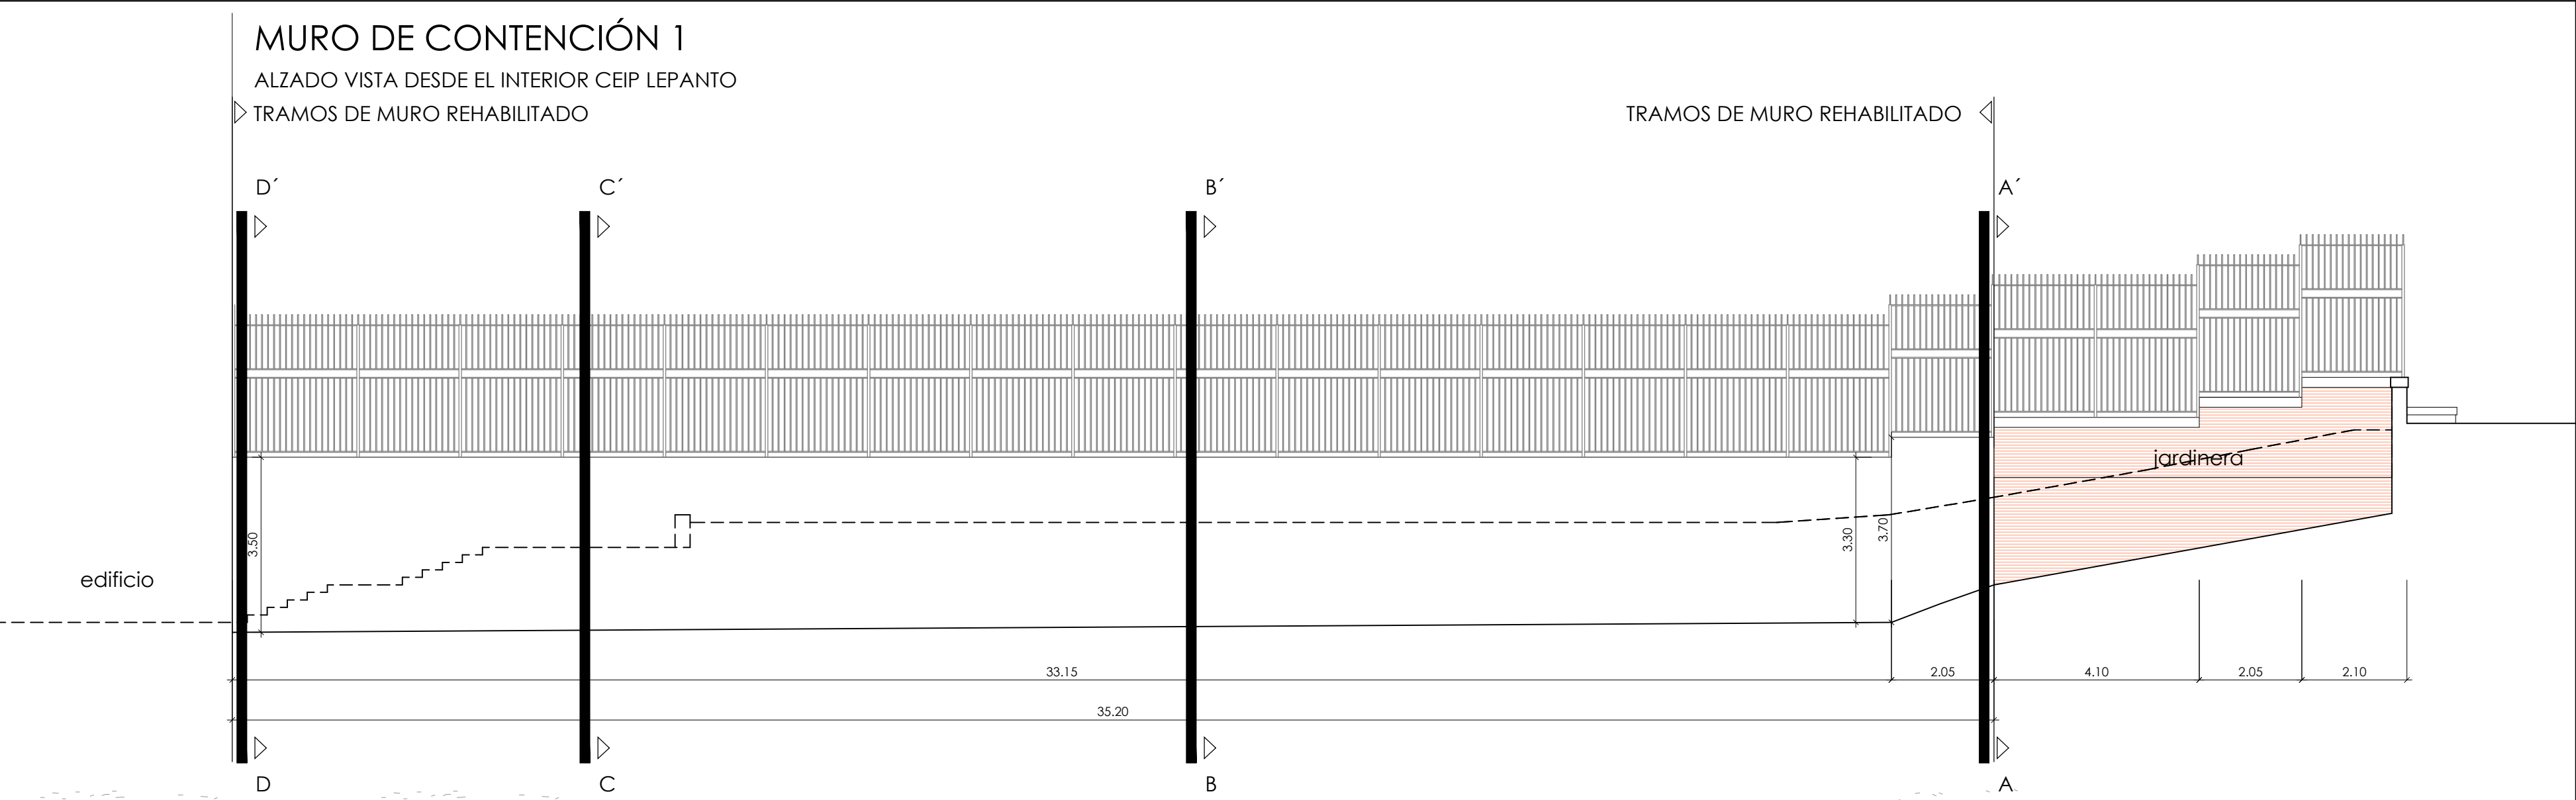
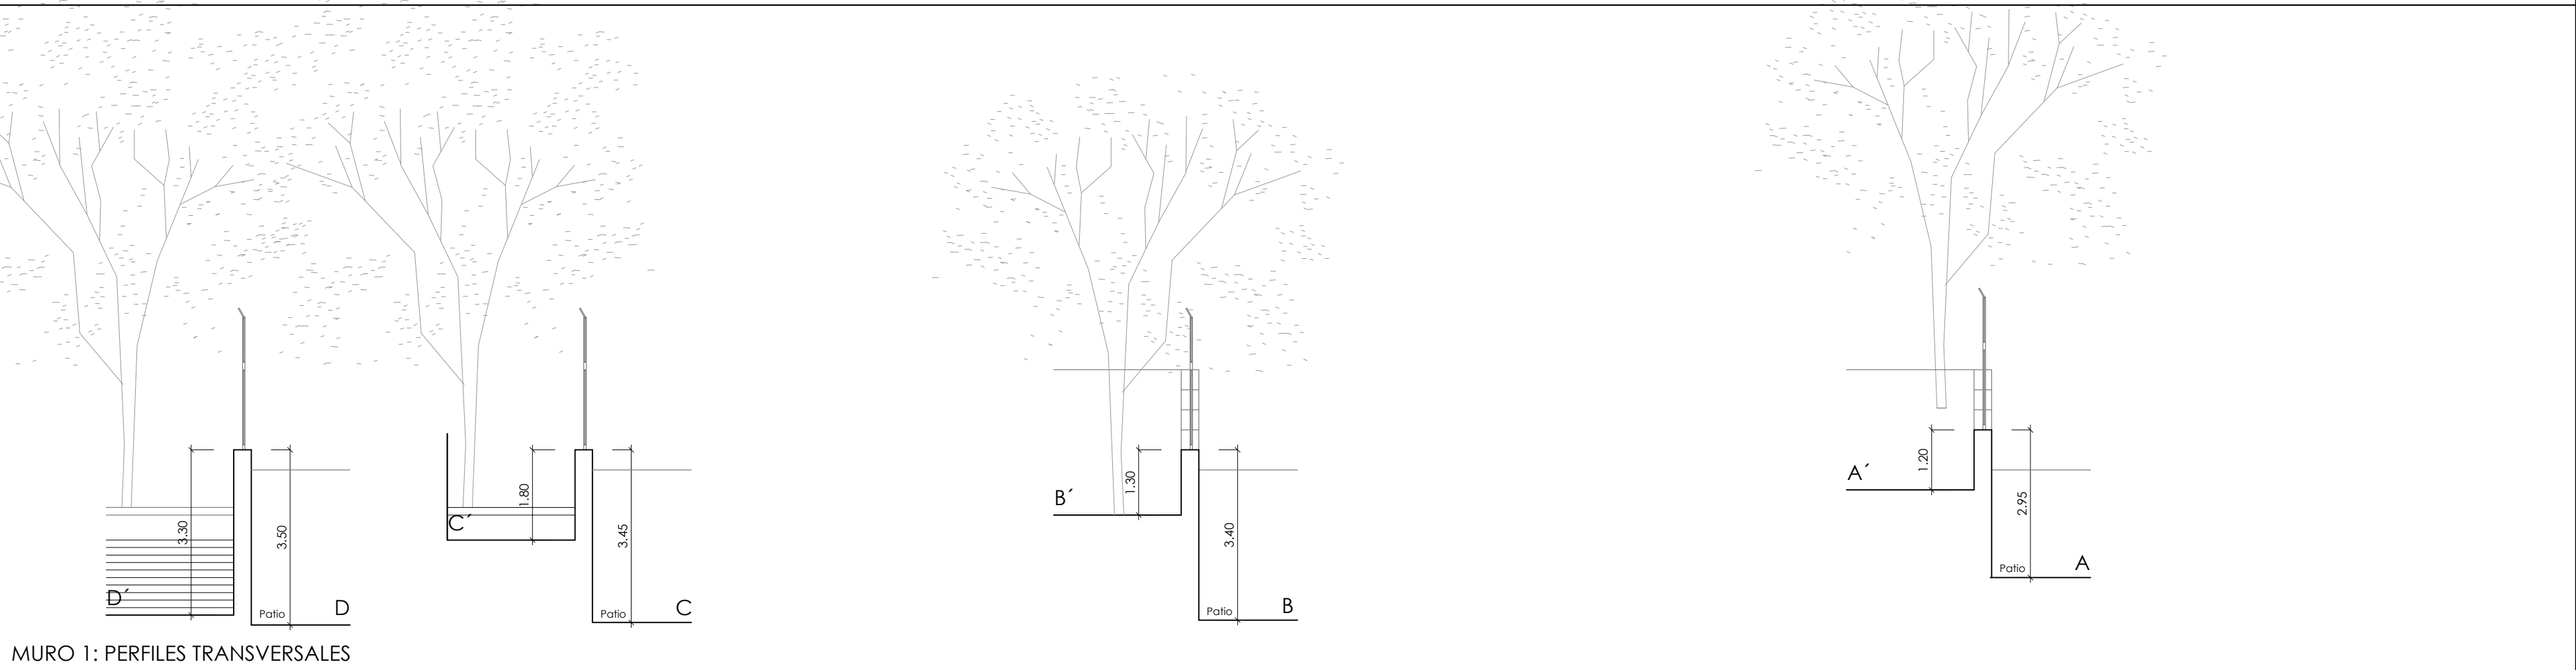
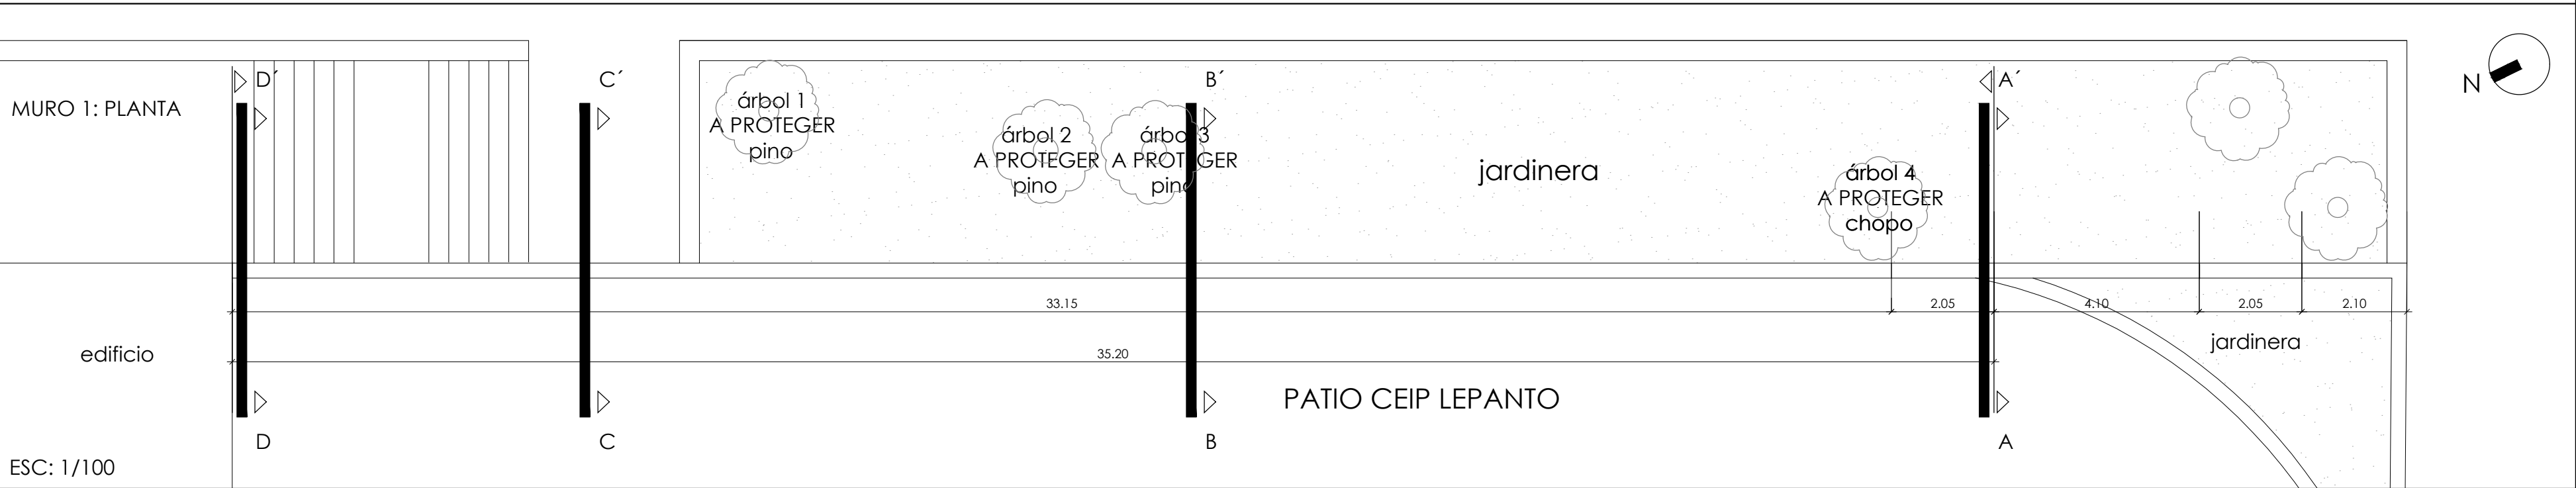
ACT. 1	REHABILITACIÓN DE MUROS
M CONT 1	REHABILITACIÓN DE MURO DE CONTENCIÓN 1
<p>ACTUACIONES PREVIAS</p> <ul style="list-style-type: none">- SE LEVANTARÁ LA CERRAJERÍA EXISTENTE SOBRE EL MURO Y SE ALMACENARÁ PARA SU POSTERIOR REINSTALACIÓN.- SE PROTEGERÁN LOS 4 ÁRBOLES DE GRAN PORTE EXISTENTES AL EXTERIOR DE LA PARCELA MEDIANTE APEOS Y TIRANTES.- SE RETIRARÁN LOS PUNTALES Y SE DEMOLERÁ POR BATACHES (3 m MAX.) EL MURO DE FÁBRICA DE LADRILLO Y SU CIMENTACIÓN EN LA LONGITUD DE 35.20 m SEÑALADA EN EL PLANO, ROMPIENDO EL SOLADO Y SOLERA DE LA PISTA 1. <p>ACTUACIONES PREVISTAS</p> <ul style="list-style-type: none">- SE EJECUTARÁ POR BATACHES (3 m MAX.) EL NUEVO MURO DE CONTENCIÓN DE HORMIGÓN ARMADO, ENCOFRADO A UNA CARA Y CON CIMENTACIÓN EXCÉNTRICA, CON IGUAL LONGITUD Y ALTURA AL DEMOLIDO.- SE REPONDARÁ EL SOLADO Y LAS TIERRAS VEGETALES AFECTADAS AL INTERIOR (ACT. 2) Y EXTERIOR DE LA PARCELA.- SE ANCLARÁ SOBRE EL NUEVO MURO LA CERRAJERÍA EXISTENTE QUE PREVIAMENTE SE HABÍA RETIRADO Y ALMACENADO, Y SE MINIARÁ Y PINTARÁ.- SE RETIRARÁN LAS PROTECCIONES QUE SE HABÍAN COLOCADO EN EL ARBOLADO EXISTENTE.
