Sustitución de Muro Perimetral de Contención de tierras y Cerramiento en el CEIP Lepanto de Madrid

URBANIZACIÓN

ACTUACIÓN 2: REHABILITACIÓN DE PISTAS DEPORTIVAS

10U10

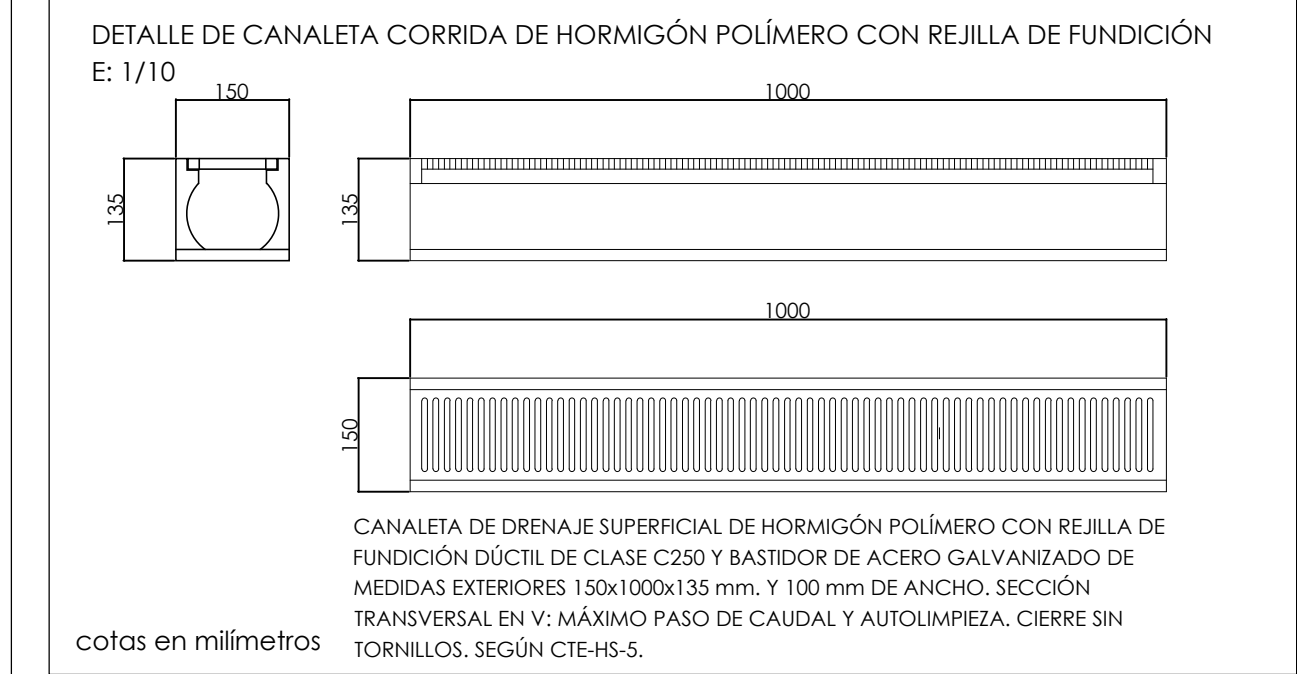
DRENAJE DE PISTA 1 Y 2
ESC.: 1/300

PARCELA CEIP LEPANTO	
ACT. 2	REHABILITACIÓN DE PISTAS DEPORTIVAS
PISTA 1	REHABILITACIÓN DE PISTA 1
ACTUACIONES PREVIAS <ul style="list-style-type: none">SE LEVANTARÁ Y ALMACENARÁ EL EQUIPAMIENTO DEPORTIVO Y DE PATIO PARA SU POSTERIOR REINSTALACIÓN.SE ABRIRÁN ZANJAS PARA EL SANEAMIENTO DEL NUEVO DRENAJE DE PISTA.UNA VEZ EJECUTADOS LOS NUEVOS MUROS DE CONTENCIÓN 1 Y 2 Y EL RELLENO DEL VACIADO DE 3 m DE ANCHO EN PARALELO AL MURO 2, SE LIMPIARÁ Y PREPARARÁ LA PISTA PARA SU REHABILITACIÓN. ACTUACIONES PREVISTAS <ul style="list-style-type: none">SE REHABILITARÁ TODA LA SUPERFICIE DE LA PISTA 1 MEDIANTE UNA CAPA DE HORMIGÓN SEMIPULIDO DE 20 cm DE ESPESOR CON ÁRIDO DE CUARZO EN COLOR, CON PENDIENTE A DOS AGUAS DEL 2%.PARA LA RECOGIDA DE AGUAS DISPONDRÁ DE DRENAJE A AMBOS LADOS DE PISTA, MEDIANTE CANALETA DE HORMIGÓN POLÍMERO Y REJILLA DE FUNDICIÓN. SE INCLUIRÁN 5 NUEVAS ARQUETAS Y 1 POZO DE SANEAMIENTO HACIA EL POZO EXISTENTE.SE INSTALARÁ NUEVA VALLA DE CERRAJERÍA DE 2 m DE ALTURA PARA PROTEGER EL DESNIVEL ENTRE LAS PISTAS 1 Y 2.SE REINSTALARÁ EL EQUIPAMIENTO DEPORTIVO Y DE PATIO EXISTENTE (BANCOS, PAPELERAS...) Y SE PINTARÁ MARCAJE DE JUEGOS.

PISTA 2	REHABILITACIÓN DE PISTA 2
ACTUACIONES PREVIAS <ul style="list-style-type: none">SE LEVANTARÁ Y ALMACENARÁ EL EQUIPAMIENTO DE PATIO AFECTADO PARA SU POSTERIOR REINSTALACIÓN.UNA VEZ EJECUTADO EL NUEVO MURO DE CONTENCIÓN 2 Y EL RELLENO DEL VACIADO DE 3 m DE ANCHO, EN PARALELO AL MURO, SE LIMPIARÁ Y PREPARARÁ LA PISTA PARA SU REHABILITACIÓN. ACTUACIONES PREVISTAS <ul style="list-style-type: none">SE REHABILITARÁ LA FRANJA DE 3 m DE ANCHO DE LA PISTA 2, AFECTADA POR EL VACIADO PARA LA EJECUCIÓN DEL MURO DE CONTENCIÓN 2, CON HORMIGÓN SEMIPULIDO Y ÁRIDO DE CUARZO EN COLOR, INCLUYENDO JUNTA DE EJECUCIÓN Y DILATACIÓN QUE LO SEPARA DE LA SUPERFICIE NO AFECTADA.PARA LA RECOGIDA DE AGUAS DISPONDRÁ DE DRENAJE A UN LADO DE LA PISTA, MEDIANTE CANALETA DE HORMIGÓN POLÍMERO Y REJILLA DE FUNDICIÓN. SE INCLUIRÁN 2 NUEVAS ARQUETAS Y 1 POZO DE SANEAMIENTO HACIA EL POZO EXISTENTE.	
PISTA 3	REHABILITACIÓN DE PISTA 3

ACTUACIONES PREVIAS <ul style="list-style-type: none">SE LEVANTARÁ Y ALMACENARÁ EL EQUIPAMIENTO DE PATIO AFECTADO PARA SU POSTERIOR REINSTALACIÓN.UNA VEZ EJECUTADO EL NUEVO MURO DE CONTENCIÓN 3 Y EL RELLENO DEL VACIADO DE 3 m DE ANCHO, EN PARALELO AL MURO, SE LIMPIARÁ Y PREPARARÁ LA PISTA 3 PARA SU REHABILITACIÓN. ACTUACIONES PREVISTAS <ul style="list-style-type: none">SE REHABILITARÁ LA FRANJA DE 3 m DE ANCHO DE LA PISTA 3, AFECTADA POR EL VACIADO PARA LA EJECUCIÓN DEL MURO DE CONTENCIÓN 3, CON HORMIGÓN SEMIPULIDO Y ÁRIDO DE CUARZO EN COLOR, INCLUYENDO JUNTA DE EJECUCIÓN Y DILATACIÓN QUE LO SEPARA DE LA SUPERFICIE NO AFECTADA.SE REINSTALARÁ EL EQUIPAMIENTO DEPORTIVO Y DE PATIO EXISTENTE (BANCOS, PAPELERAS...) Y SE PINTARÁ MARCAJE DE JUEGOS.
