**Sustitución de Muro Perimetral de
Contención de tierras y Cerramiento en el
CEIP Lepanto de Madrid**

**URBANIZACIÓN
ACTUACIÓN 1: REHABILITACIÓN DE MUROS
M CONT 3
ESTADO ACTUAL**

6U06

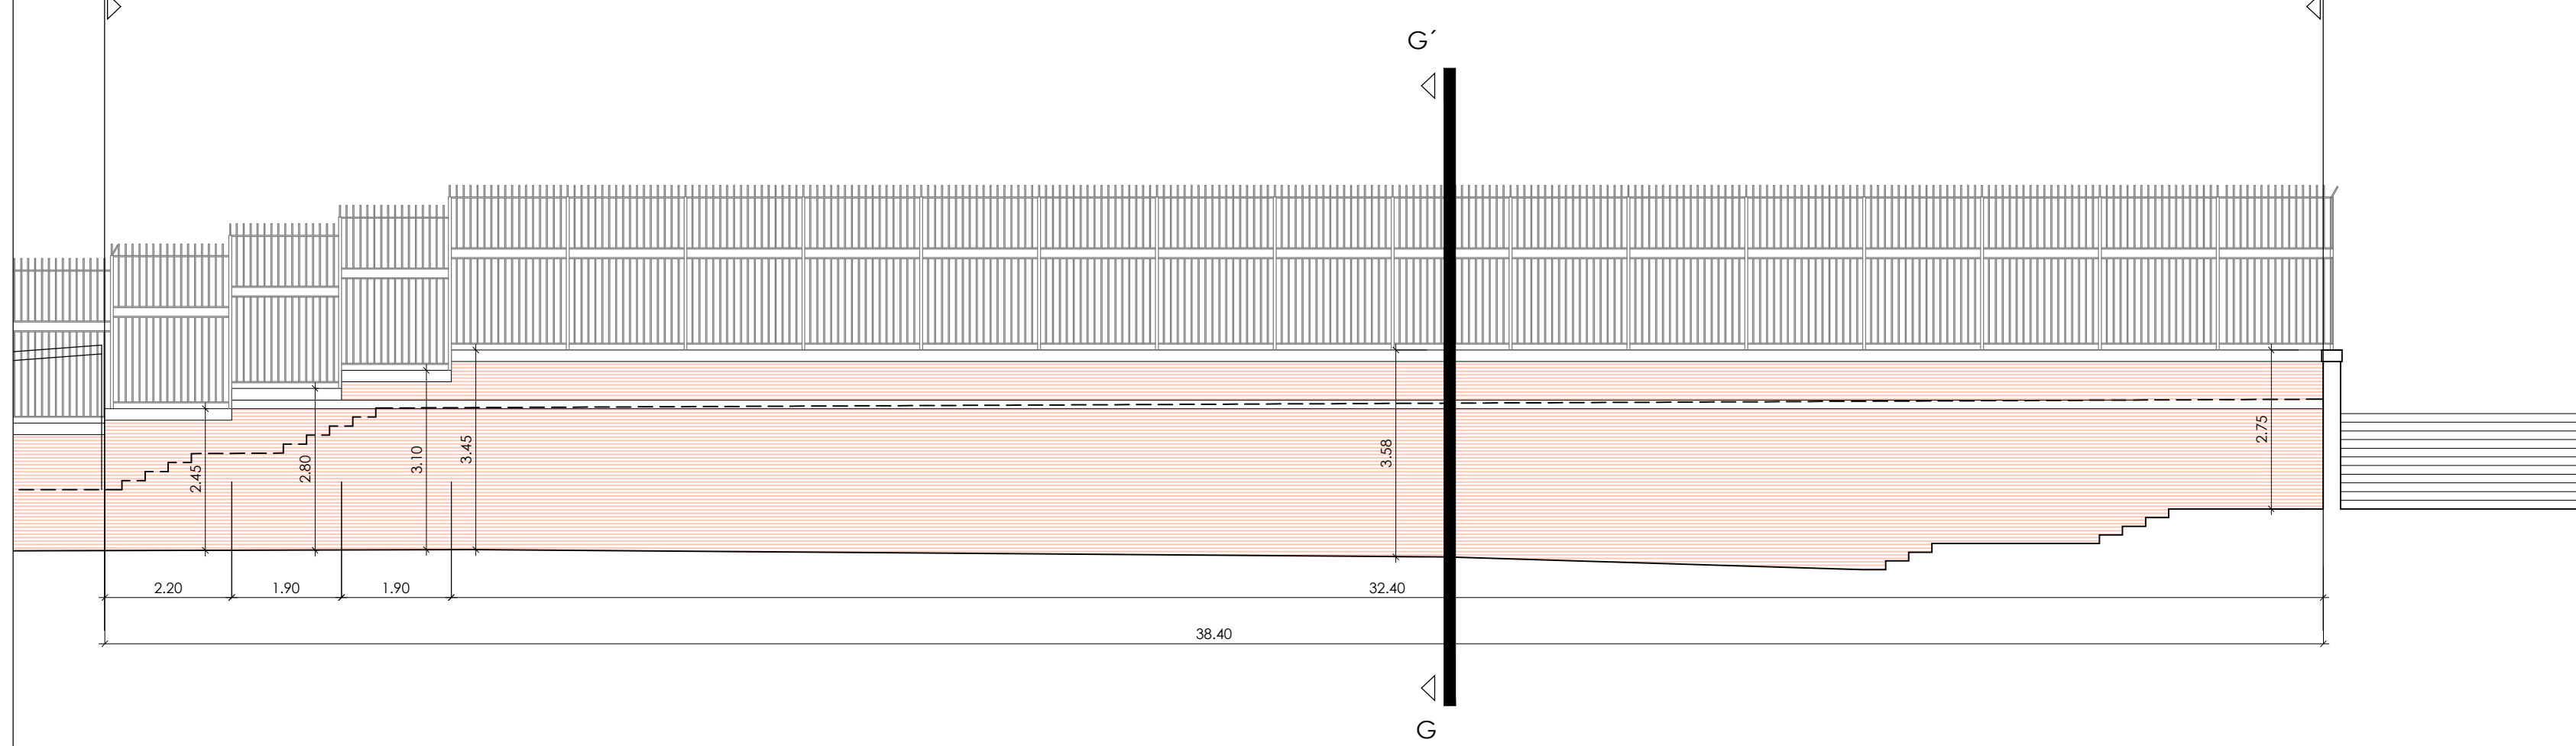
MURO DE CONTENCIÓN 3

ALZADO VISTA DESDE EL EXTERIOR

TRAMOS DE MURO A REHABILITAR

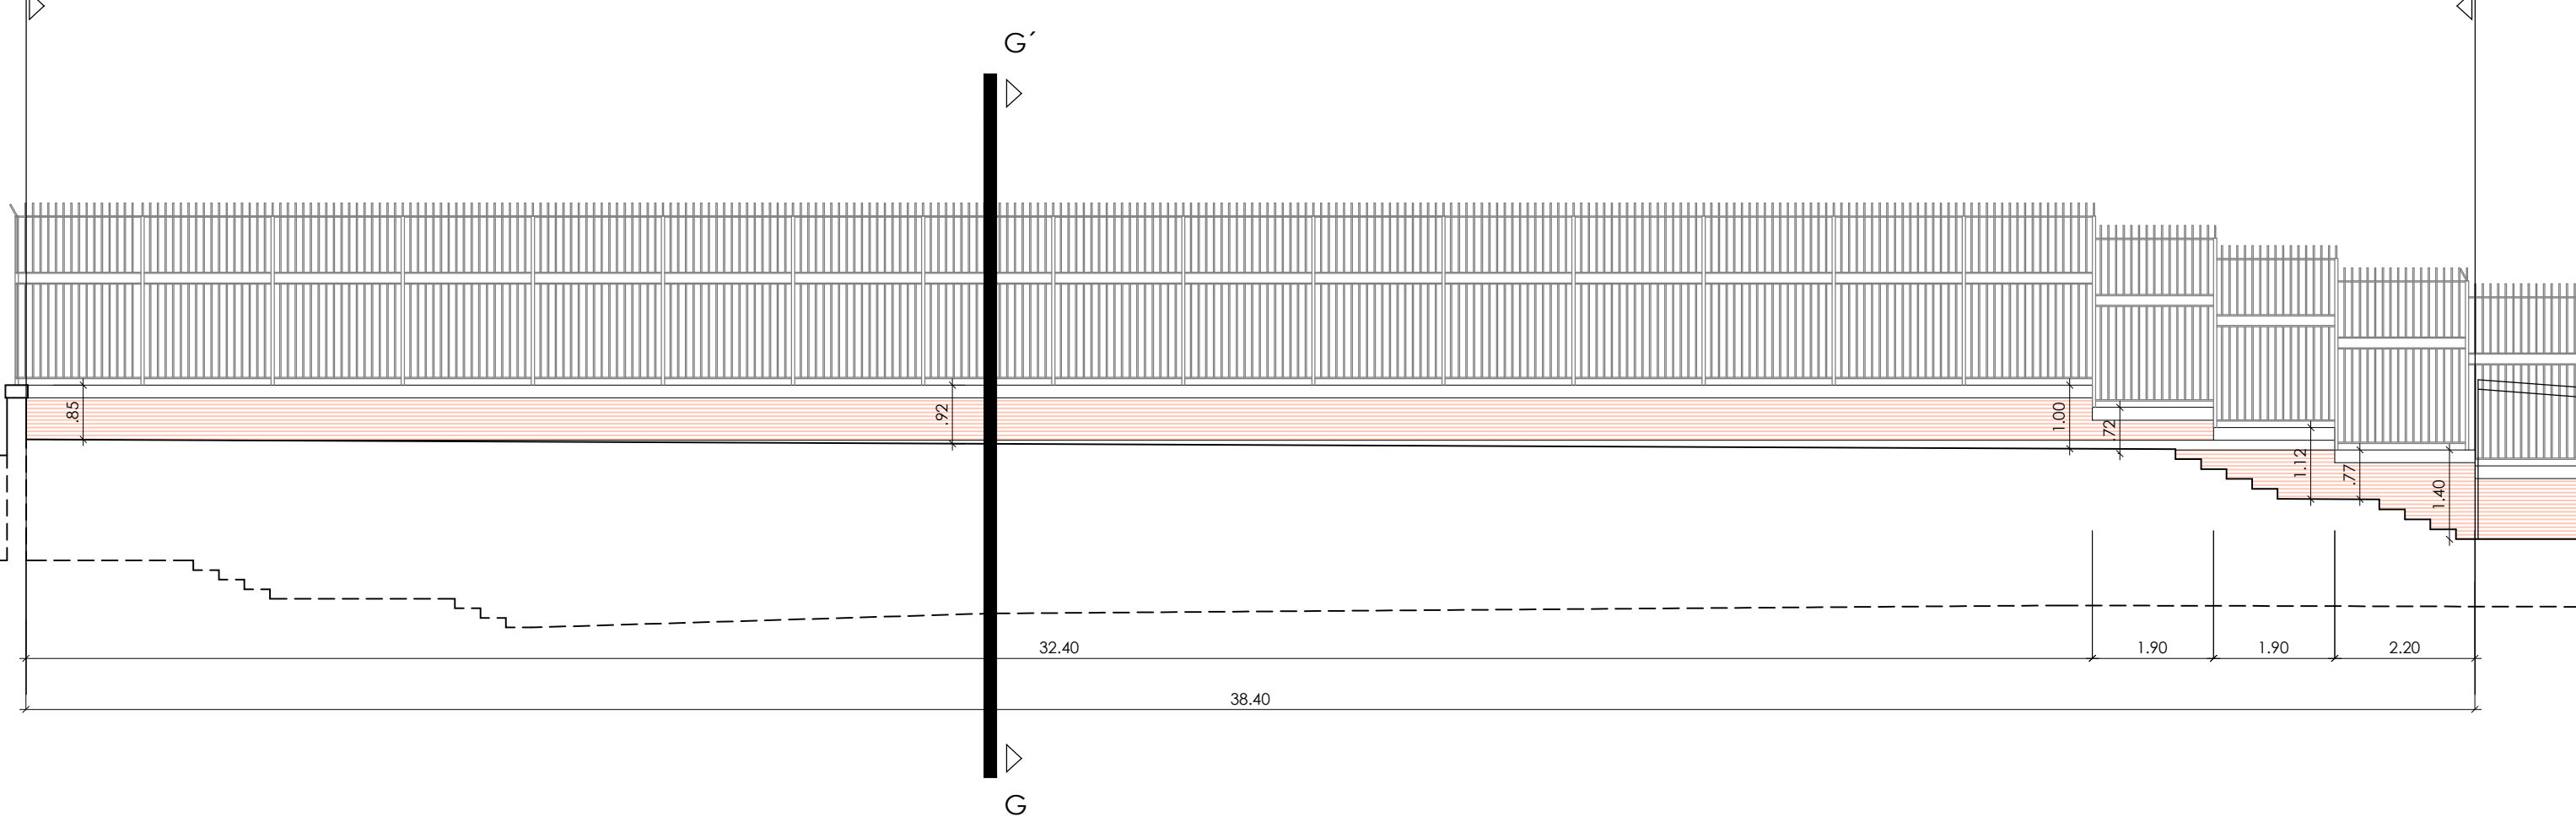
MURO DE CONTENCIÓN 3

ALZADO VISTA DESDE EL INTERIOR CEIP LEPANTO

TRAMOS DE MURO A REHABILITAR

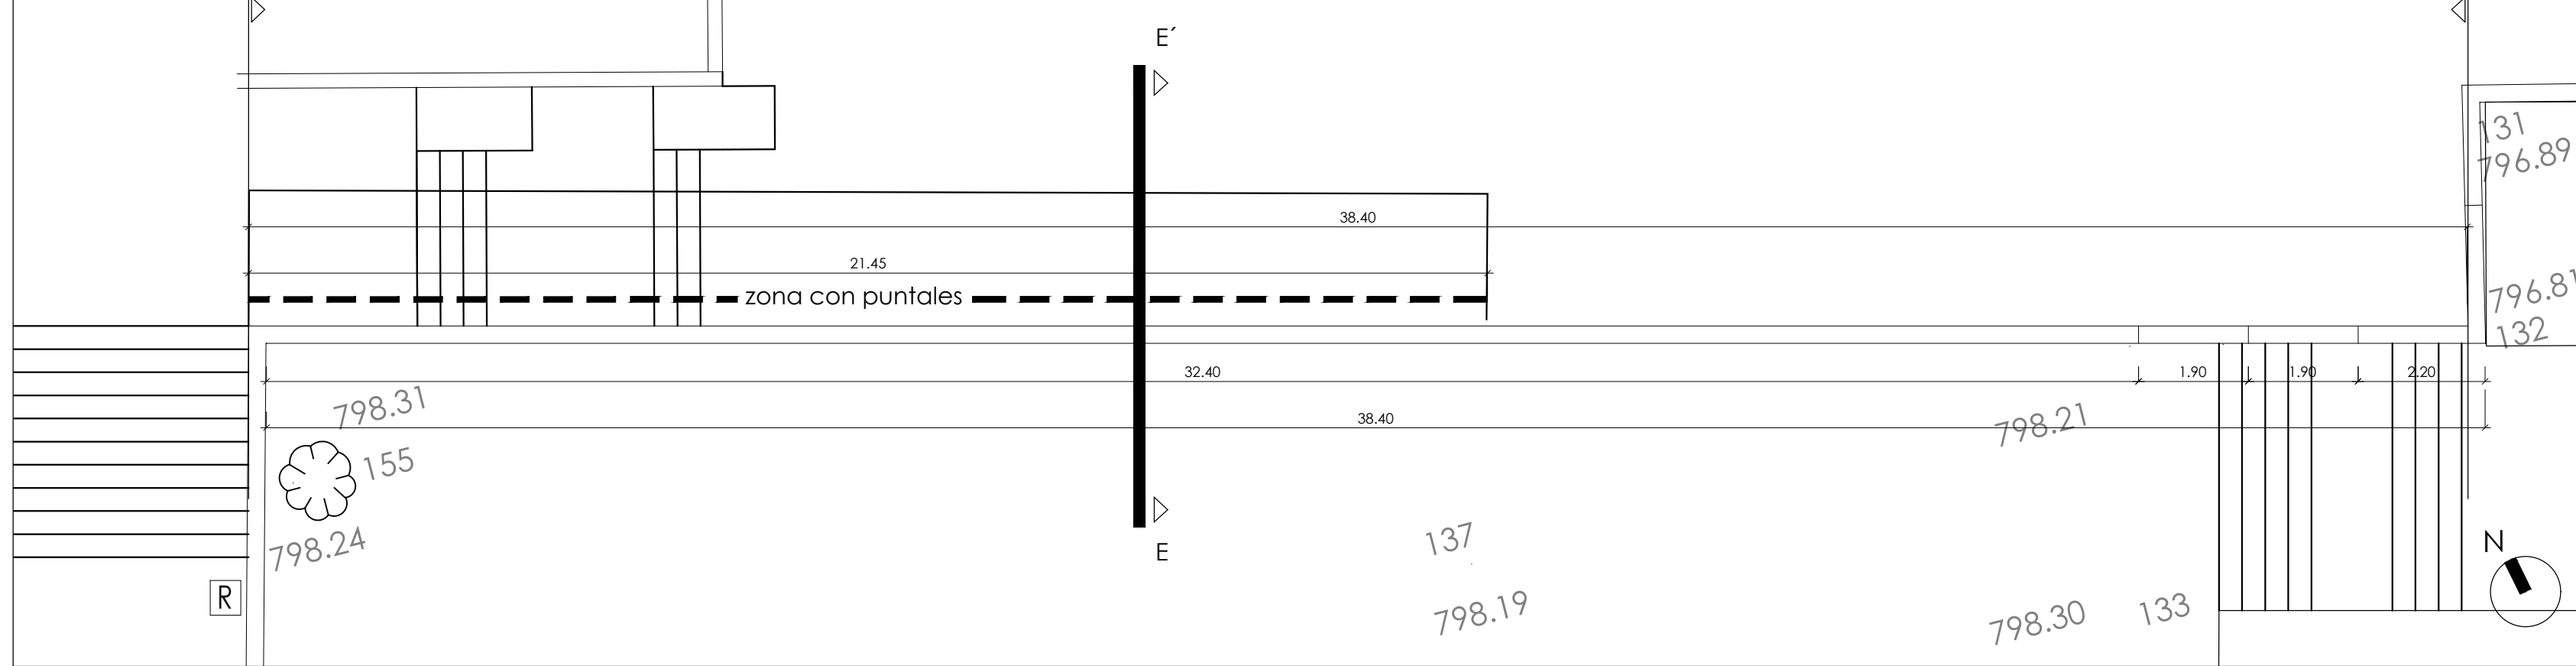
MURO 3: PERFILES TRANSVERSALES

MURO 3: PLANTA

TRAMOS DE MURO A REHABILITAR

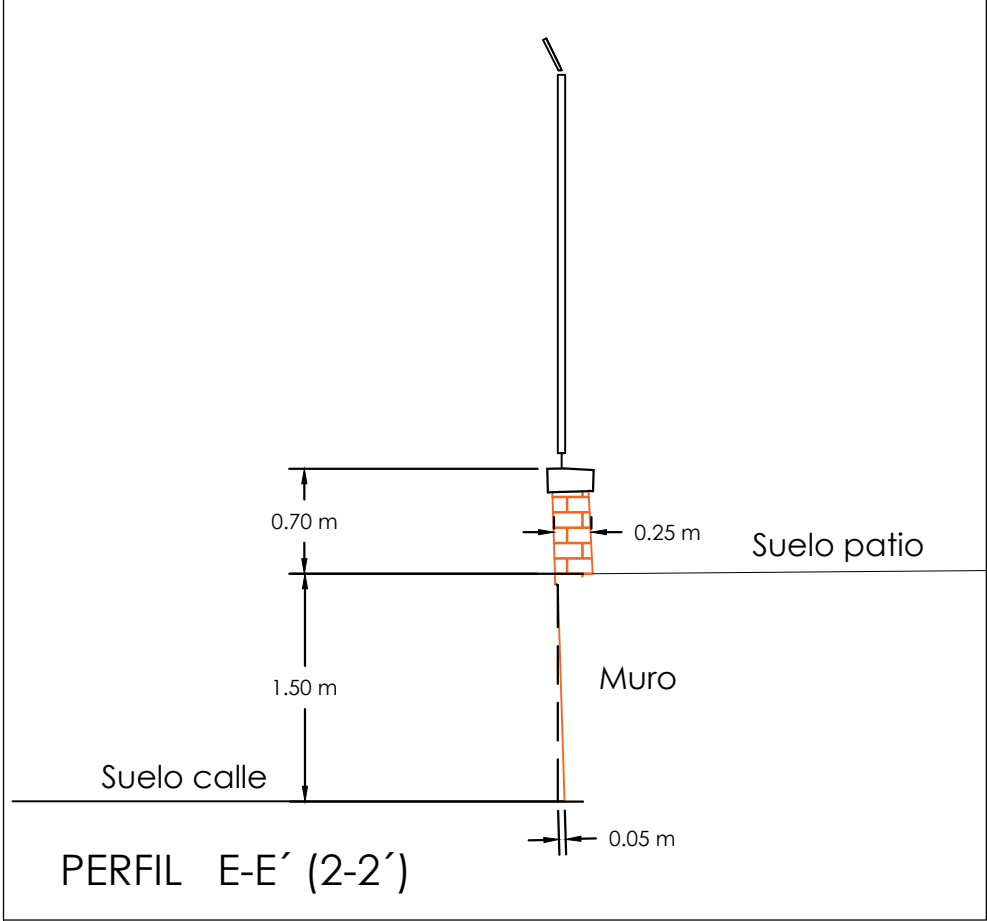
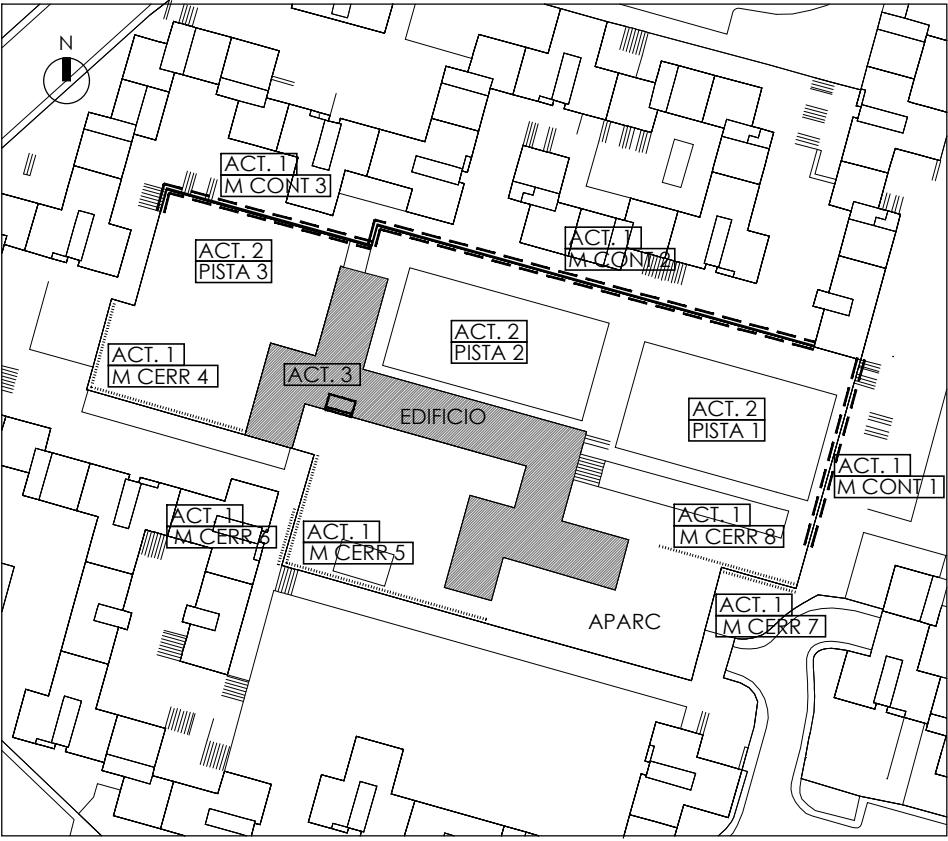
PERFILES ESTUDIO TOPOGRÁFICO

ESC: 1/50

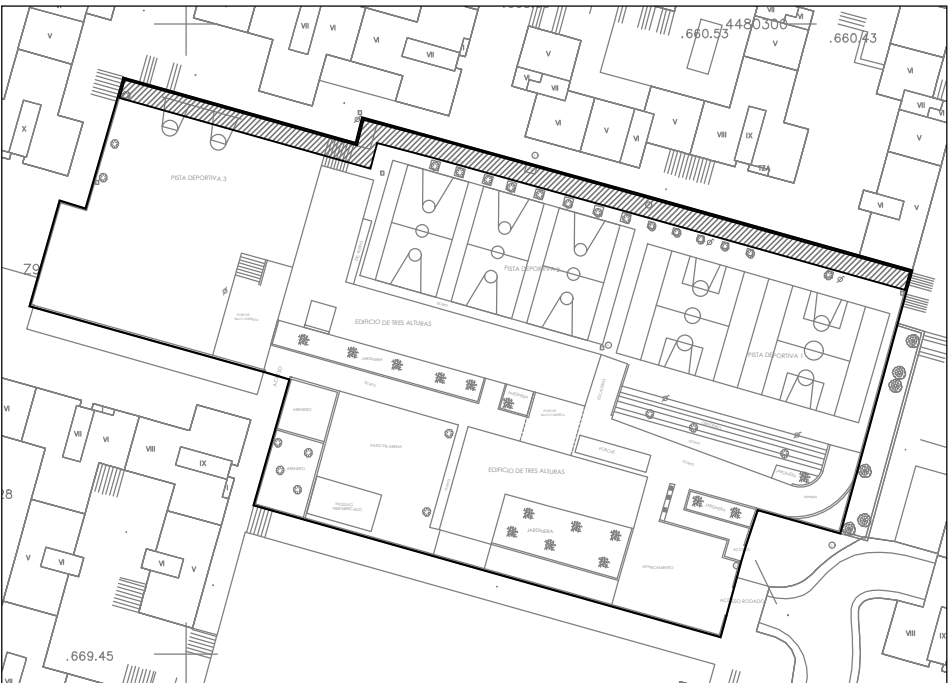
VACIADO 3 m DE ANCHO PARA MURO ENCOFRADO A 2 CARAS

ACT. 1	REHABILITACIÓN DE MUROS
M. CONT. 3	REHABILITACIÓN DE MURO DE CONTENCIÓN 3
<p>ACTUACIONES PREVIAS</p> <ul style="list-style-type: none">- SE LEVANTARÁ LA CERRAJERÍA EXISTENTE SOBRE EL MURO Y SE ALMACENARÁ PARA SU POSTERIOR REINSTALACIÓN.- SE RETIRARÁN LOS PUNTALES Y SE DEMOLERÁ EL MURO DE FÁBRICA DE LADRILLO Y SU CIMENTACIÓN EN LA LONGITUD DE 38.40 m SEÑALADA EN EL PLANO, ROMPIENDO EL SOLADO Y SOLERA DE LA PISTA 3.- SE EJECUTARÁ VACIADO DE 3 m DE ANCHO, RETIRANDO LAS TIERRAS EN TALUD PARA FACILITAR LA DEMOLICIÓN Y EJECUCIÓN DEL NUEVO MURO. <p>ACTUACIONES PREVISTAS</p> <ul style="list-style-type: none">- SE EJECUTARÁ EL NUEVO MURO DE CONTENCIÓN DE HORMIGÓN ARMADO, ENCOFRADO A DOS CARAS Y CIMENTACIÓN EXCÉNTRICA, DE IGUAL LONGITUD Y ALTURA AL DEMOLIDO. DISPONDRÁ DE DRENAJE PARA LA EVACUACIÓN DE AGUAS MEDIANTE TUBO DREN HASTA POZO DE SANEAMIENTO EXISTENTE.- SE CUBRIRÁ EL TALUD CON ZAHORRA COMPACTADA.- SE REpondrán LAS ESCALERAS Y EL SOLADO AFECTADOS AL INTERIOR (ACT. 2) Y EXTERIOR DE LA PARCELA.- SE ANCLARÁ SOBRE EL NUEVO MURO LA CERRAJERÍA EXISTENTE QUE PREVIAMENTE SE HABÍA RETIRADO Y ALMACENADO, Y SE MINIARÁ Y PINTARÁ. <p>NOTA 1: SE PUENTEARÁ LA ZAPATA DE CIMENTACIÓN DONDE EL MURO SE VEA AFECTADO POR LA PRESENCIA DE INSTALACIONES.</p> <p>NOTA 2: DURANTE LA EJECUCIÓN DE LA ACTUACIÓN 1 SE TRATARÁ DE PROTEGER EL ACABADO DE LAS PISTAS EN EL TRANSITO DE CAMIONES Y MAQUINARIA.</p>
