PROYECTO DE EJECUCIÓN DE
Sustitución de Muro Perimetral de
Contención de tierras y Cerramiento en el
CEIP Lepanto de Madrid
SITUACIÓN
Calle Valderrey, 9, 28035 Madrid

PLANO
URBANIZACIÓN
ACTUACIÓN 1: REHABILITACIÓN DE MUROS
M CONT 1
ESTADO ACTUAL

2U02

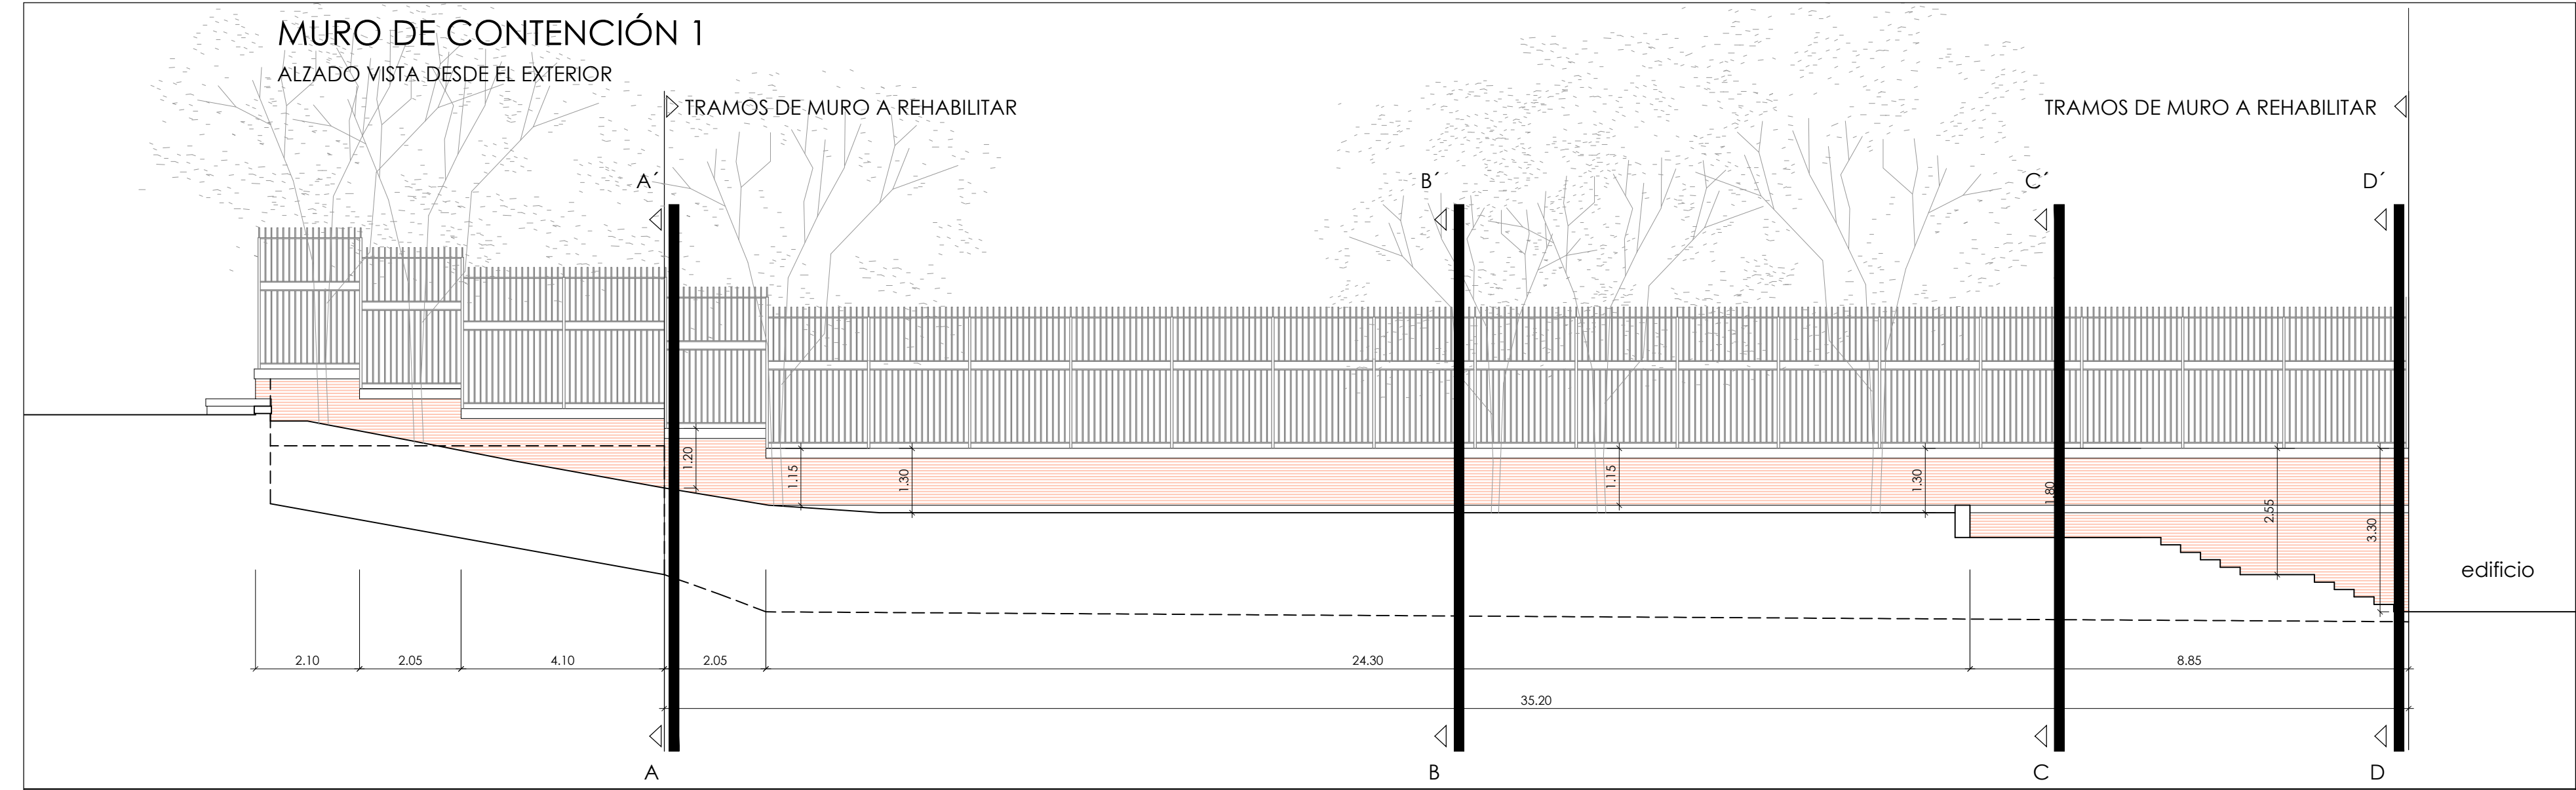
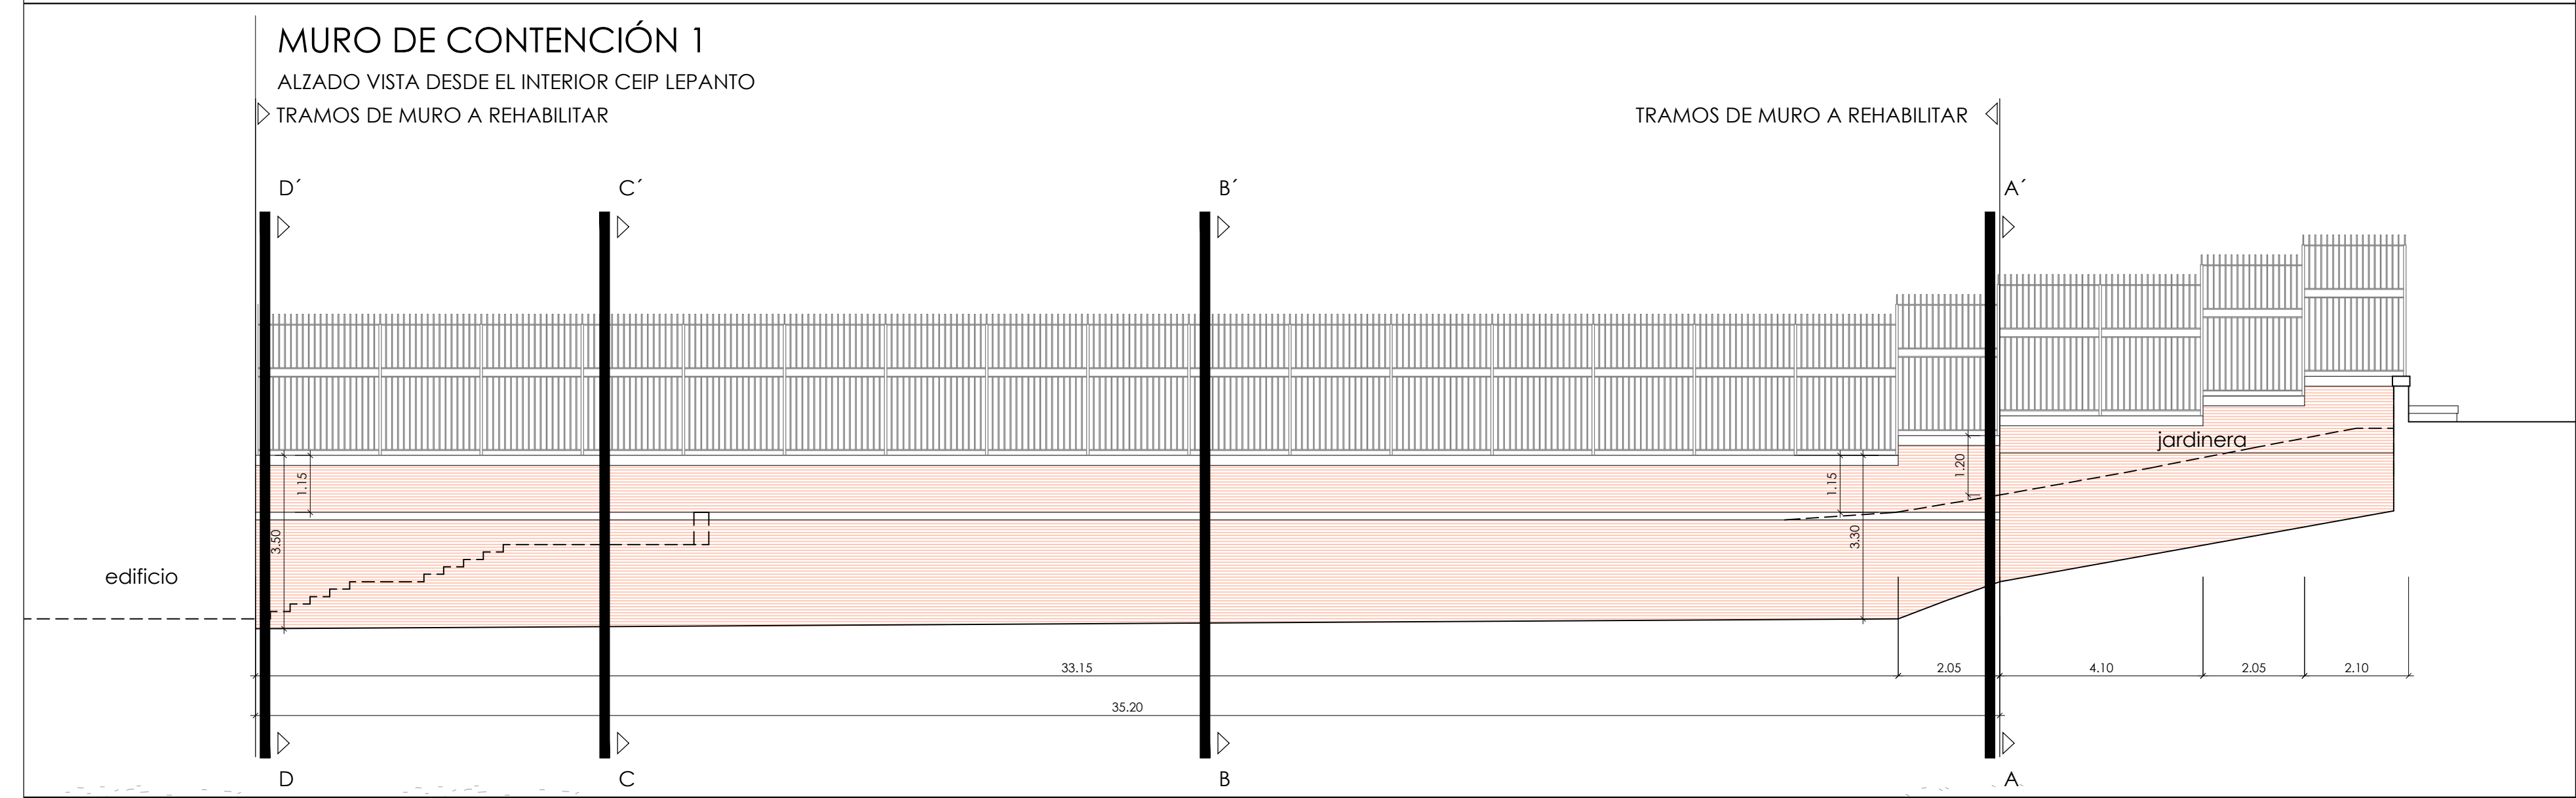
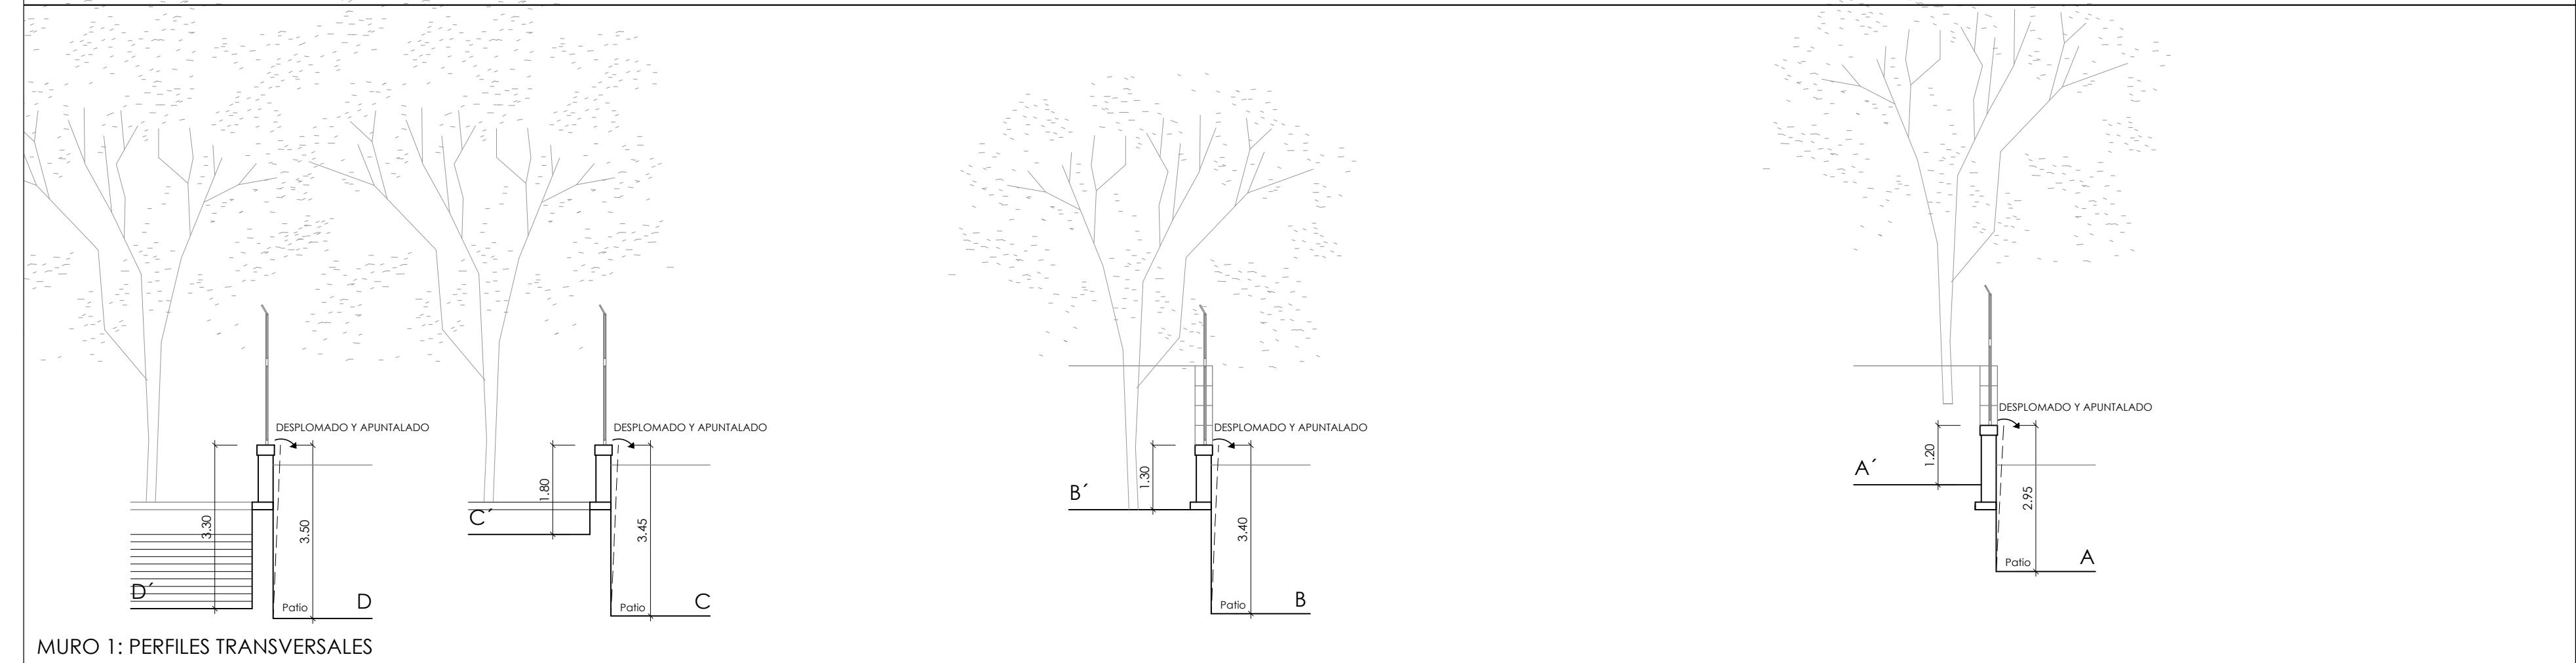
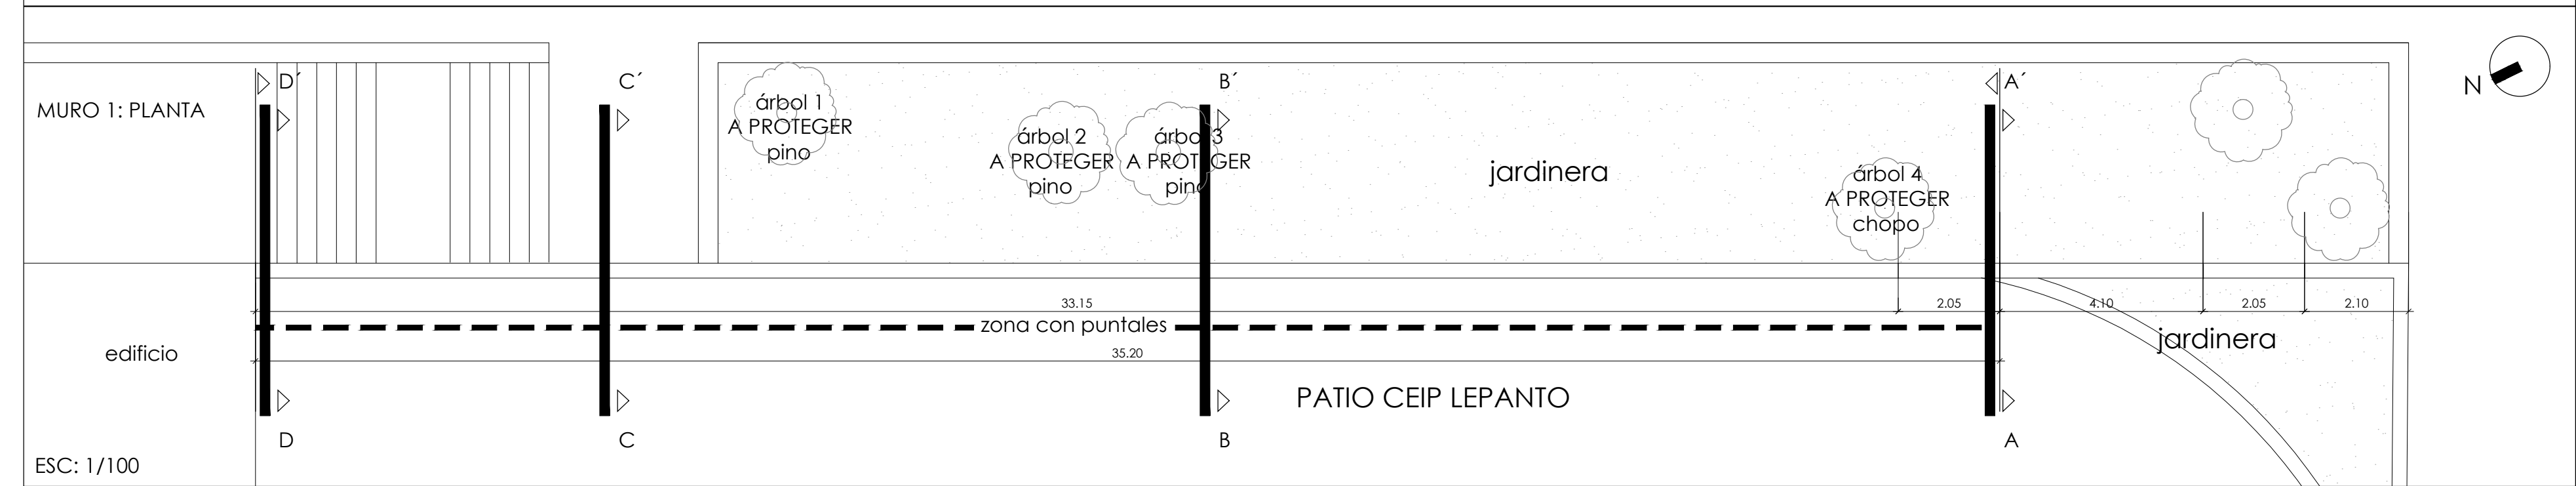
PERFILES ESTUDIO TOPOGRÁFICO ESC: 1/50

ACT. 1	REHABILITACIÓN DE MUROS
M CONT 1	REHABILITACIÓN DE MURO DE CONTENCIÓN 1
ACTUACIONES PREVIAS <ul style="list-style-type: none">SE LEVANTARÁ LA CERRAJERÍA EXISTENTE SOBRE EL MURO Y SE ALMACENARÁ PARA SU POSTERIOR REINSTALACIÓN.SE PROTEGERÁN LOS 4 ÁRBOLES DE GRAN PORTE EXISTENTES AL EXTERIOR DE LA PARCELA MEDIANTE APEOS Y TIRANTES.SE RETIRARÁN LOS PUNTALES Y SE DEMOLERÁ POR BATACHES (3 m MAX.) EL MURO DE FÁBRICA DE LADRILLO Y SU CIMENTACIÓN EN LA LONGITUD DE 35.20 m SEÑALADA EN EL PLANO, ROMPIENDO EL SOLADO Y SOLERA DE LA PISTA 1.	
ACTUACIONES PREVISTAS <ul style="list-style-type: none">SE EJECUTARÁ POR BATACHES (3 m MAX.) EL NUEVO MURO DE CONTENCIÓN DE HORMIGÓN ARMADO, ENCOFRADO A UNA CARA Y CON CIMENTACIÓN EXCÉNTRICA, CON IGUAL LONGITUD Y ALTURA AL DEMOLIDO.SE REPONDARÁ EL SOLADO Y LAS TIERRAS VEGETALES AFECTADAS AL INTERIOR (ACT. 2) Y EXTERIOR DE LA PARCELA.SE ANCLARÁ SOBRE EL NUEVO MURO LA CERRAJERÍA EXISTENTE QUE PREVIAMENTE SE HABÍA RETIRADO Y ALMACENADO, Y SE MINIARÁ Y PINTARÁ.SE RETIRARÁN LAS PROTECCIONES QUE SE HABÍAN COLOCADO EN EL ARBOLADO EXISTENTE.
