PROYECTO DE EJECUCIÓN DE  
Sustitución de Muro Perimetral de  
Contención de tierras y Cerramiento en el  
CEIP Lepanto de Madrid

SITUACION  
Calle Valderrey, 9, 28035 Madrid

PLANO  
URBANIZACIÓN  
ACTUACIÓN 1: REHABILITACIÓN DE MUROS  
M CONT 3  
ESTADO REFORMADO

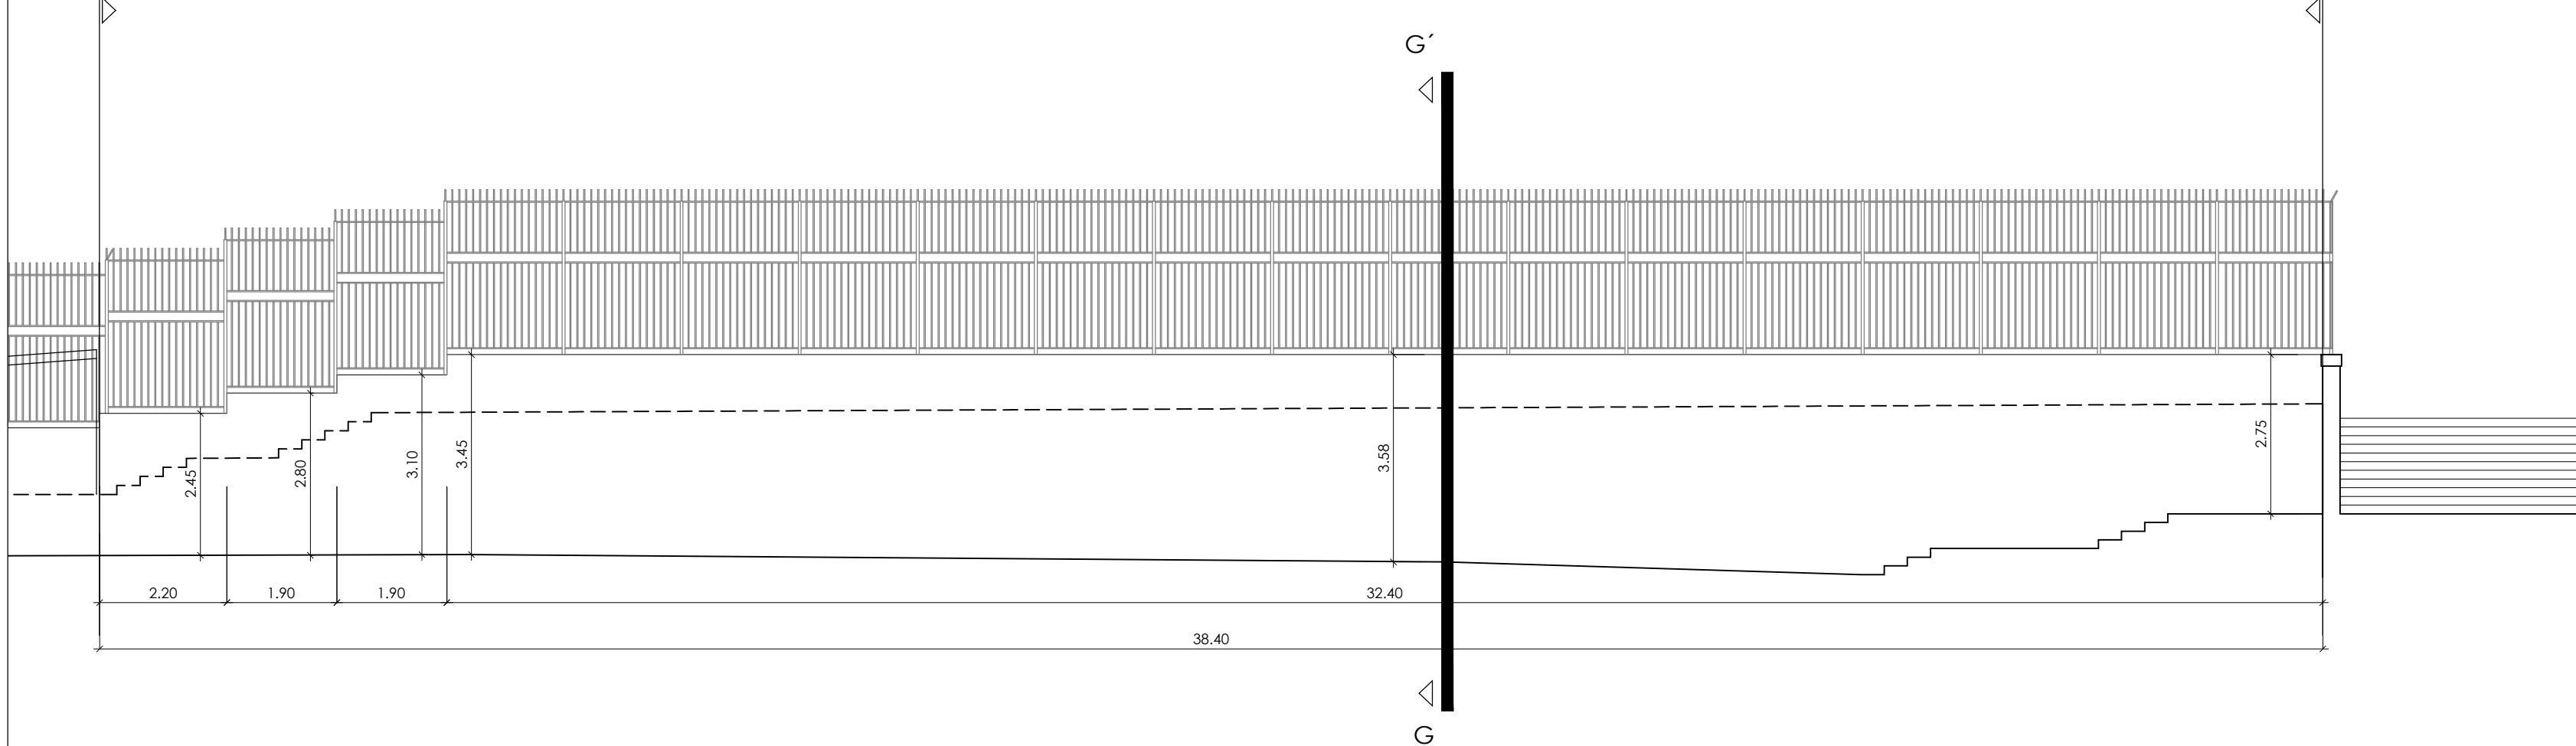
MURO DE CONTENCIÓN 3

ALZADO VISTA DESDE EL EXTERIOR

TRAMOS DE MURO REHABILITADO

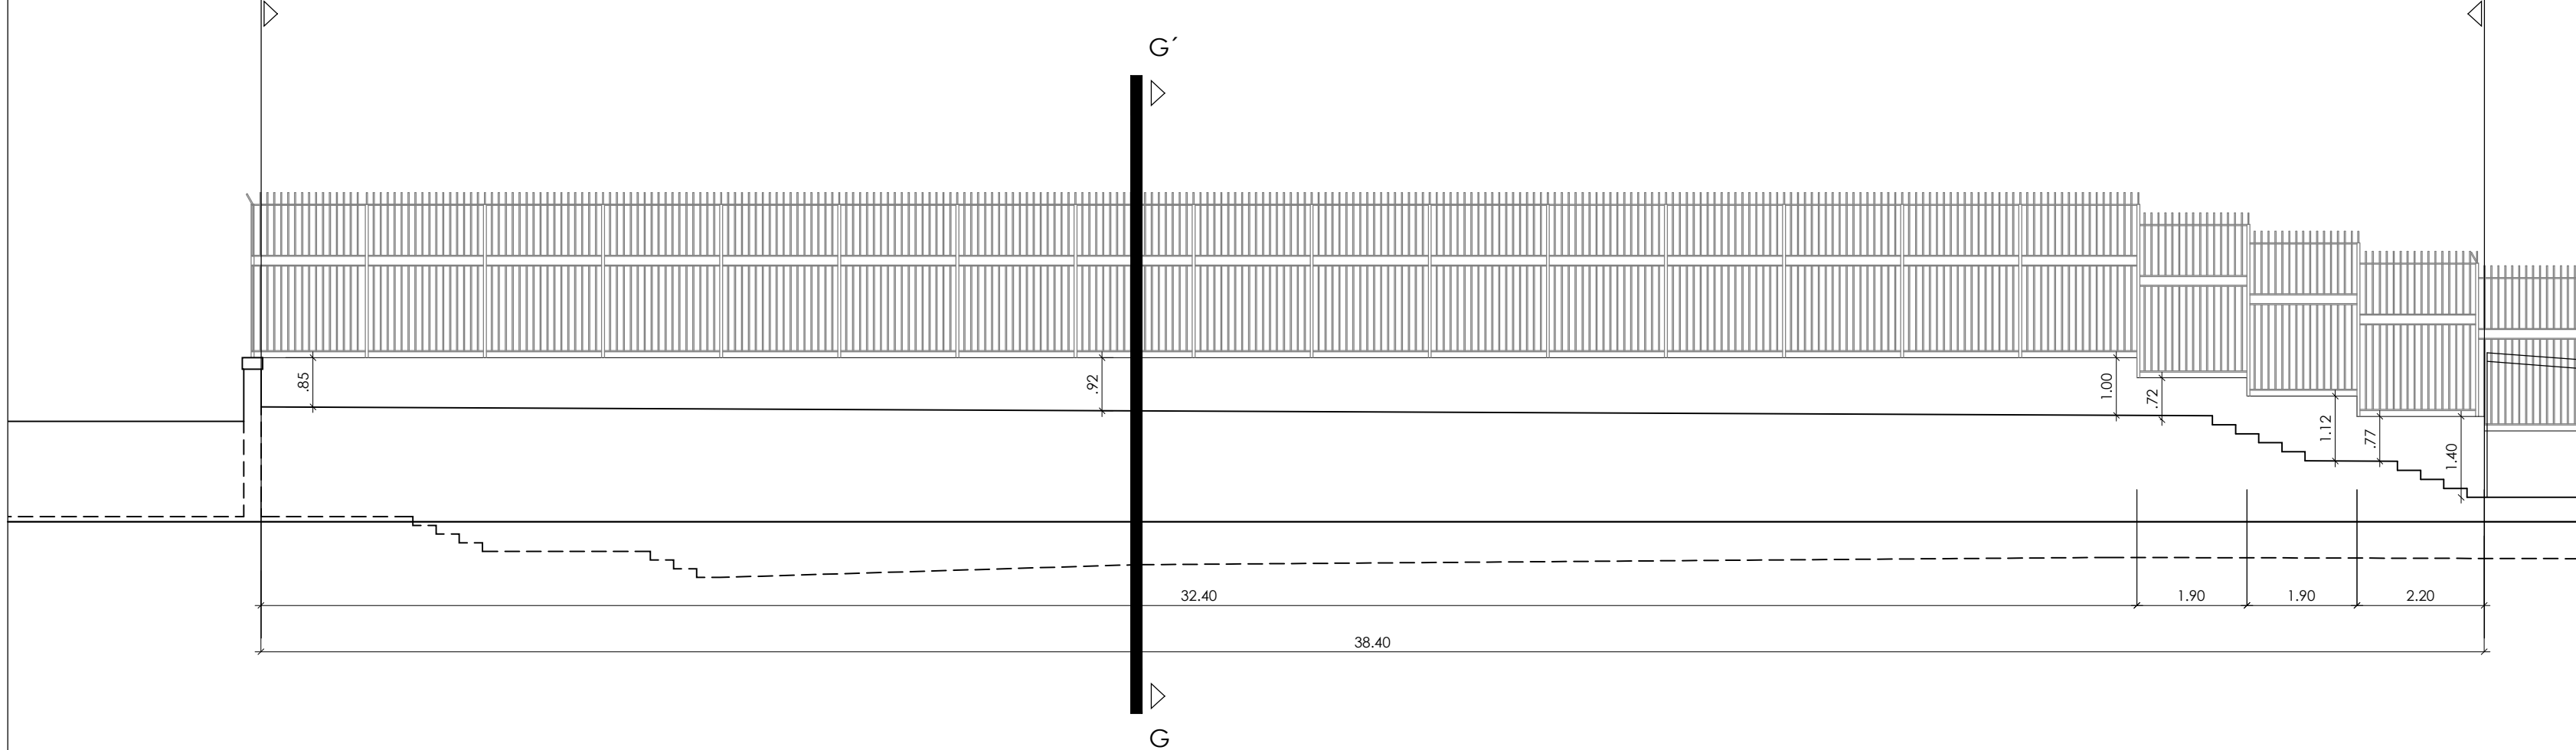
MURO DE CONTENCIÓN 3

ALZADO VISTA DESDE EL INTERIOR CEIP LEPANTO

TRAMOS DE MURO REHABILITADO

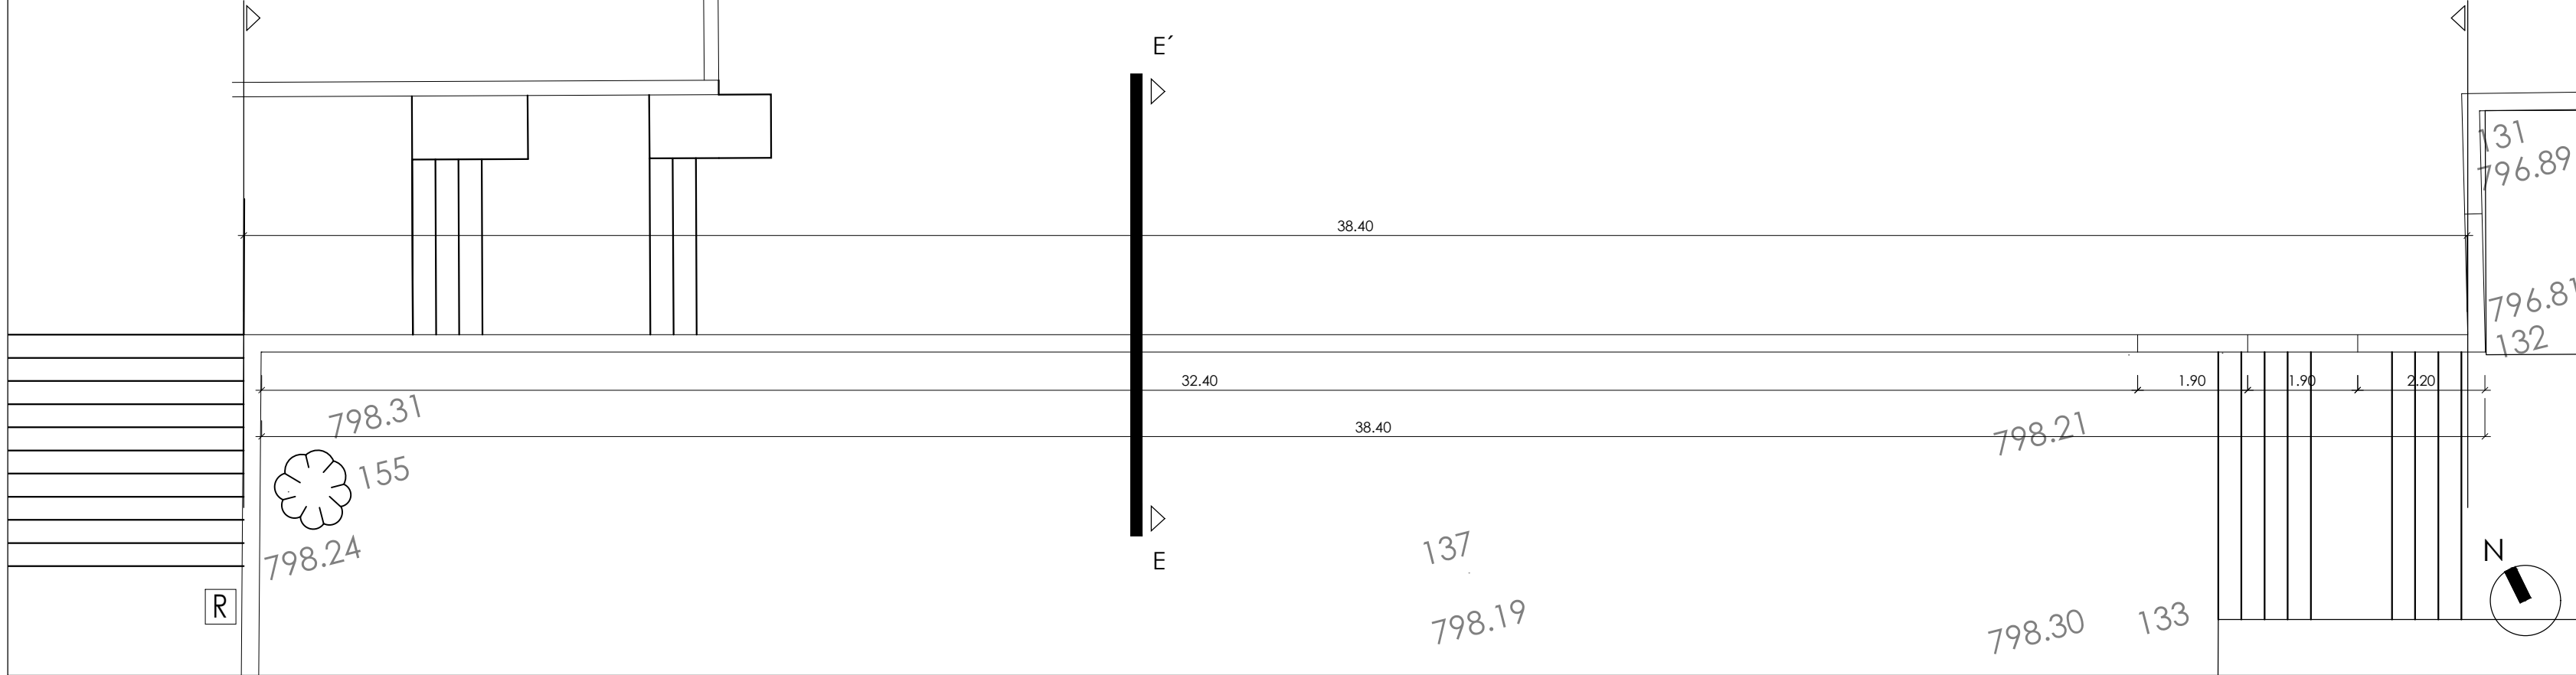
MURO 3: PLANTA

TRAMOS DE MURO REHABILITADO
