NOTIFICACIÓN

Pongo en su conocimiento que mediante la Resolución de Concejal Delegado número 2024003628 , de 2 de septiembre de 2024, se ha resuelto lo siguiente:

«ASUNTO: Orden de ejecución.

C/ Barberán y Collar nº 21. CEIP Ciudad del Aire y Consejería de Educación de la

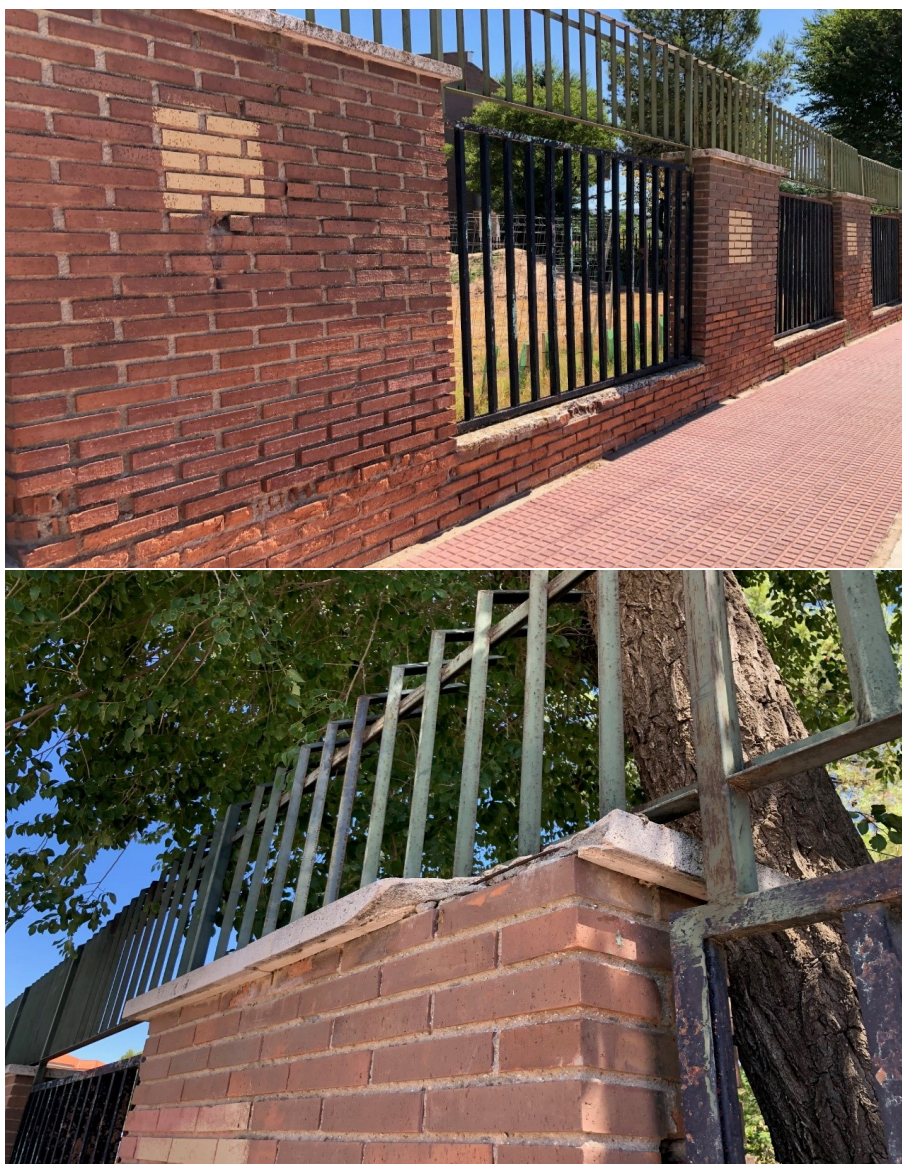
-Recorrido el perímetro del vallado se observan deterioros en la fábrica de ladrillo con roturas y desprendimientos de fragmentos del material, sobre todo en las zonas bajas y principalmente se aprecian tramos que han perdido la verticalidad. También en las partes enfoscadas con mortero de cemento, se observan desprendimientos. En cuanto, a la piedra artificial cubremuros y albardillas del vallado, se encuentran piezas rotas y degradadas. La cerrajería instalada en algunos puntos esta oxidada y en estado de cor

Deterioro de ladrillos, cubremuros y albardilla.

1. *La adopción INMEDIATA de medidas urgentes en zona de fachada afectada que garanticen la seguridad de las personas (usuarios y viandantes) y las cosas (como podrían ser, entre otras y sin carácter excluyente, establecimiento de zona de seguridad en todo o parte del perímetro de la valla, apuntalamientos, saneado de la zona...).*

3. *Por otro lado deben llevarse en el PLAZO MÁXIMO DE UN MES en la totalidad del vallado la realización de aquellos estudios por técnicos y laboratorios competentes (revisiones y ensayos in situ, desperfectos y deficiencias apreciados, priorización de actuaciones...) en orden a verificar las condiciones existentes en todo el vallado perimetral con el fin de mantener o recuperar las condiciones de funcionalidad, seguridad y habitabilidad.*

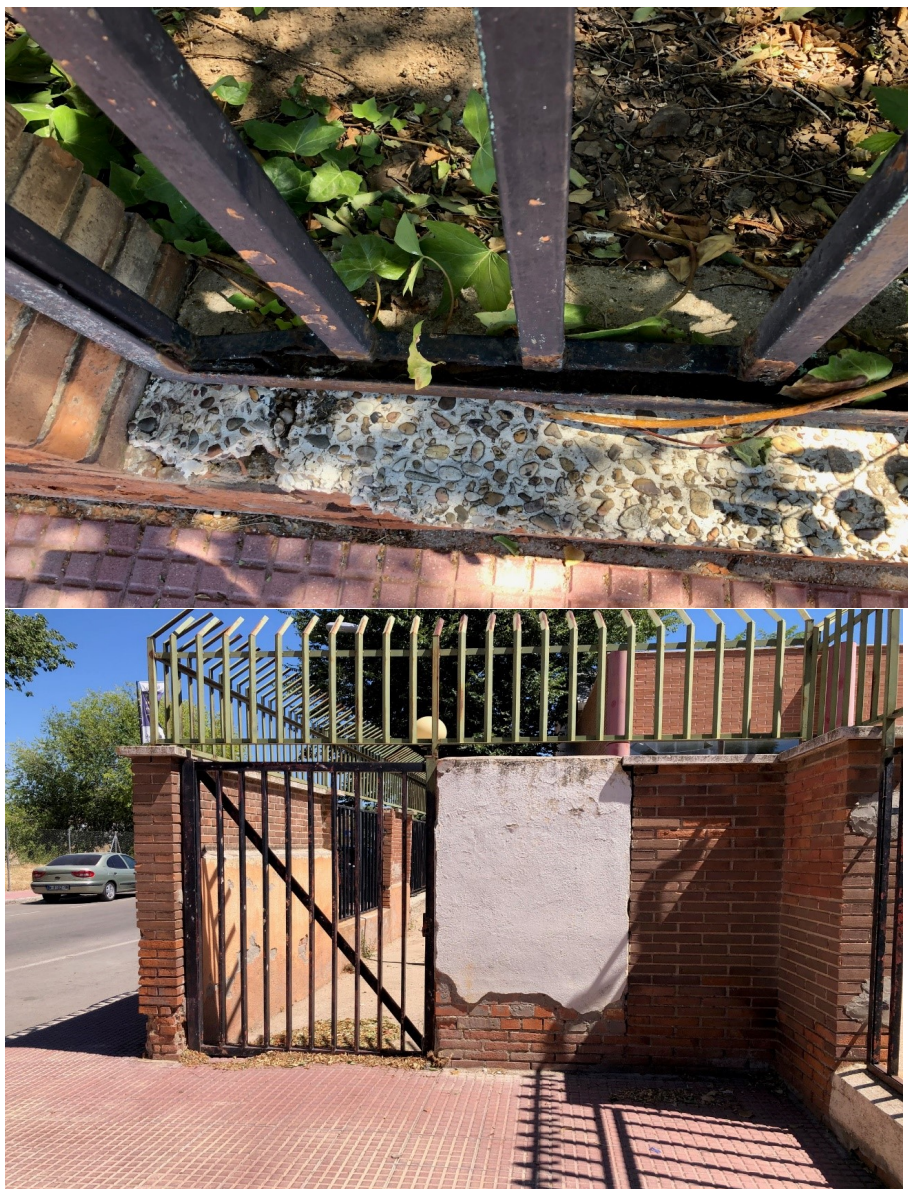
Oxidación y corrosión de la cerrajería.

- b. Pero además el informe de Inspector de Obras Municipal añade diversos factores que agravan la situación con respecto a la ITE presentada:
- o La cerrajería instalada entre las pilastras se encuentra en mal estado, oxidada y en estado de corrosión.

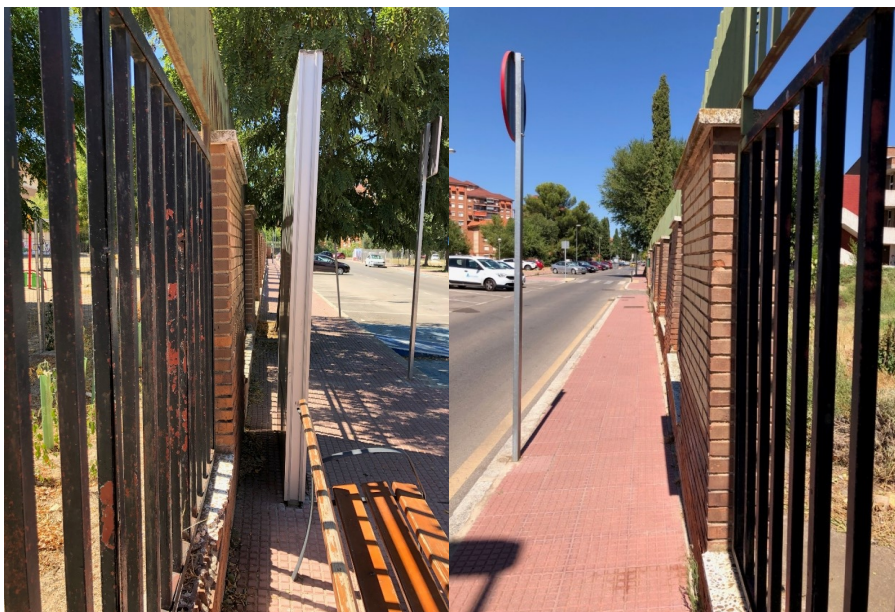
Valla desplomada (hay un efecto óptico, es el marco de la cartelera el que está bien y aplomado)

- o Falta de verticalidad.
 - o No se tienen condiciones de seguridad y se debe reparar lo antes posible.
- c. Debe tenerse en cuenta que, en orden a lo establecido en el art 3 de la Ley 38/1.999, de 5 de Noviembre, de Ordenación de la Edificación, con el fin de garantizar la seguridad de las personas deben satisfacerse, una vez puesta en uso la edificación, las condiciones de funcionalidad, seguridad y habitabilidad (uso adecuado, ausencia de riesgo de accidentes...). Por otro lado el conjunto edificado tiene carácter público y la zona afectada se encuentra adyacente a vía pública, es decir, la ausencia de condiciones de funcionalidad, seguridad y habitabilidad afectan no solo a los usuarios del conjunto edificado sino también a los viandantes.

2. *La adopción INMEDIATA por parte de la Dirección Facultativa de medidas de vigilancia sistemática de todo el vallado perimetral en orden a detectar, prevenir... cualquier aparición de grietas, desplomes... que puedan comprometer la estabilidad y/o la seguridad, así como, en su caso, el establecimiento de cuantas medidas de seguridad sean necesarias para impedir accidentes.*
