PLANOS DE REFERENCIA		Nº plano
EMPLAZAMIENTO		
Plano:	Escala	
1/1000		
PLANOS DE REFERENCIA		A02
EMPLAZAMIENTO		
Autor:	Fecha	
Margarita Marqués Ley	ENERO 2026	
Equipo:		
Marian Moreno Varela / Mieres Rodríguez Mozo

PROYECTO DE EJECUCIÓN DE REFORMA DE ÁREA SIN USO EN PTA 3ª PARA HABILITACIÓN DE LA UNIDAD DE PATOLOGÍA DUAL.

HOSPITAL DR. RODRÍGUEZ LAFORA. Avda Colmenar Viejo km. 13,800 28049 MADRID

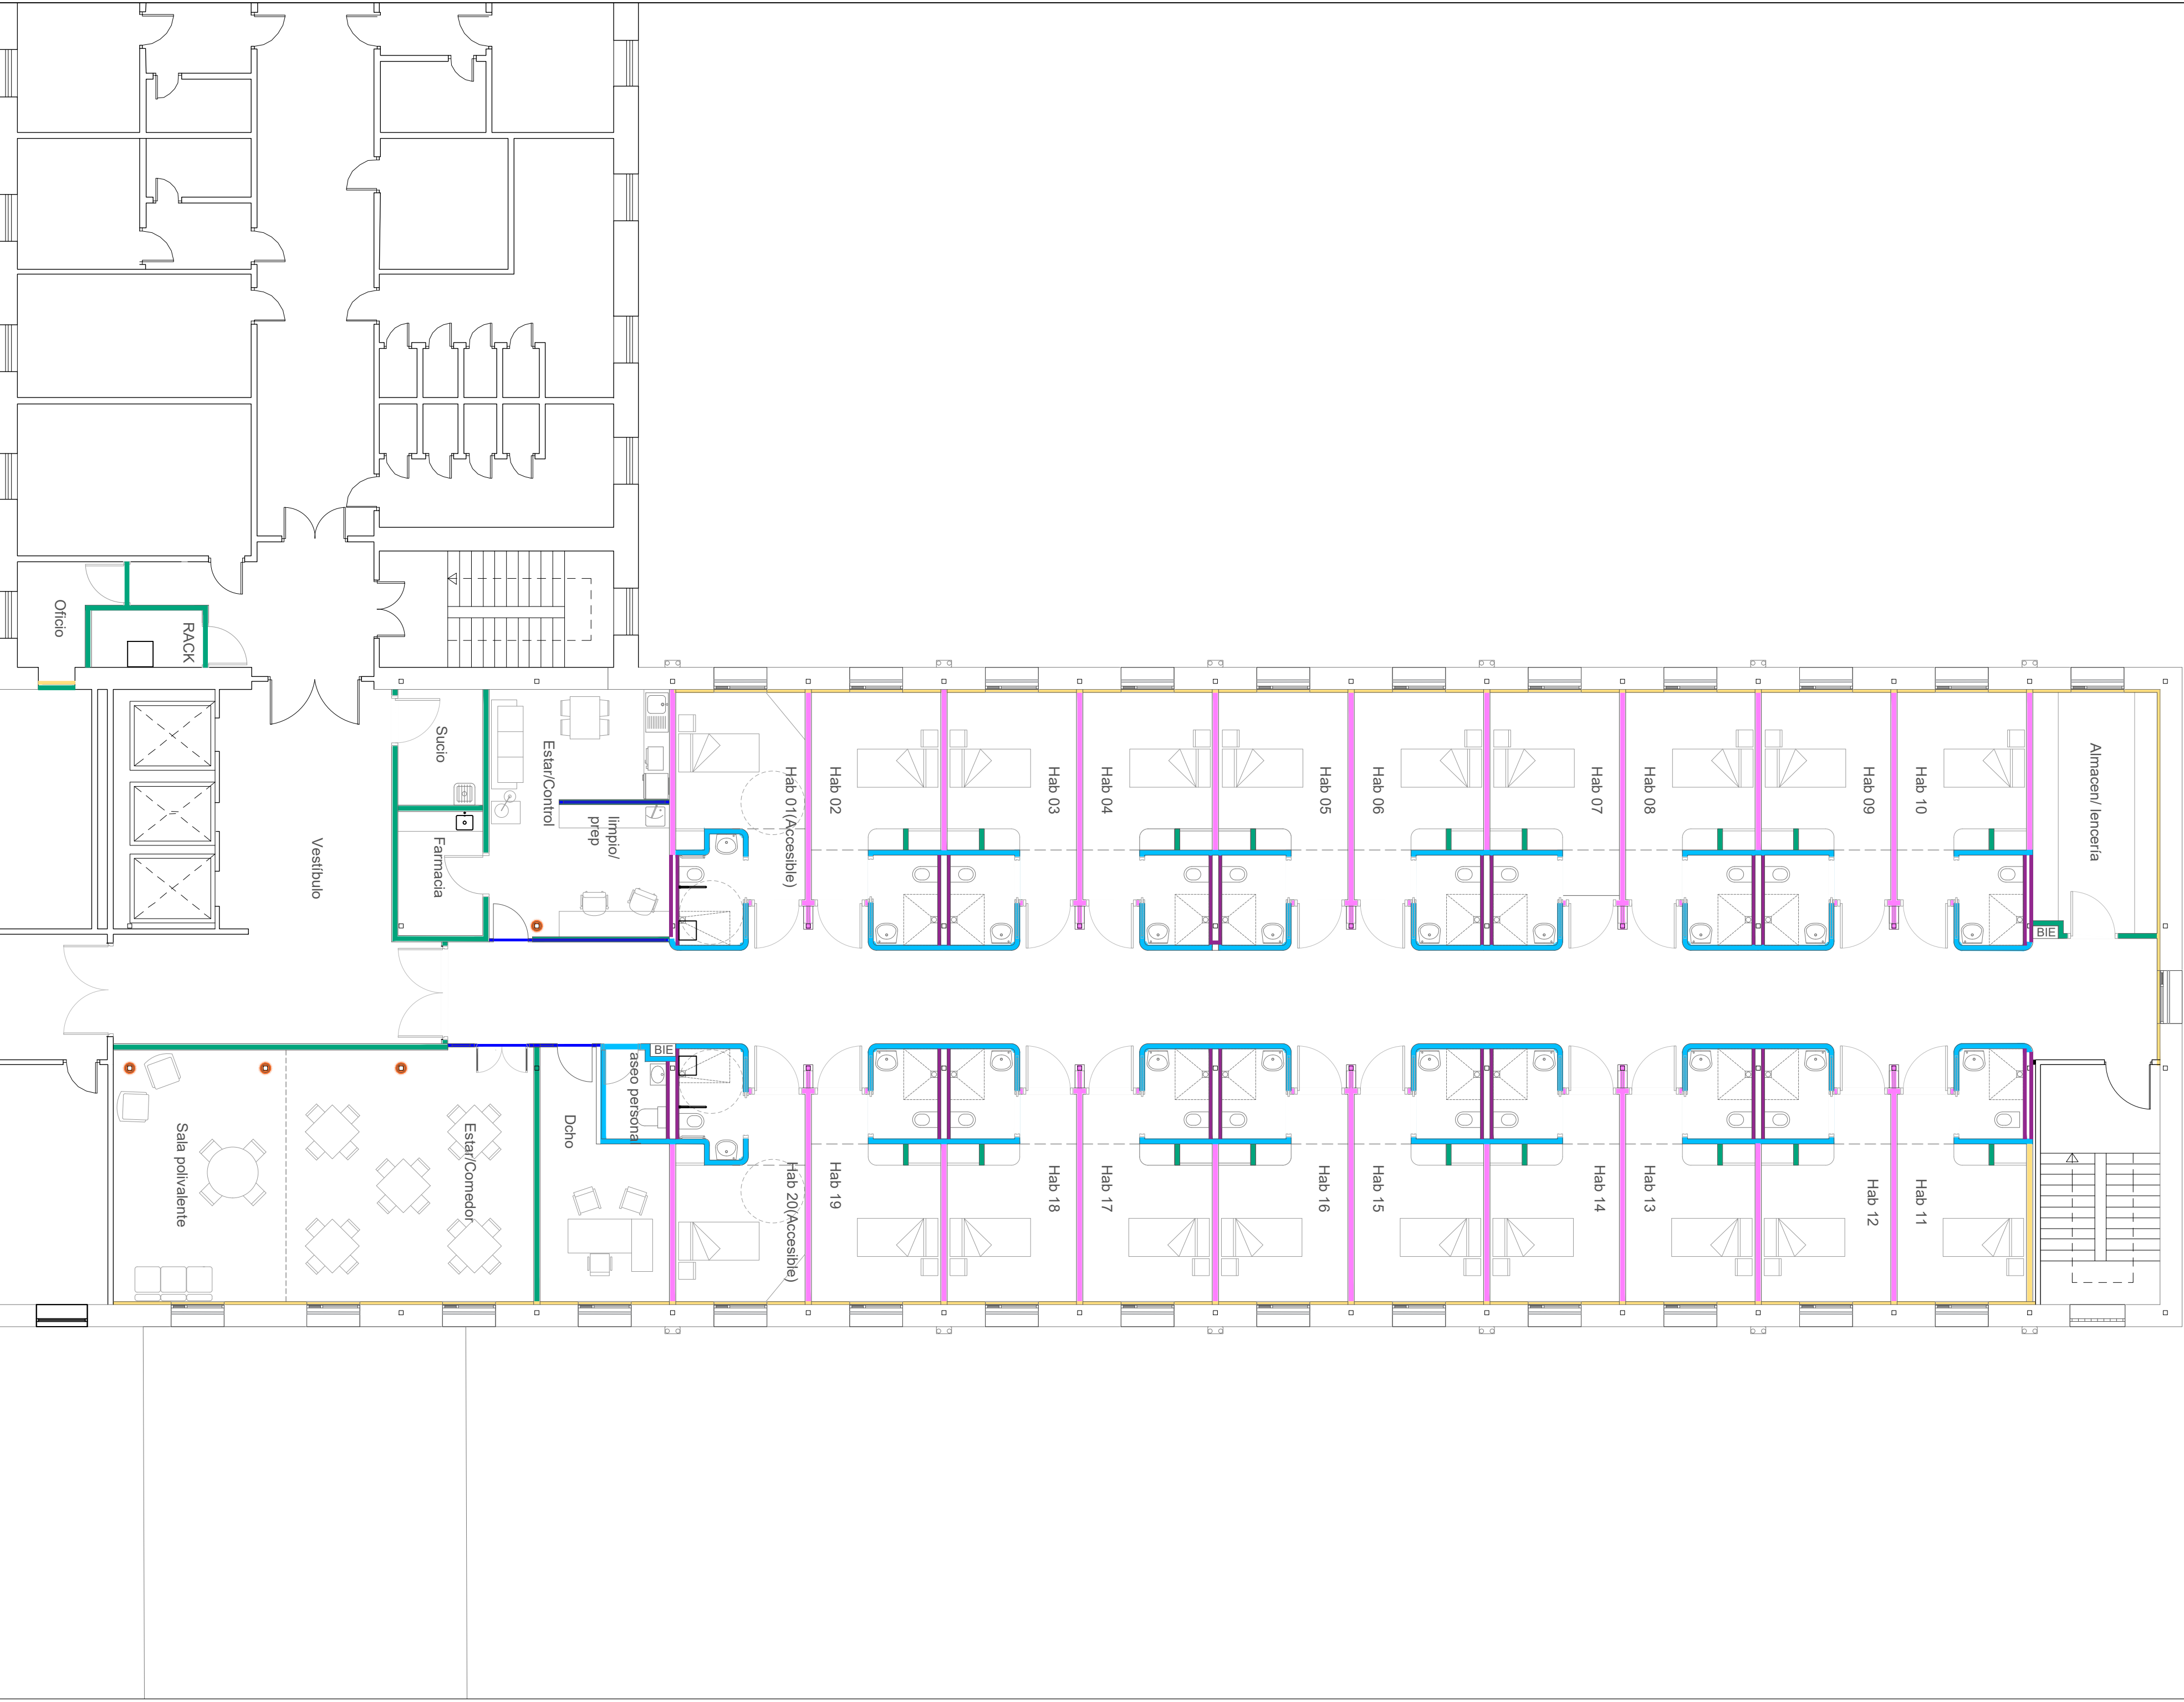
LEYENDA DE TABIQUERÍA	
<div></div>	TABIQUE SEPARACIÓN HABITACIONES PTL 2x13/46/13/48/2x13
<div></div>	TABIQUE PTL MÚLTIPLE HIDRÓFUGO 2x13/70/2x13WP (C. HÍMECOS)
<div></div>	TABIQUE PTL MÚLTIPLE 2x13/70/2x13
<div></div>	MAMPARA ALUMINIO ACRIALADA (5+5) JINETERA
<div></div>	TRASDOSADO AUTOPORTANTE EN FACHADA PTL 46/13+13WP
<div></div>	TRASDOSADO AUTOPORTANTE HIDRÓFUGO PTL 46/13+13WP mm
<div></div>	FORRO MADERA CURVO DE FILARES BLENOS

PROYECTO DE EJECUCIÓN DE REFORMA DE ÁREA SIN USO EN PTA 3ª PARA HABITACIÓN DE LA UNIDAD DE PATOLOGÍA DUAL. HOSPITAL DR. RODRÍGUEZ LAFORA, AUTOVIA Colmenar Viejo km. 13,800 28049 MADRID			
<div></div> <div>CONSEJERÍA DE SANIDAD Y CONSUMO ATENCION ESPECIALIZADA, AREA 10 SERVICIOS TÉCNICOS</div>	Plano:	ESTADO REFORMADO.	
	Autor:	Margarita Marqués Ley	
	Equipo:	Marian Moreno Varela / Nieves Rodríguez Mozo	
		Escala	1/100
		Fecha	ABRIL 2026
		Nº plano Ca05

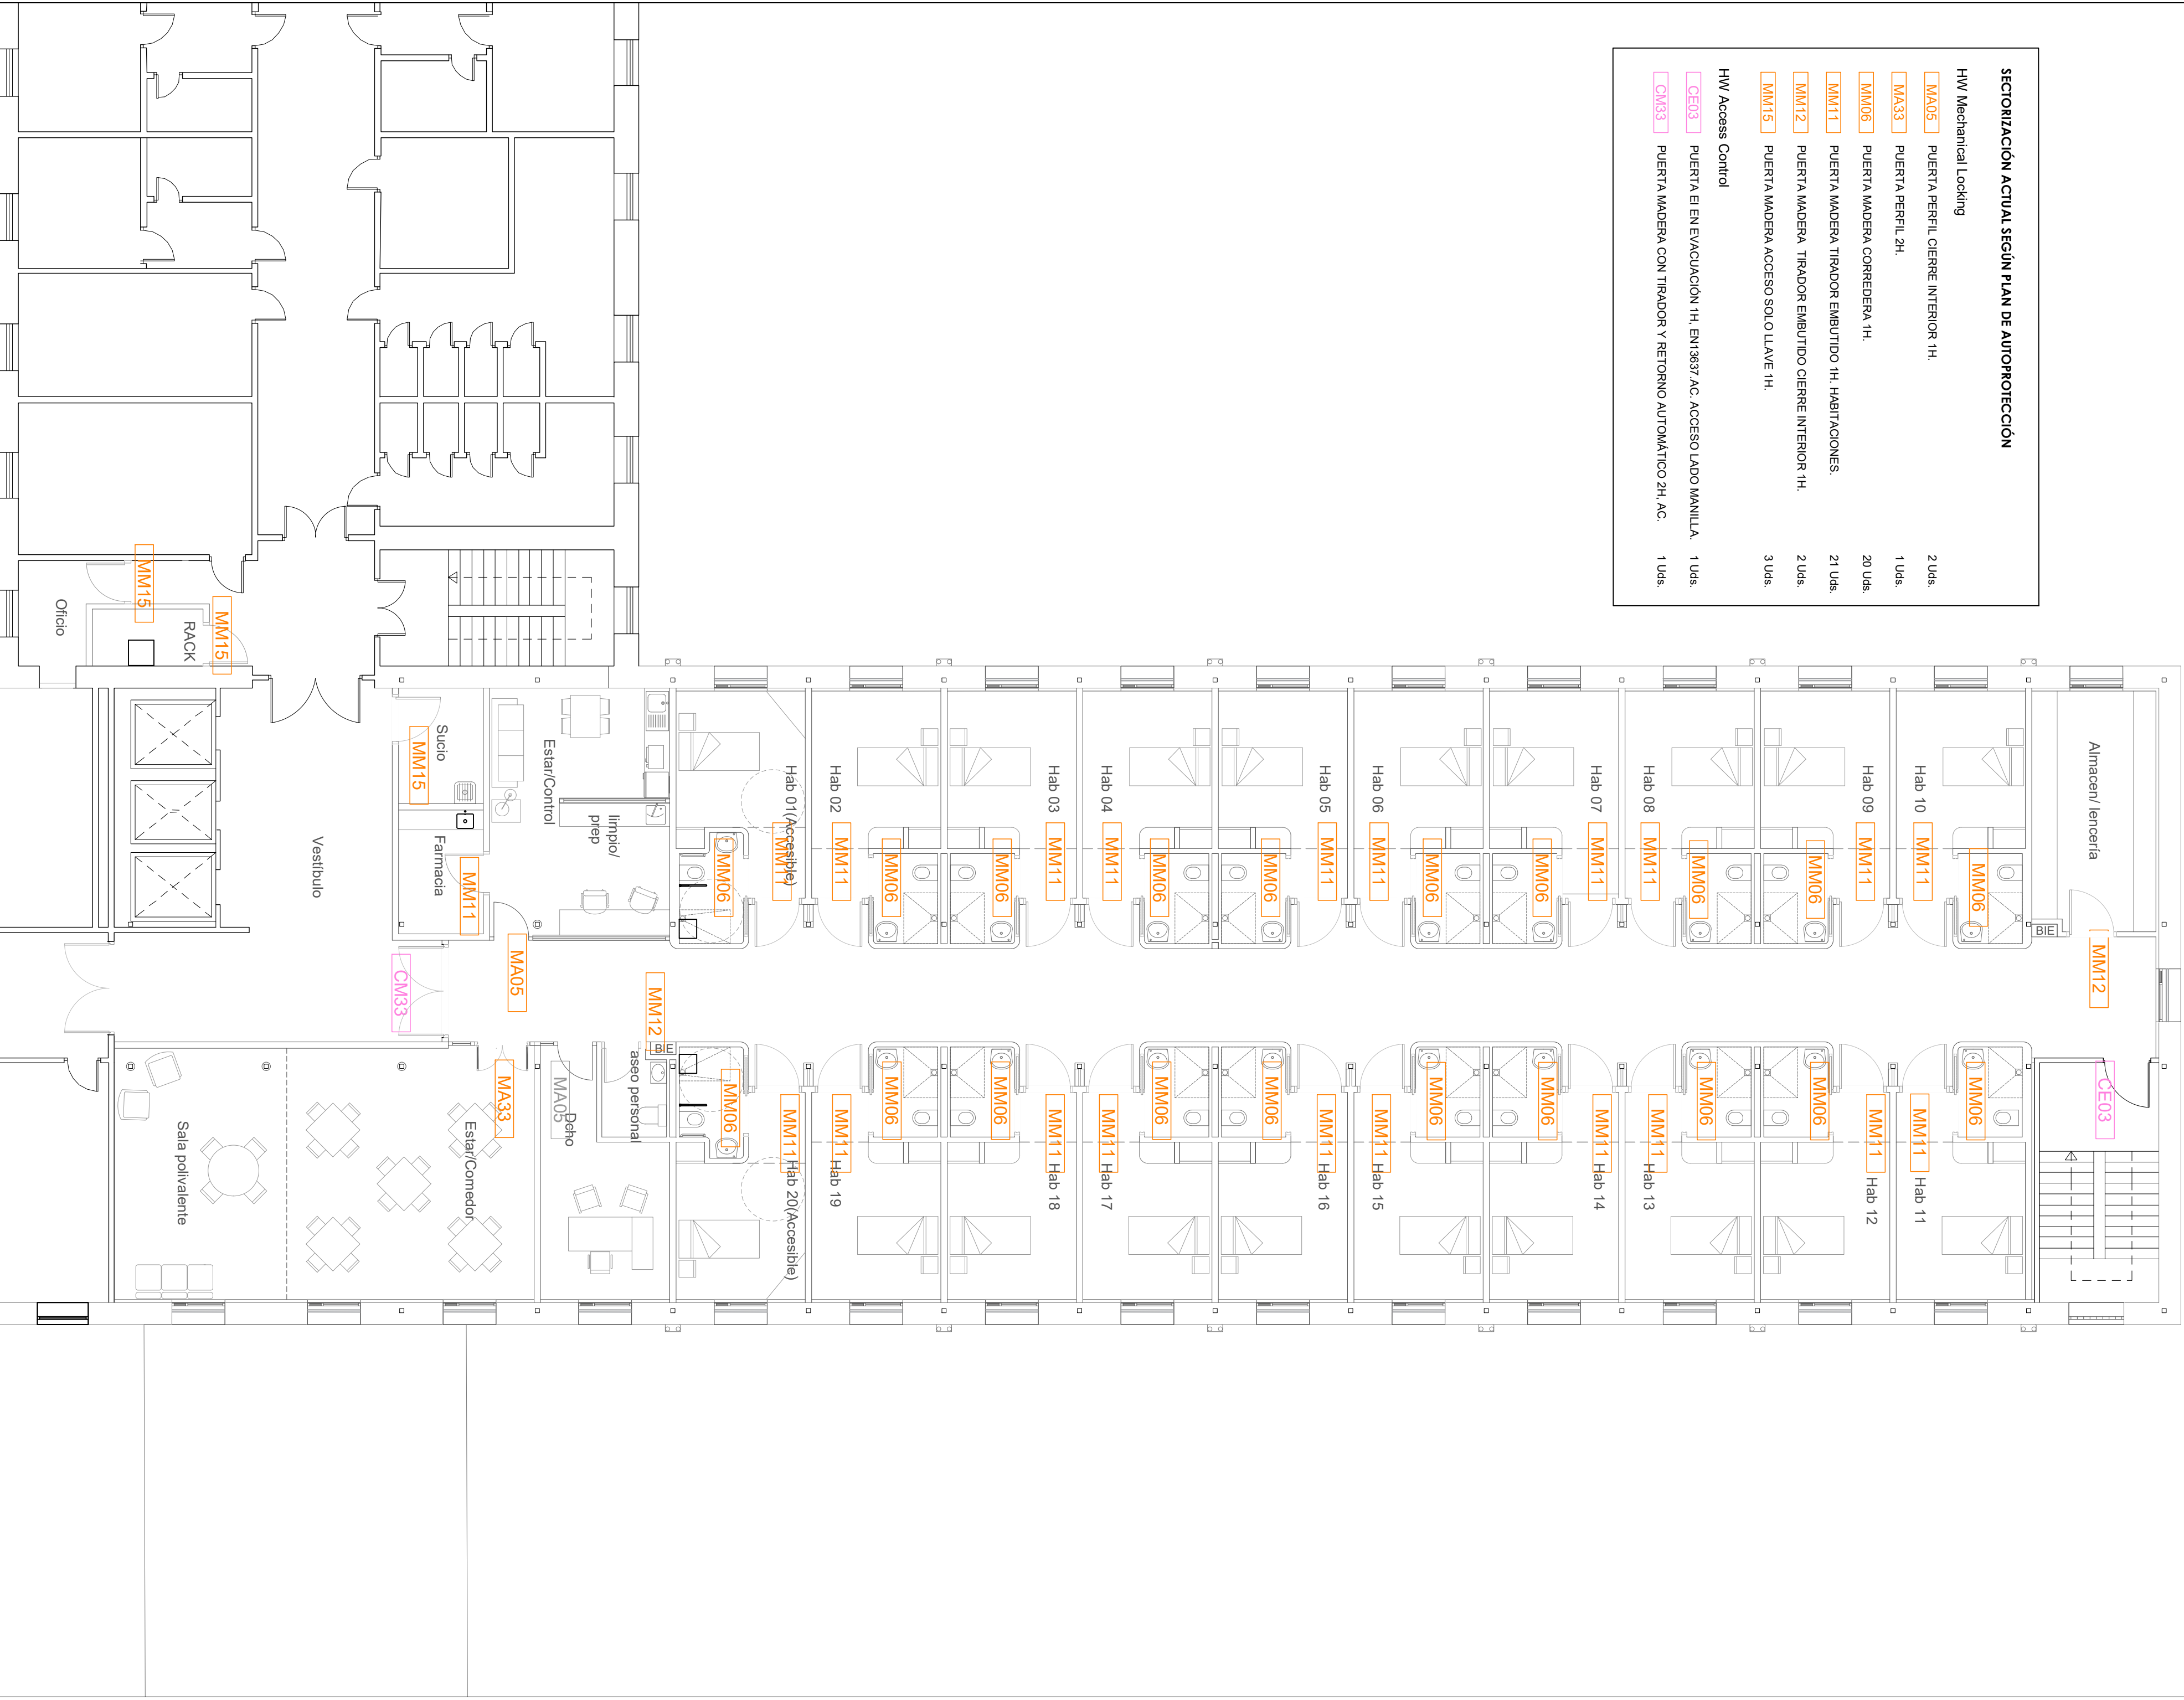
SECTORIZACIÓN ACTUAL SEGÚN PLAN DE AUTOPROTECCIÓN		
HW Mechanical Locking		
MA05	PUERTA PERFIL CIERRE INTERIOR 1H.	2 Uds.
MA33	PUERTA PERFIL 2H.	1 Uds.
MM06	PUERTA MADERA CORREDERA 1H.	20 Uds.
MM11	PUERTA MADERA TIRADOR EMBUTIDO 1H. HABITACIONES.	21 Uds.
MM12	PUERTA MADERA TIRADOR EMBUTIDO CIERRE INTERIOR 1H.	2 Uds.
MM15	PUERTA MADERA ACCESO SOLO LLAVE 1H.	3 Uds.
HW Access Control		
CE03	PUERTA EI EN EVACUACIÓN 1H, EN13637 /AC. ACCESO LADO MANILLA.	1 Uds.
CM33	PUERTA MADERA CON TIRADOR Y RETORNO AUTOMÁTICO 2H, AC.	1 Uds.

Plano:	ESTADO REFORMADO.	Nº plano
	Autor:	PLAN DE CIERRE PUERTAS	
Equipo:		Margarita Marqués Ley Marían Moreno Varela / Nieves Rodríguez Mozo	Fecha ABRIL 2026
			Cd07
