PROYECTO BÁSICO Y DE EJECUCIÓN
Obras de sustitución de las cubiertas con retirada de los paneles de fibrocemento con amianto, construcción de nueva cubierta y reparación de fachada en el Hospital La Fuenfría en Cercedilla

ESTADO ACTUAL.
ZONA 1. CUBIERTAS

A02-1
EGALA
DINA1 - EE-VV

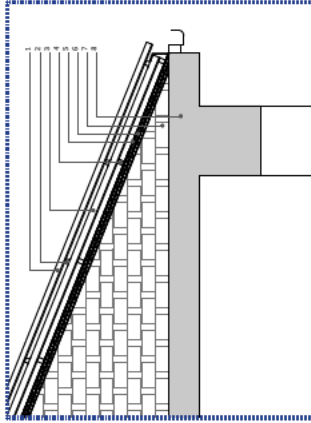
COMPOSICIÓN DE CUBIERTA TIPO B, C Y D. EXISTENTE

1. CHUBA METALÚRGICA GALVANIZADA
2. ENTRETELADO DE PERFILES ORAZER
3. PANEL ONDULADO DE FIBROCEMENTO
4. ENTRETELADO DE MADERA/METALICO (SEGUN UBICACIONES)
5. PAVIMENTO DE CEMENTO
6. FORMACIÓN DE CUBIERTA CON MANILÓN CERÁMICO
7. TAPAJOL PUNTERO DE MALLA CROMADA
8. ELEMENTOS ANTICUADA DE HIELO Y NEVE
