INFORME ESTRUCTURAL

EVALUACIÓN ESTRUCTURAL EDIFICIO RESIDENCIA DE MENORES ISABEL DE CASTILLA, MADRID

FECHA: AGOSTO 2022

EXPEDIENTE: PYE-22-062

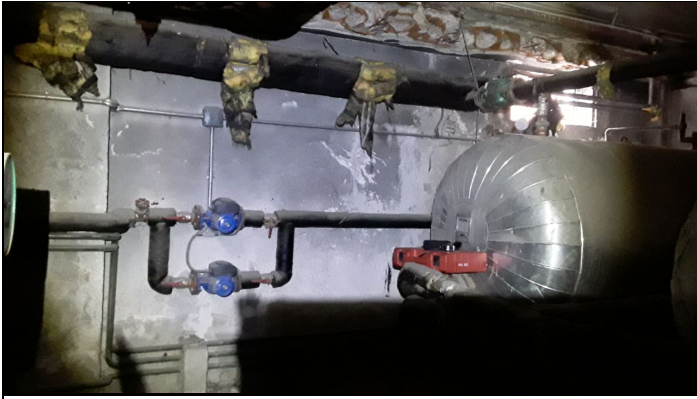
1. Vista general muro fachada sala calderas

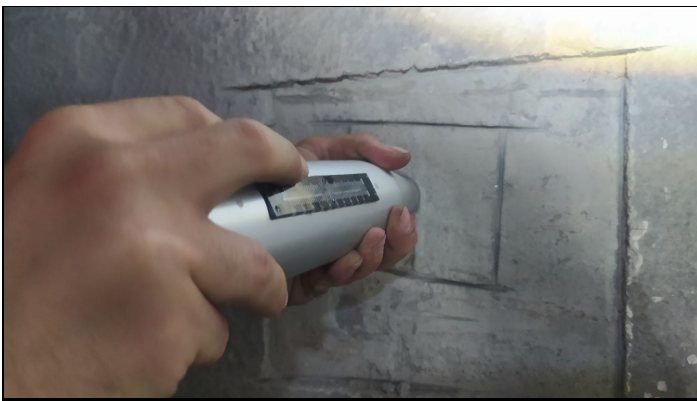
3. Ensayo esclerometrico

Ensayo esclerometrico CM1. 44 46 46 50 45 41 52 50 44 49 Media 46,7

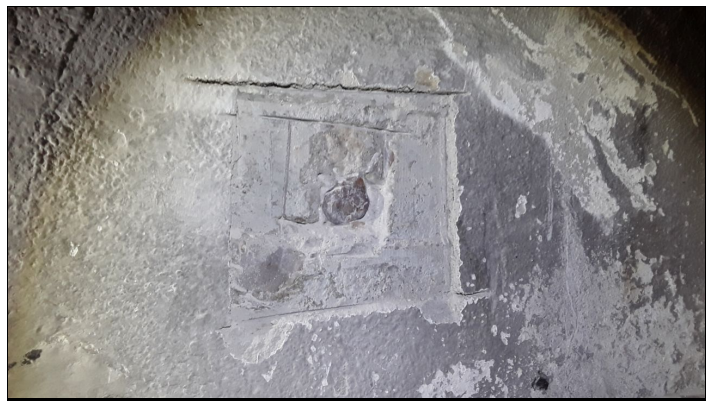
4. Cata CM1. Cata muro fachada Este sala calderas

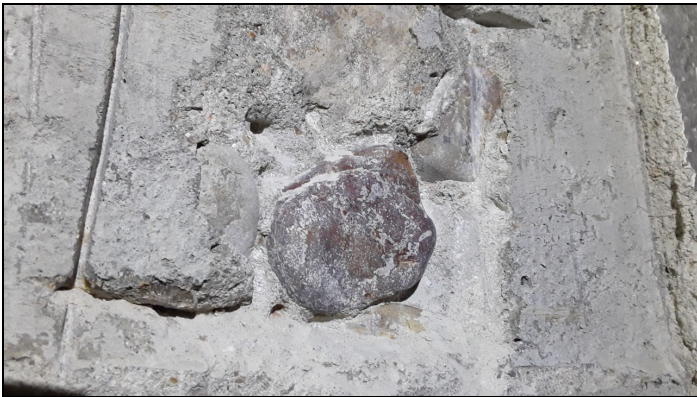
5. CM1. Muro de piedra

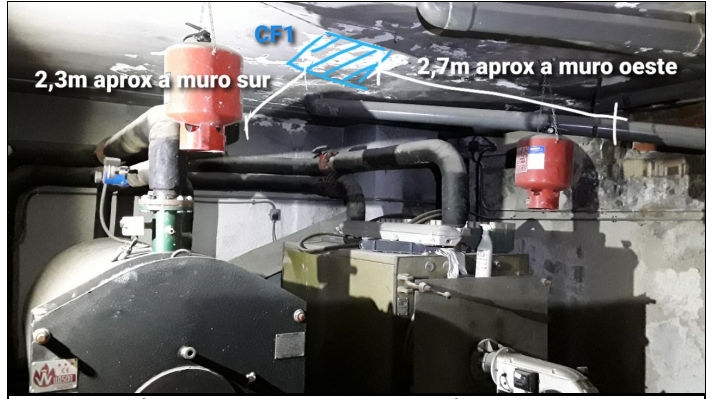
2. Localización de cata de forjado techo sótano CF1

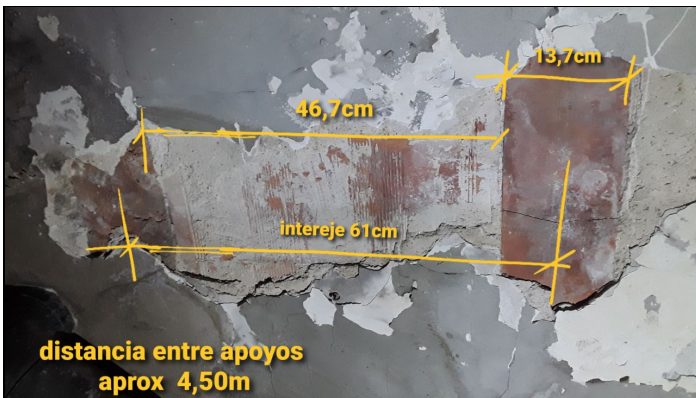
En la cata de forjado techo de planta sótano CF1 se puede observar que el hormigón de las viguetas está completamente carbonatado y las armaduras están corroídas e incluso algunas de ellas seccionadas. Las demás catas realizadas en viguetas no aparecen signos de corrosión ni seccionamiento de alambres.

3. CF1. Cata forjado

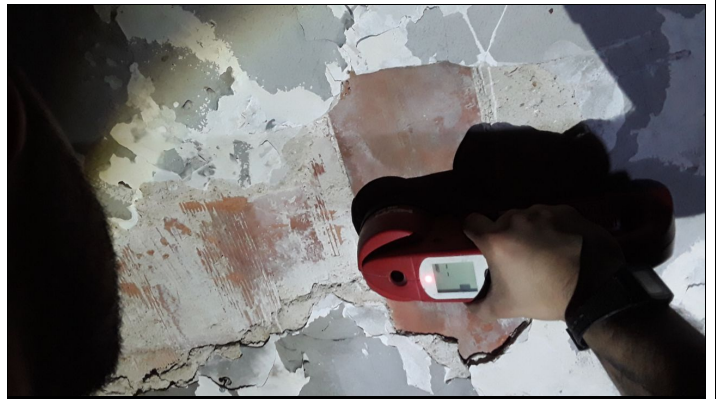
4. Localización de armaduras de vigueta con pachometro

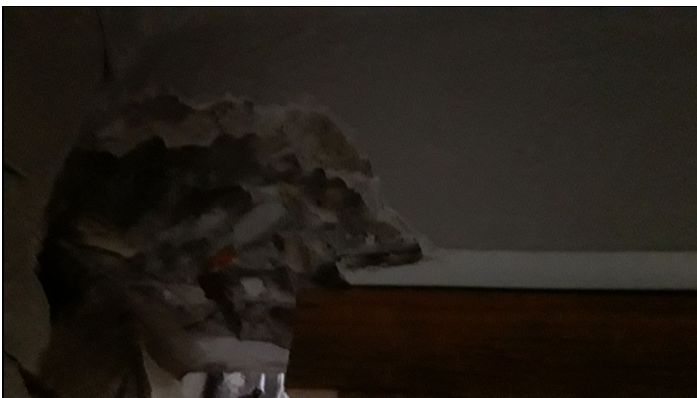
3. CV1. Cata en extremo de viga 1.

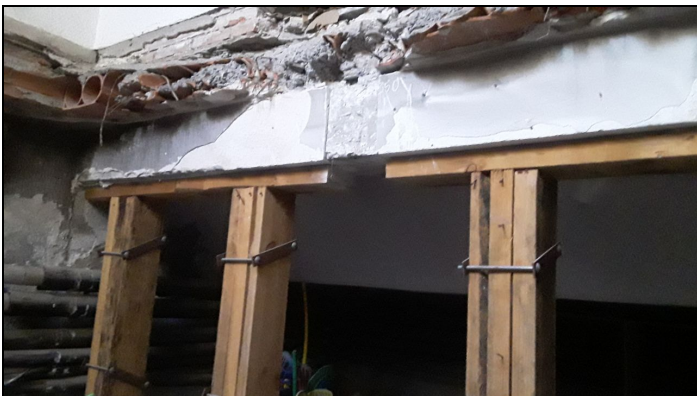
5. Vista general cata CV2 en viga 1

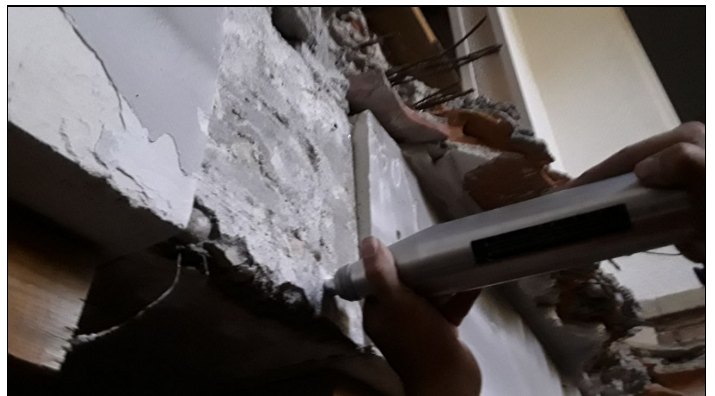
6. CV2. Ensayo esclerométrico

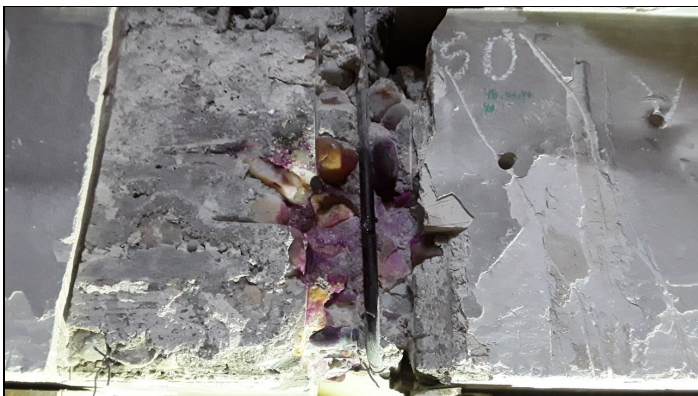
7. CV2. Ensayo de fenolftaleína. Hormigón sin carbonatar

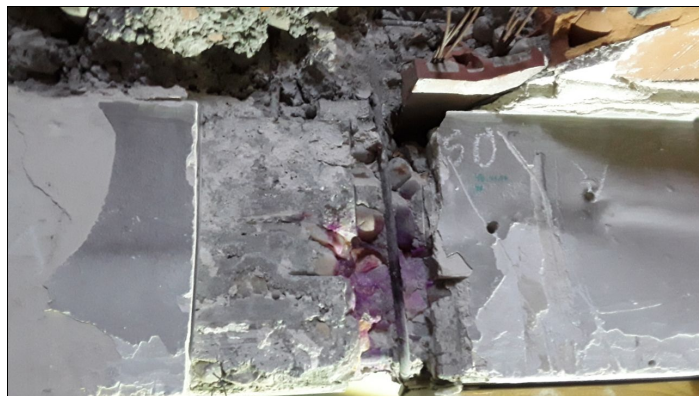
8. CV2. Estribo atado de viga y forjado.

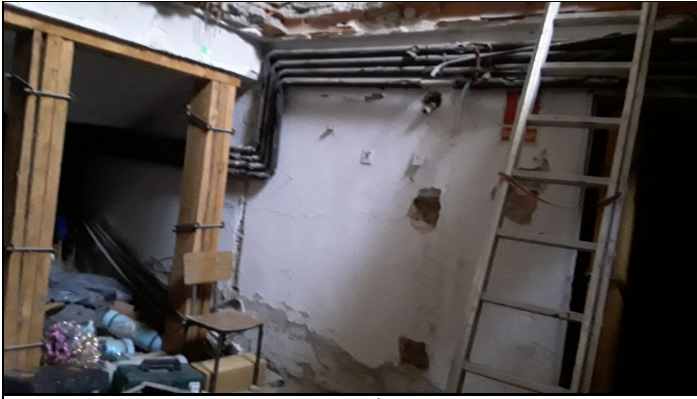
1. Vista general muro carga partición con salas d calderas lado este cara norte

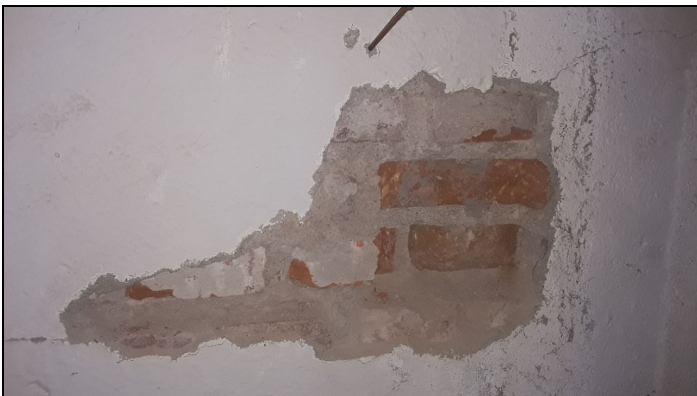
5. CM2. Cata muro cara norte. A 1,15m del suelo. 45x30cm. Revoco 5mm. A 4m de muro fachada Este

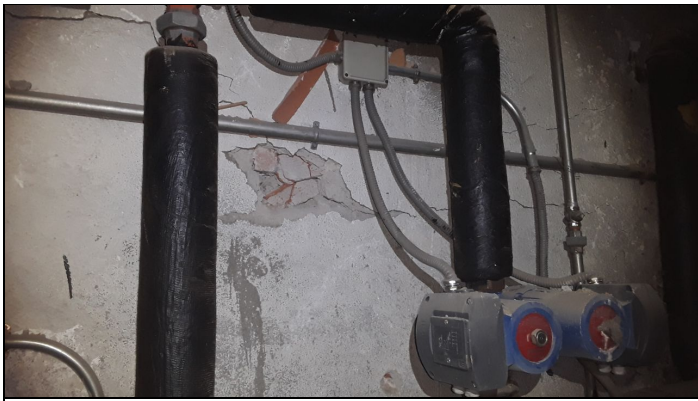
7. Vista general CM3. Cara Sur muro carga de fábrica

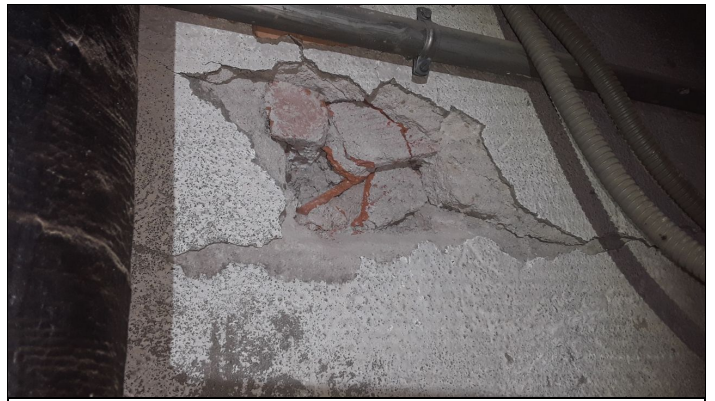
8. CM3. Cata 20x30cm a 1,5m del suelo. Revestimiento 3cm

Ancho muro carga de fábrica 28cm con revestimiento de 0,5cm en cara Norte y revestimiento de 3cm en cara Sur

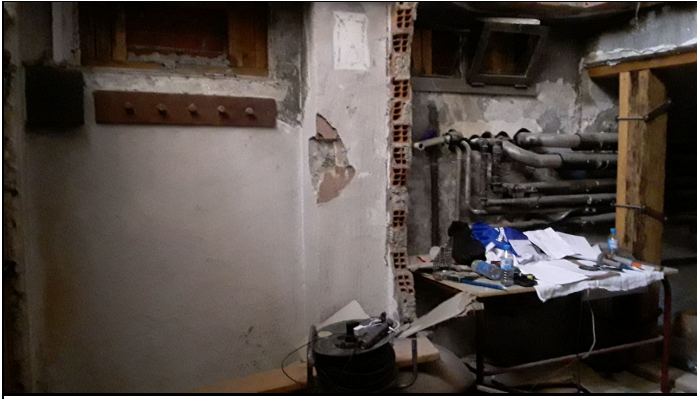
1. Vista general pilar muro fachada norte

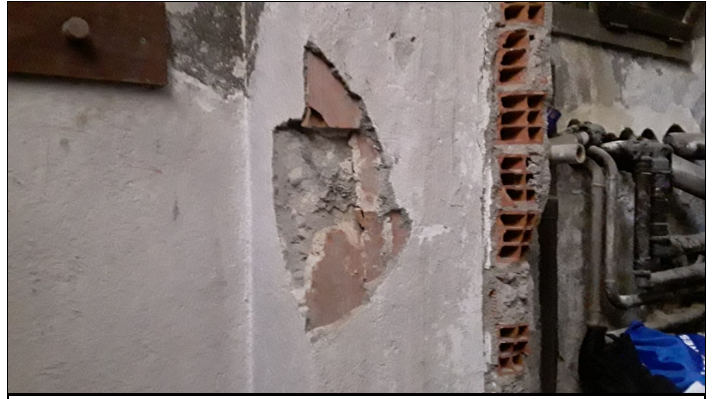
2. Detalle capas. Revestimiento, ladrillo, mortero, hormigon

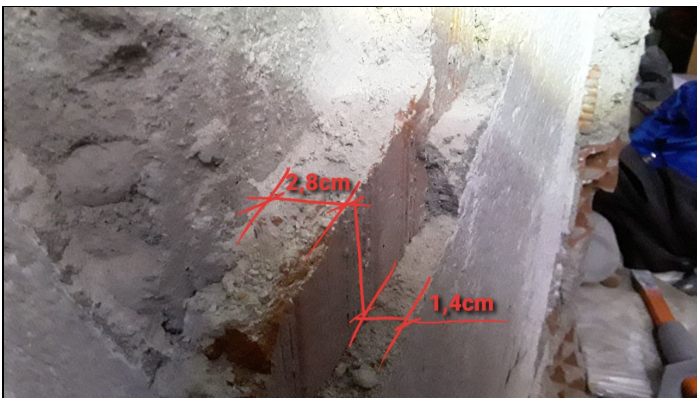
3. CP1. Detalle de capas de revestimiento

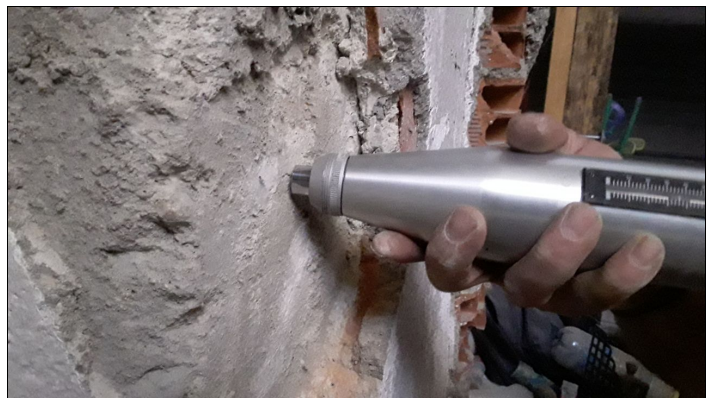
4. Ensayo esclerometrico

Ensayo esclerometrico CP1 44 38 45 41 43 47 41 44 43 42 Media 42,87%

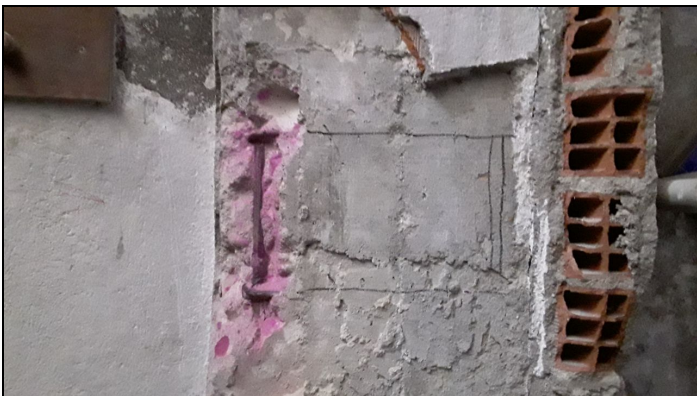
5. Ensayo fenolftaleína. Hormigón sin carbonatar. Detector de armaduras

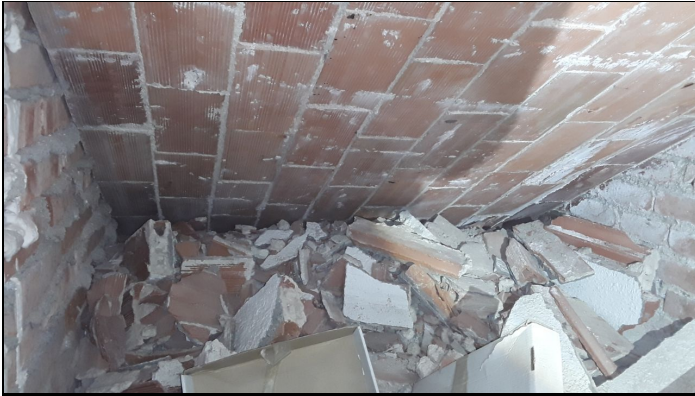
1.Losa de escalera en planta baja. Sin apoyo en tabiques

- Demoler las vigas afectadas de planta baja, así como la escalera de acceso del sótano a la planta baja y proceder a la reconstrucción de la estructura.
- Desmontar la zona del muro de la fachada norte de la calle Sierra de Palomeras afectada por grietas y desplomes y proceder a su reconstrucción.

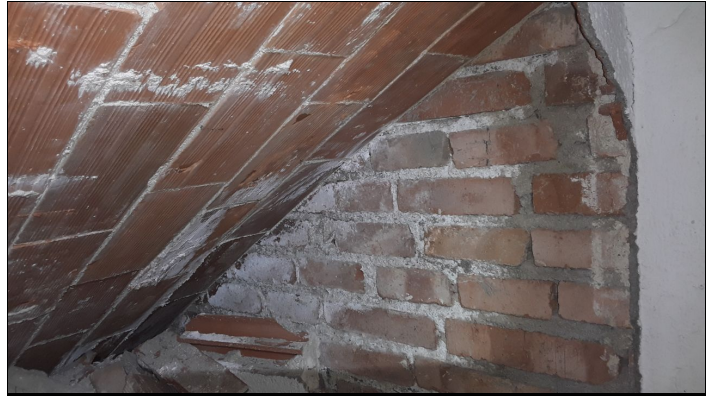
2.Lado oeste losa de fábrica de escalera

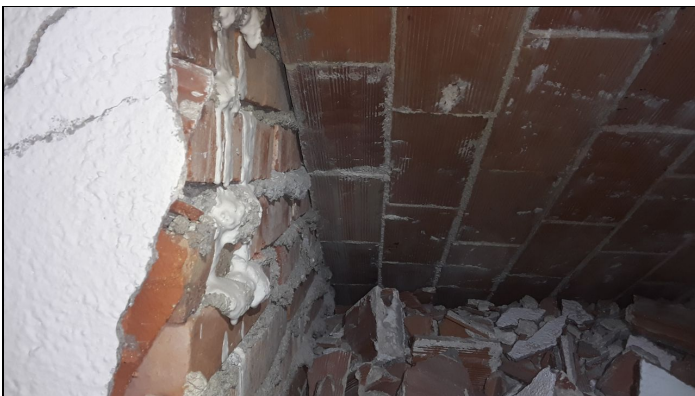
3.Lado este losa de fábrica de escalera

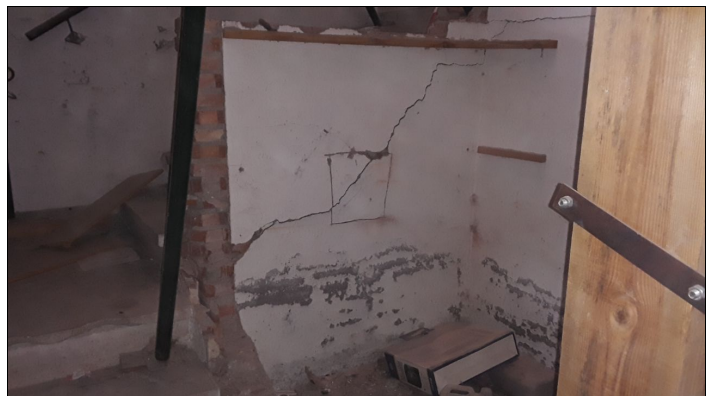
4.Tabiques este 2tramo escalera

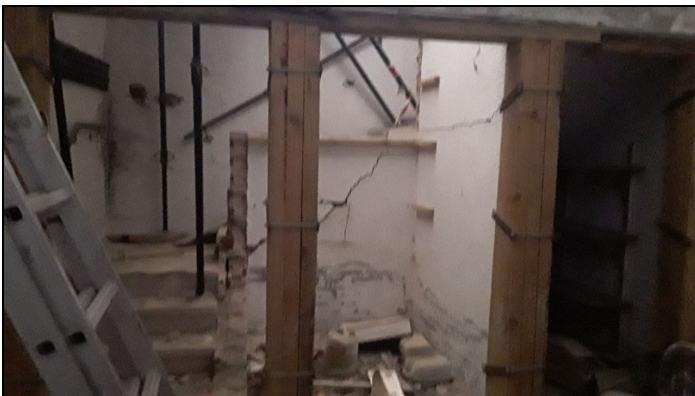
5.Vista general escalera planta sótano a planta baja

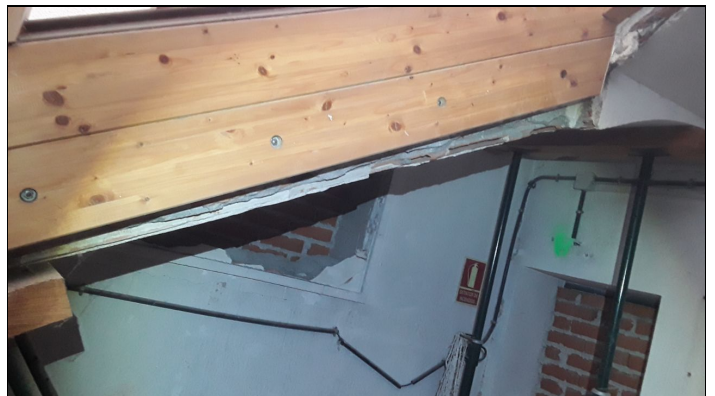
6.Tramo 2 planta baja a primera

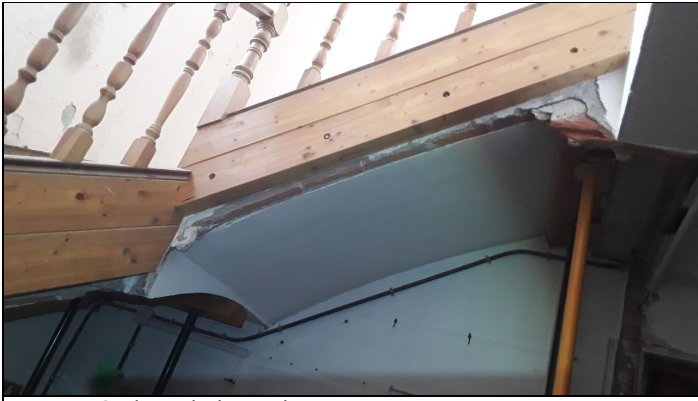
7. Tramo 3 planta baja a primera

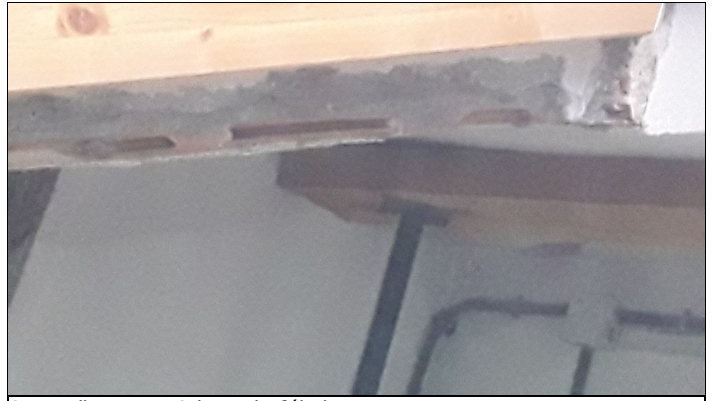
8. Detalle tramo 2 losa de fábrica

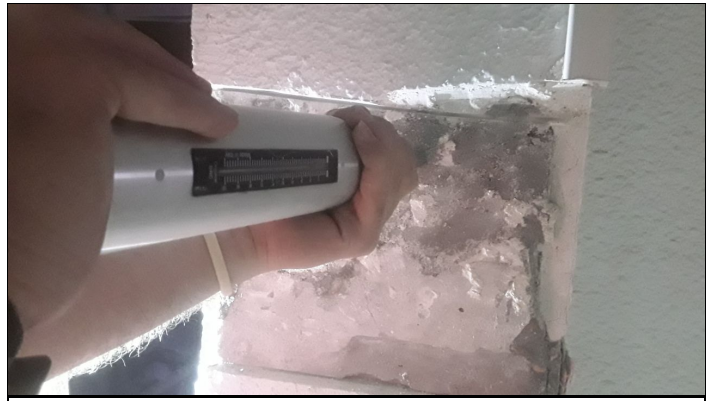
2. Ensayo esclerometrico CP2

Ensayo esclerometrico CP2 46 36 32 42 45 49 42 51 51 48 media 44,2

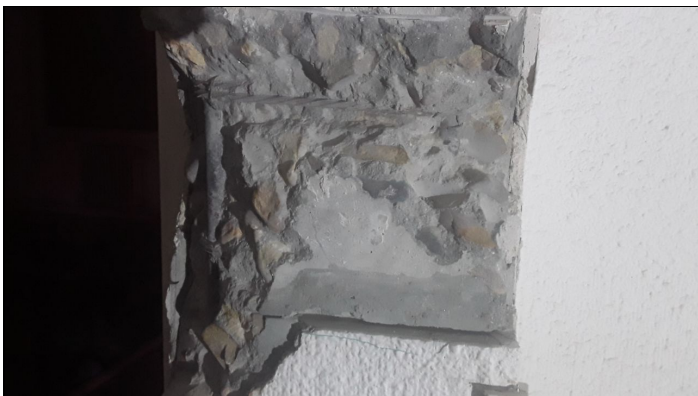
3. CP2. Armadura longitudinal 4D18,5 liso. e7 c/14 armadura helicoidal

Cata 30x30 aprox. Dimensiones hormigon 30x30cm. Zuncho 24x24cm. Recubrimiento 3cm

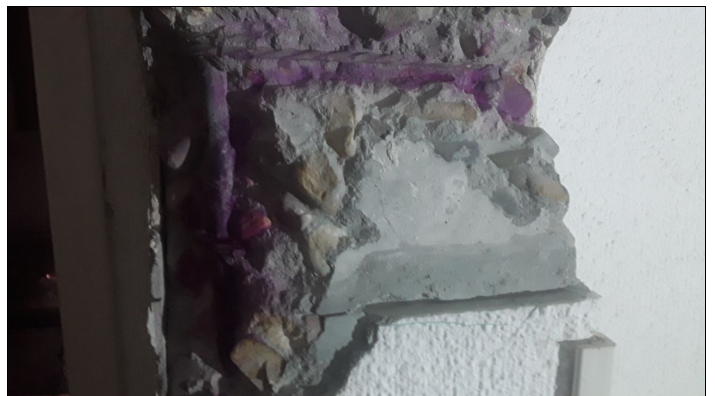
4. CP2. Ensayo esclerometrico. Hormigón sin carbonatar

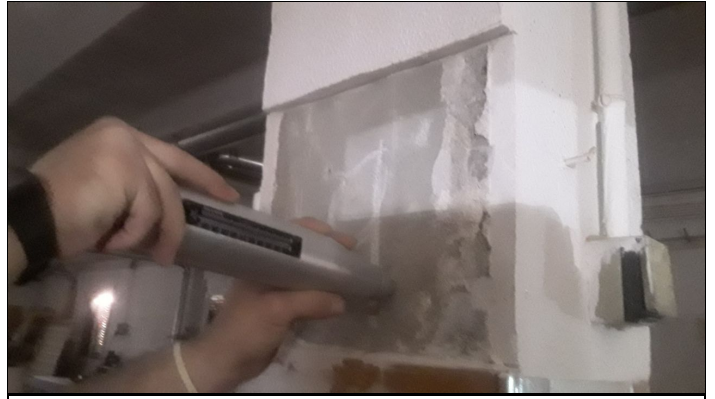
2. Ensayo esclerométrico

Ensayo esclerométrico CP3 38 40 39 40 38 42 40 40 35 42 media 39,4

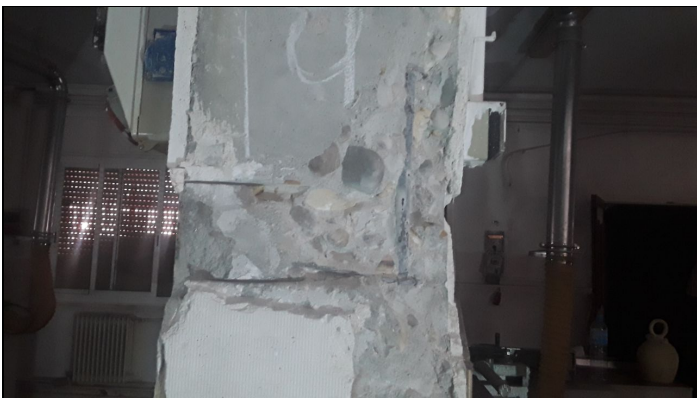
3. Cata CP3. 4D18,5 liso. e7c/25

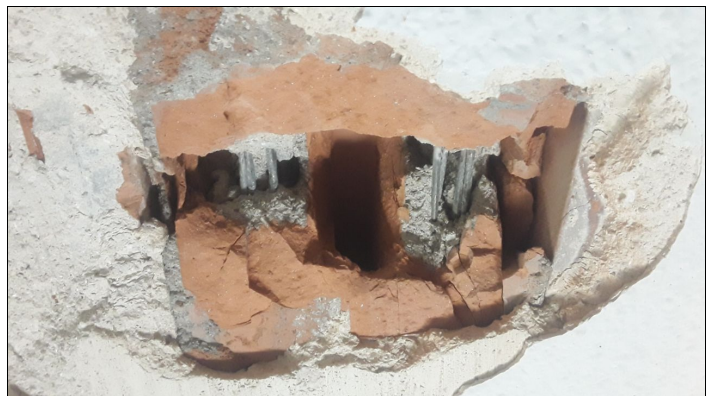
4. Armadura d vigueta 4D3.

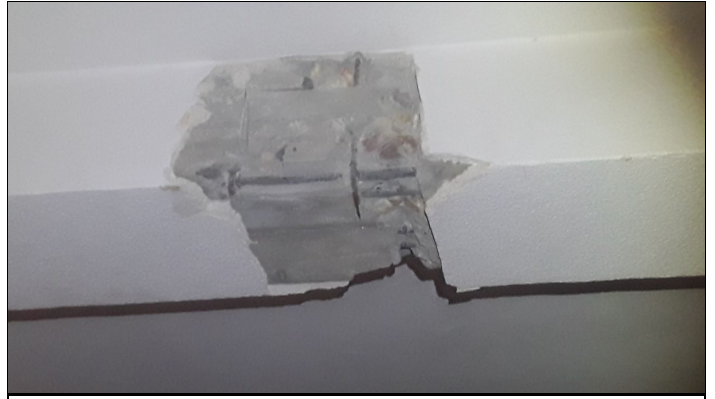
2. CV3. Detalle cata cara sur

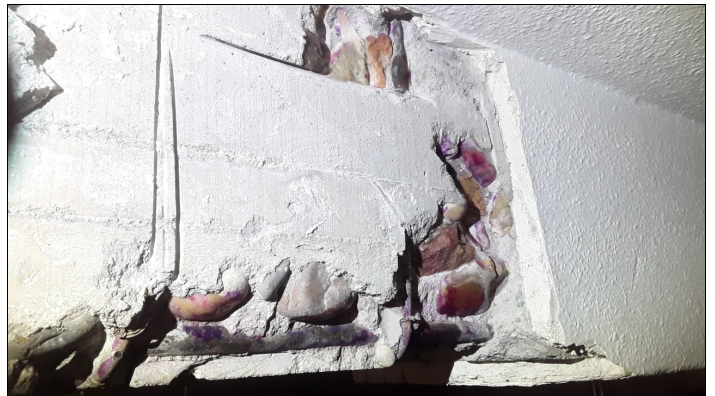
4. Ensayo fenolftaleina.

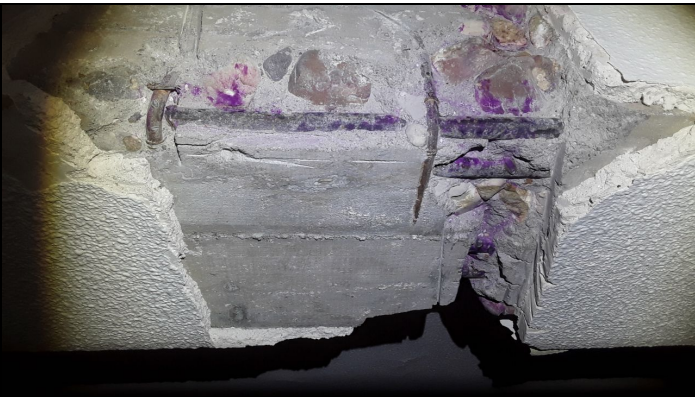
5. CV3. Detalle de cata. Dimensiones cara sur 40x30cm. Cara inferior 35x35cm.

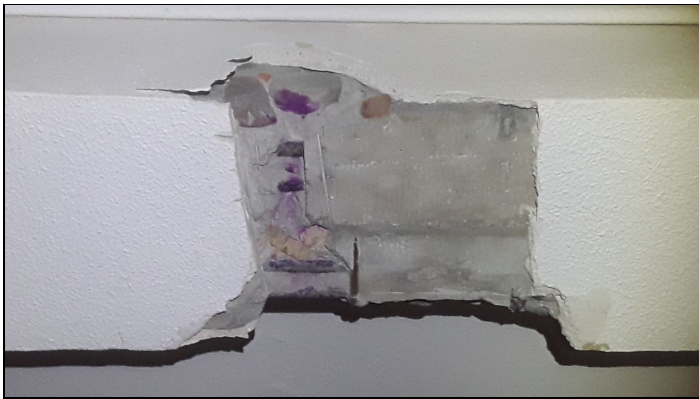
7. CV3. Detalle cata cara norte y cara inferior

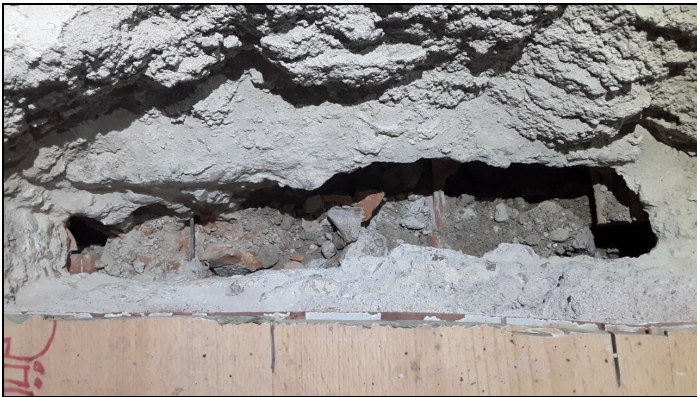
5. CF3. Detalle de cata. No se encuentran negativos

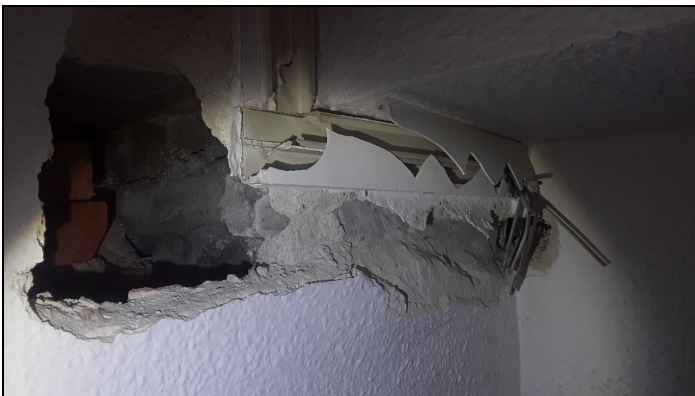
5. CM4. Pilar de 35x35cm.

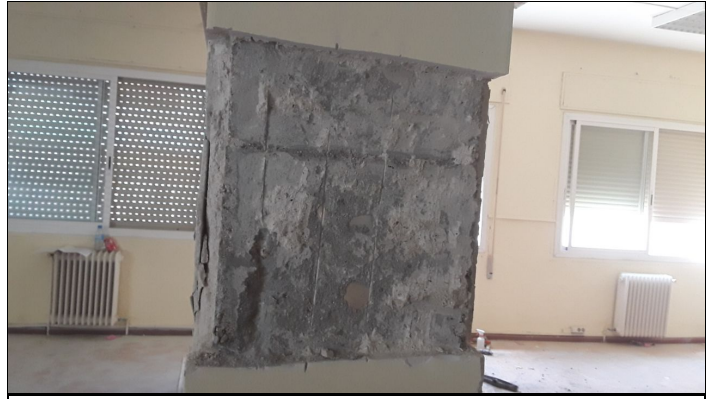
2. CP4. Dimensiones de cata 35x35 aprox

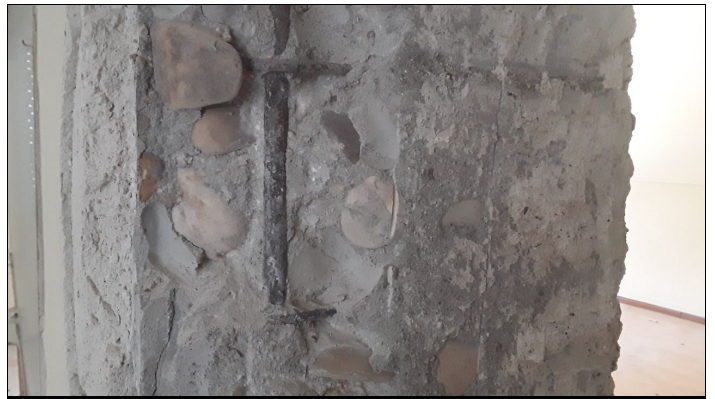
4. CP4. Detalle de armaduras

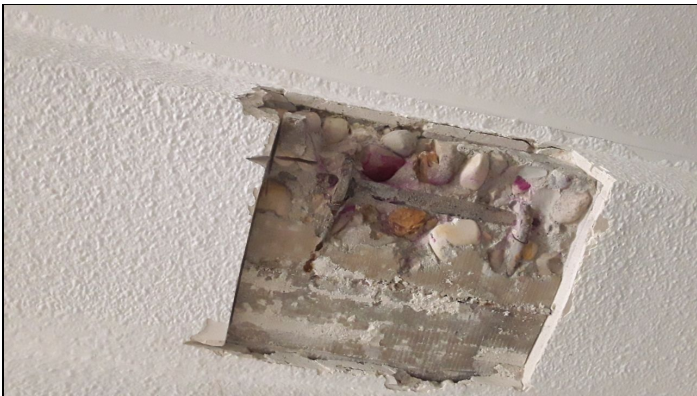
ENSAYO DE PROFUNDIDAD DE CARBONATACIÓN. RECUBRIMIENTO DEL ACERO Y RIESGO DE CORROSIÓN.					
MUESTRA	ELEMENTO	RECUBRIMIENTO (mm)		F. CARB. (mm)	RIESGO DE CORROSIÓN
		Max.	Min.		
CF1	Vigueta	---	---	Total	SÍ
CV2	Viga	35	20	0	NO
CP1	Pilar	25	20	0	NO
CP2	Pilar	30	30	0	NO
CP3	Pilar	30	30	Total	SÍ
CV3	Viga	0	10	Total	SÍ
CP4	Pilar	30	30	Total	SÍ
CV4	Viga	0	30	Total	SÍ

3. Ensayo de fenolftaleína. Hormigón carbonatado

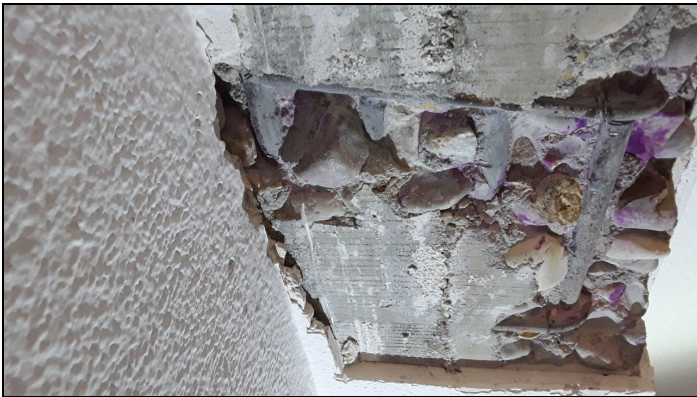
5. CV4. Armaduras 4D18c/67 e10c/20

Viga hormigón atada al forjado mediante estribos. Recubrimiento lateral 4cm inferior prácticamente sin recubrimiento 1mm). Ancho de viga 40cm. Canto de viga 30 cm hasta forjado

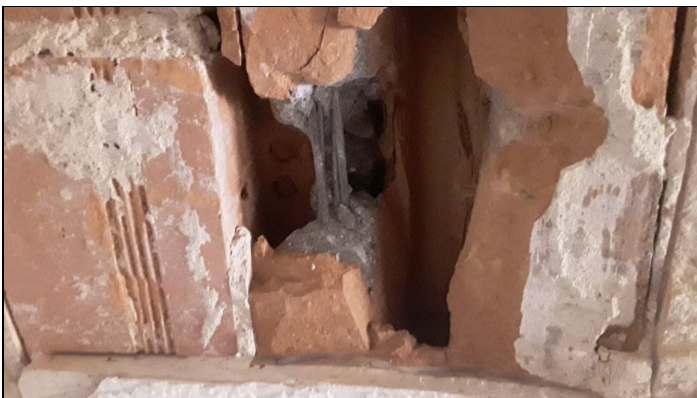
3. CF6. Detalle armadura inferior de vigueta 4D3,5x2

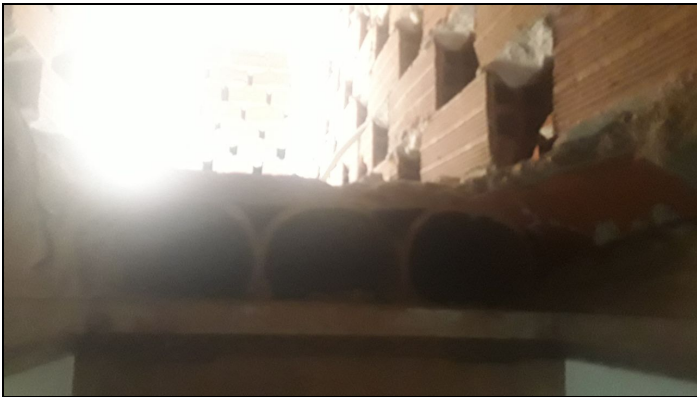
5. CF6. Detalle d bovedilla

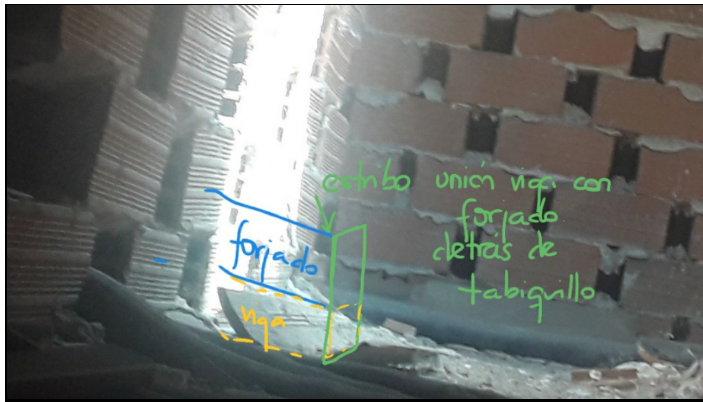
8. CF6. Detalle d estribo unión viga y forjado
