PROYECTO DE EJECUCIÓN PARA LA SUBSANACIÓN DE DEFICIENCIAS DE ITE, MEJORA DE ACCESIBILIDAD Y EFICIENCIA ENERGÉTICA EN LA ESCUELA SUPERIOR DE CONSERVACIÓN Y RESTAURACIÓN DE BIENES CULTURALES

**ESTADO ACTUAL
PLANTA SÓTANO
PATOLOGÍAS**

ESTADO ACTUAL
PLANTA BAJA
PATOLOGÍAS

ESTADO ACTUAL
PLANTA SEGUNDA
PATOLOGÍAS

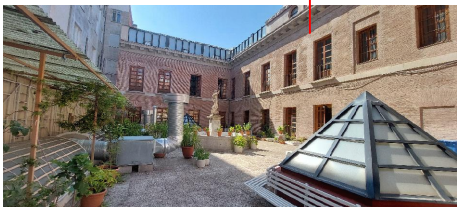
SIN ACCESIBILIDAD EN PORTAL PBª

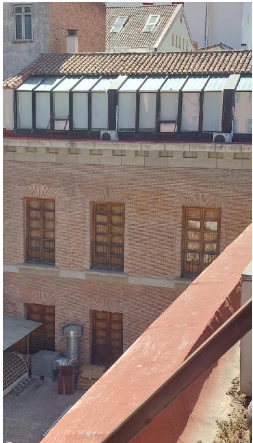
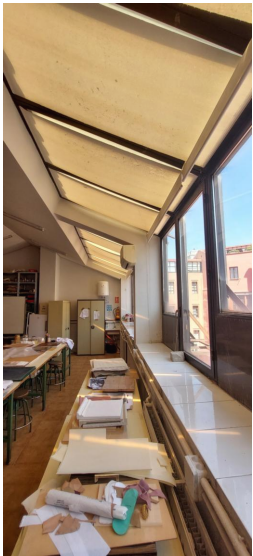
PROBLEMAS EN LAS VENTANAS DE PLANTA 2ª+CBTª A PATIO POR FILTRACIONES DE AGUA EN AULAS

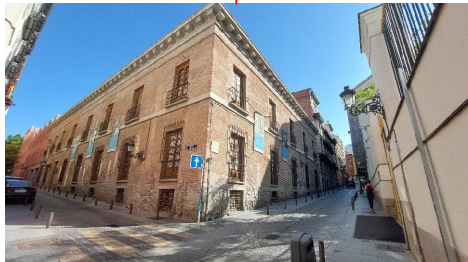
ALEROS CON ENTRADA DE PAJAROS
